KÖZLEKEDÉSBIZTONSÁGI  
SZERVEZET

## ZÁRÓJELENTÉS

**2012-154-4P**  
**Légiközlekedési baleset**

**BB-02 Serpa**  
**57-45**

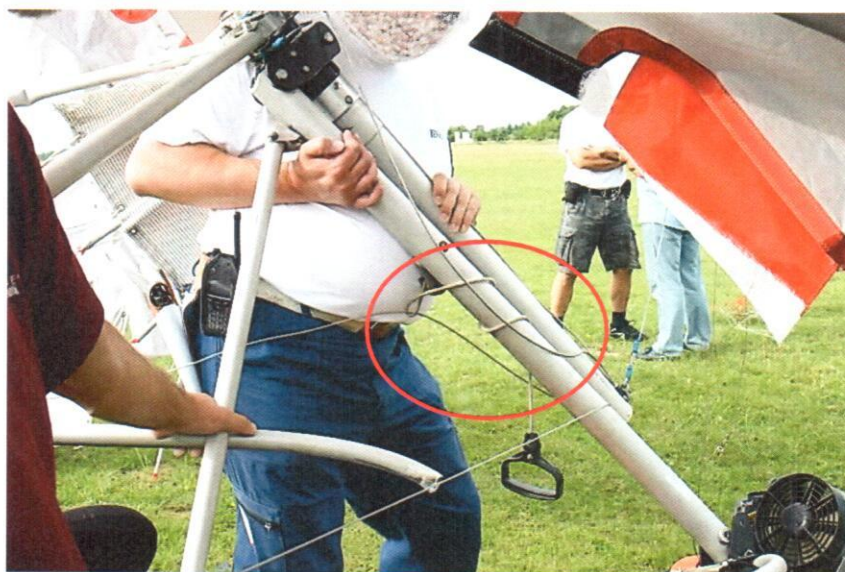
1.sz.ábra

A motor indításához használt berántó mechanizmus részét képező berántó zsinór nem került visszahúzásra, így az utolsó fordítócsiga után lelógó berántó zsinór végén a berántó fogantyúval rátekeredett a segédmotoros függővitorlázó szárnyának jobb oldali sodronyzatára (oldalkörére), majd a trike függőleges főtartójára. (1.sz.ábra). Az így felcsavarodott és rögzült berántó zsinór egyrészt megakadályozta a motor újraindítását, másrészt egymáshoz húzta a szárny jobb oldalát és a trike függőleges főtartóját, ezzel rögzítve jobb fordulóban a légijárművet.

*Felcsavarodott és rögzült berántó zsinór.*

A Vb az előző bekezdésben leírtak alapján arra a következtetésre jutott, hogy a segédmotoros függővitorlázó jobb fordulóra, majd merülő spirálba kerülését az okozta, hogy a segédmotoros függővitorlázó pilótája az ejtőernyős kiugrása után, feltehetően még fordulóban próbálta újraindítani a légijárműve motorját és az indításhoz megrántott, lehúzott berántó zsinórt feltehetően nem kísérte vissza a nyugalmi állapothoz lehető legközelebbi állapotba, hanem lehúzott állapotban engedte azt el. (Külön emberi közrehatás nélkül, önállóan a berántó zsinór nem tud behúzott állapotból lelógó állapotba kerülni.) A segédmotoros függővitorlázó motorjának indításához használt berántó zsinór ezt követően nem került visszahúzásra, hanem a légerők és a visszahúzó szerkezet együttes hatásától csapódva, végén a berántó fogantyúval, rátekeredett a segédmotoros függővitorlázó szárnyának jobb oldali sodronyzatára (oldalkörére), majd a trike függőleges főtartójára (1., 7. sz. ábrák), ezzel korlátozva annak kormányozhatóságát.

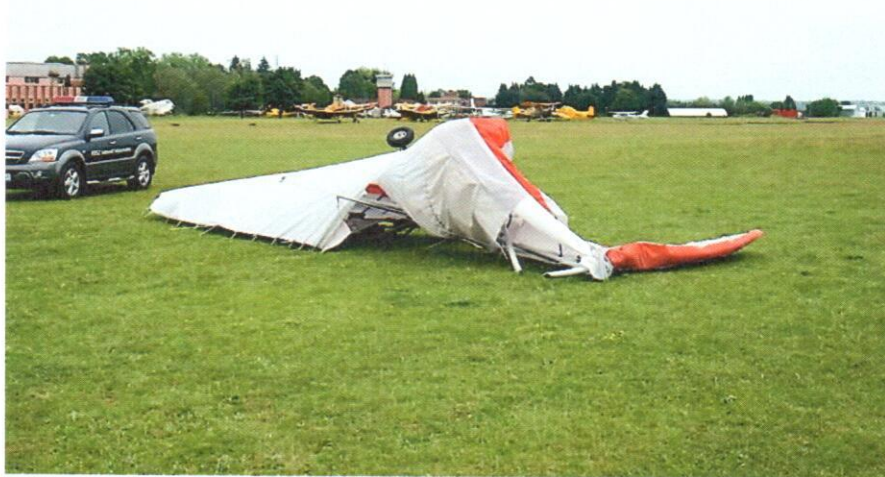
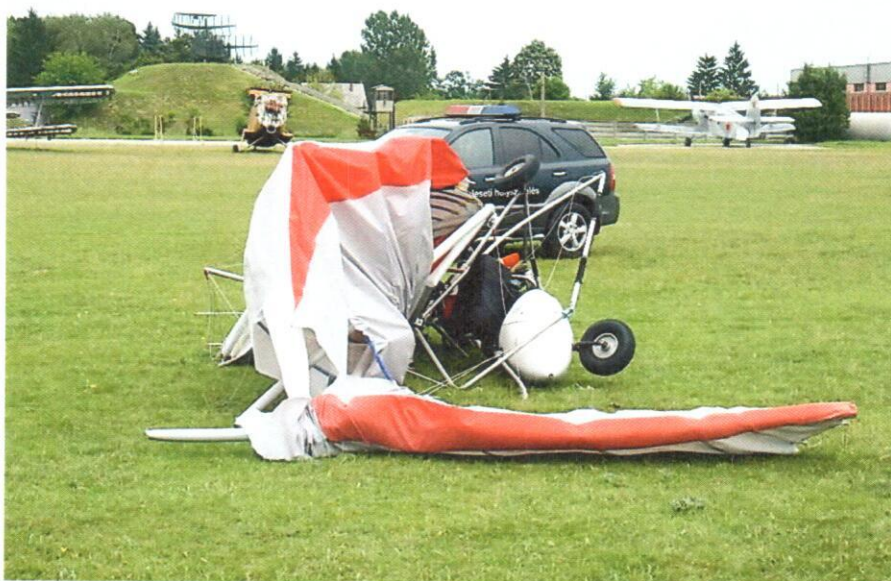
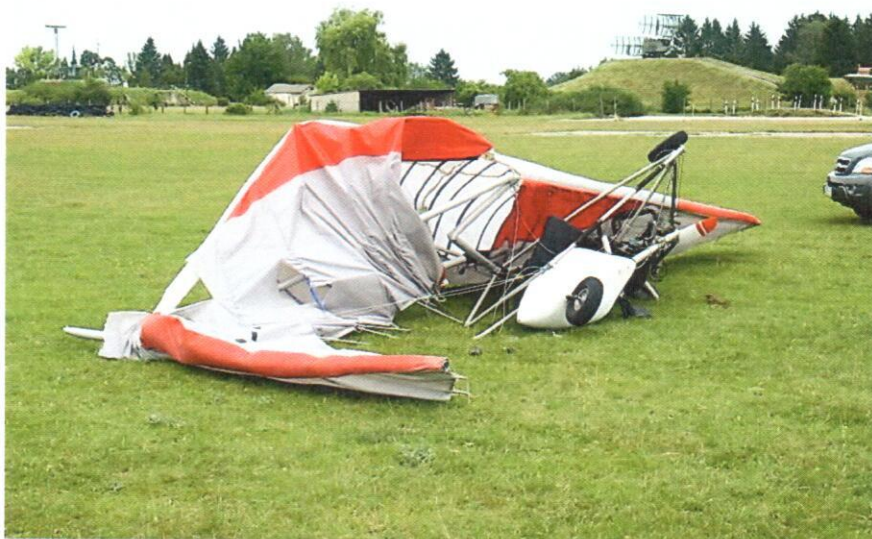
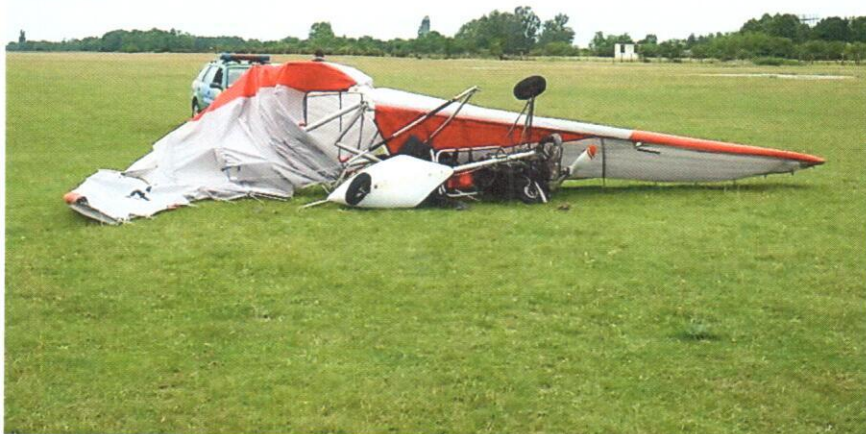
A pilóta nélkül maradt segédmotoros függővitorlázó Kaposújlak repülőtér területén, viszonylag kemény, füves talajnak ütközött. A légijármű talajon való felütközésének nyomai, valamint a roncs koncentráltan, egy helyben helyezkedtek el. A szárny jobb oldala az eset során a jobb forgásiránnyal ellentétesen visszahajlott, tört és borítása felhasadt. (3-6.sz. ábrák)

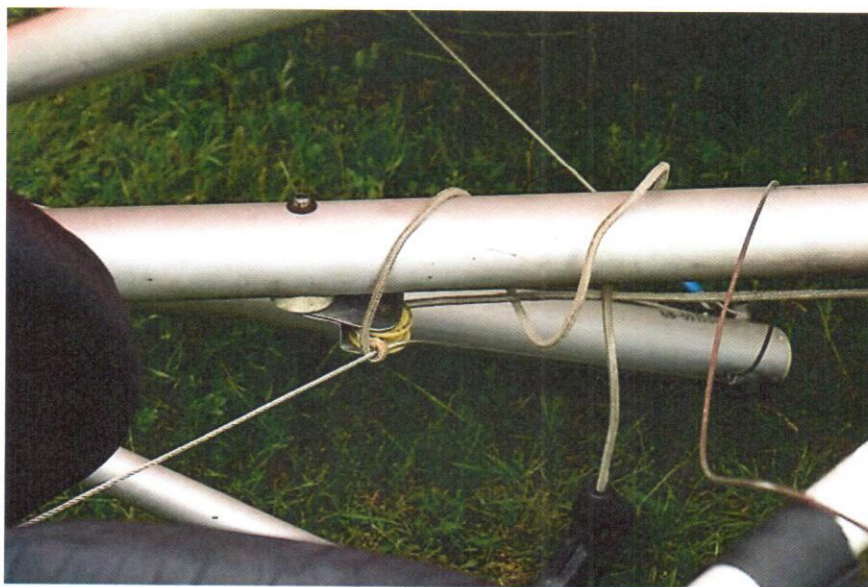
7.sz. ábra

A Vb álláspontja szerint a berántó zsinór csak abban az esetben csavarodhatott fel a helyszíni szemlén tapasztaltak szerint a segédmotoros siklórepülő szerkezeti elemeire, ha az nem volt teljesen visszahúzva az utolsó fordítócsigáig, hanem onnan szabadon lelógott és a trapéz jobb fordulójának megfelelő helyzetben volt.

A felcsavarodott berántó zsinór

Az előzőek szerint felcsavarodott berántó zsinórt az azt visszahúzni igyekvő visszahúzó szerkezet, illetve annak rugója tovább húzta. A szorosabbra húzódott és

rögzült berántó zsinór egyrészt megakadályozta a motor újraindítását, másrészt még közelebb húzta és rögzítette egymáshoz a szárny jobb oldalát és a trike függőleges főtartóját, mindez pedig jobb irányú merülő spirál kialakulásához vezetett. A kialakult jobb irányú merülő spirál a segédmotoros siklórepülő kormányozhatóságának romlását/ lehetetlenné válását okozta, ami nem tette lehetővé a biztonságos manőverezést és leszállást.

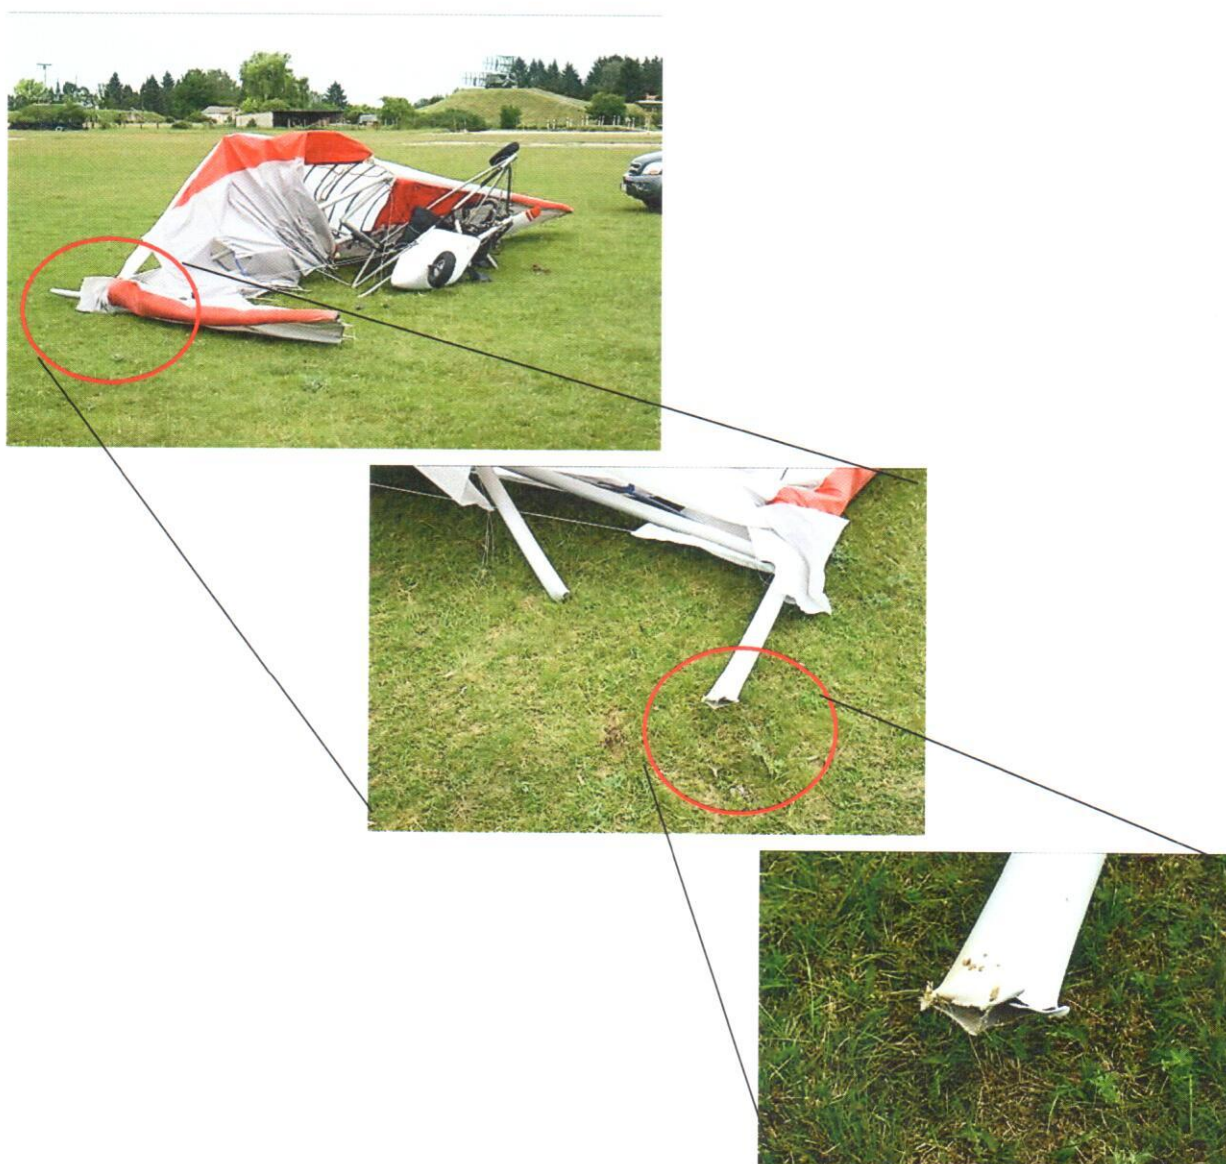
8.sz.ábra

A segédmotoros siklórepülő talajnak ütközés előtti jobb spirálban való mozgását bizonyítja a szárny jobb oldalának sérülése (szárnytartó törés), amely még a levegőben, a hátrafelé mozgó szárnyvégen fellépő, a szokott üzemi terheléssel ellenkező irányú terhelés hatására törött el, majd így, elsőként földet érve földdel szennyeződött (8.sz.ábra) és tovább roncsolódott.

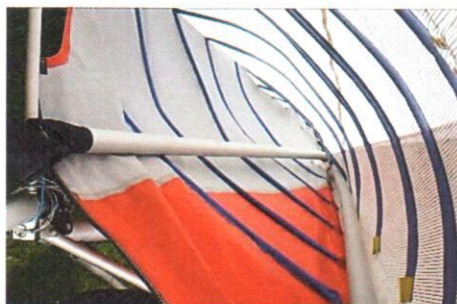
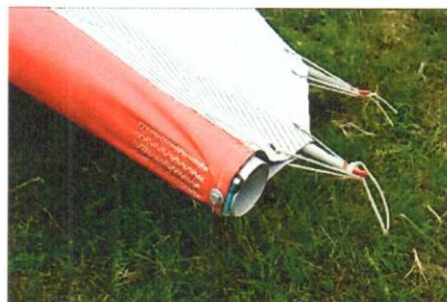
A szárny bal oldalán mindezzel szemben sem a merevítések (latnik), sem a szárnyvégi vitorlarögzítések (latnirögzítések) nem sérültek (9., 10.sz. ábrák).

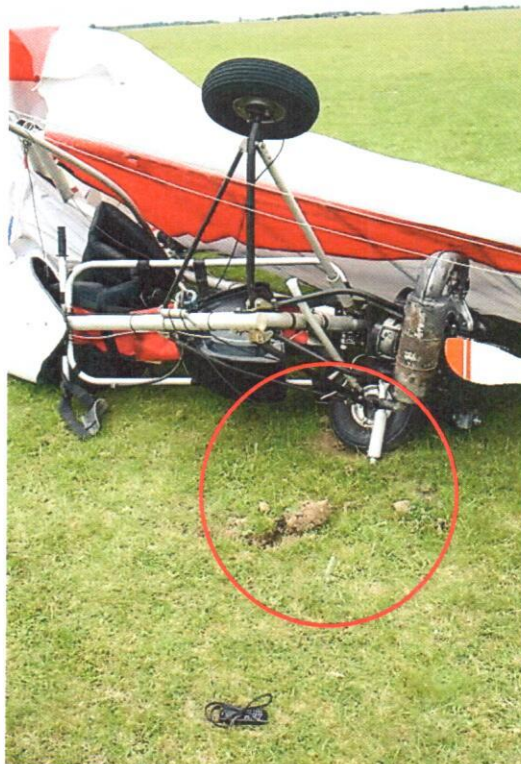
11.sz. ábra

A szárny jobb oldalának földetérése után közvetlen a trike jobb főfutójával ütközött a talajnak és minimális oldalirányú mozgást követően, melyet futó talajon hagyott nyoma (11.sz. ábra) mutat, a roncsolódott segédmotoros siklórepülő nyugalomba jutott.

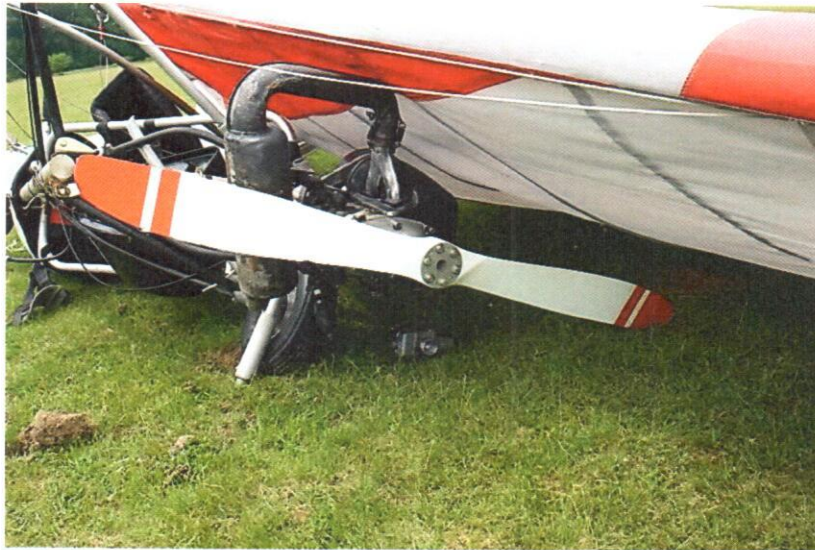
12.sz.ábra

A motor az ütközés idején nem működött, ezt bizonyítja a légcsonk szinte sérülésmentes állapota (12.sz.ábra).

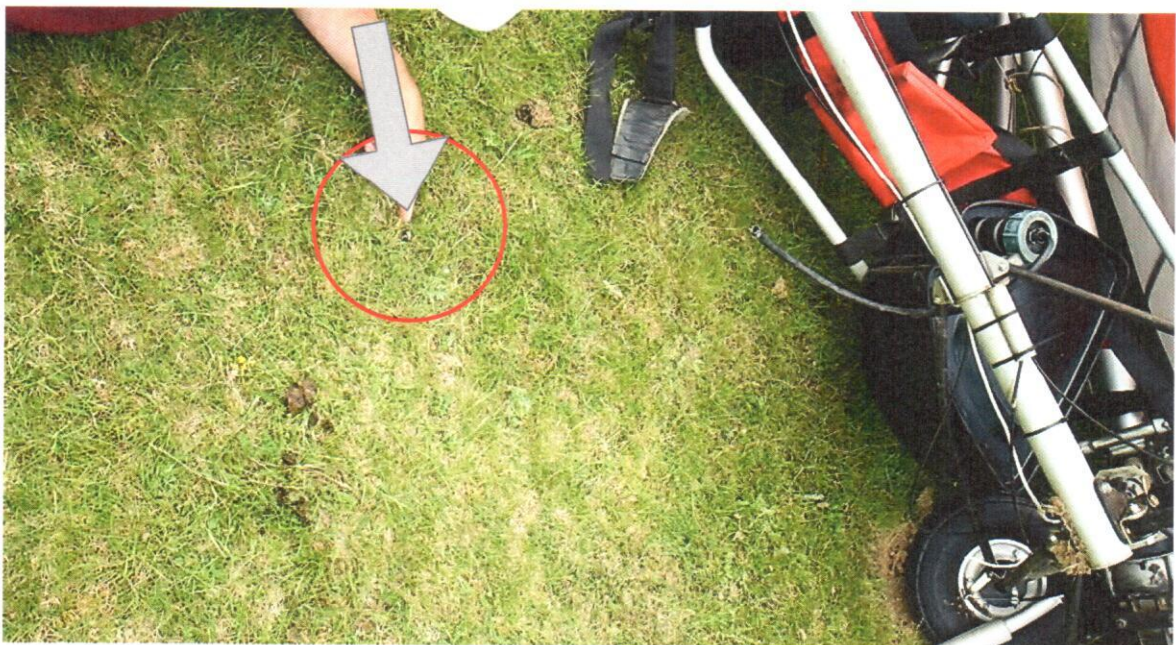
13.sz.ábra

A helyszíni szemle során a Vb megállapította, hogy a szárnyat a trike-hoz rögzítő un. lélekcsavar eltört. A törött csavarnak a roncsból elvált részét a Vb a helyszíni szemle során közvetlenül a roncs mellett lelte fel. A törött lélekcsavar elhelyezkedése (13.sz.ábra) azt bizonyítja, hogy az az ütközés során törött el, és került fellelési helyére.

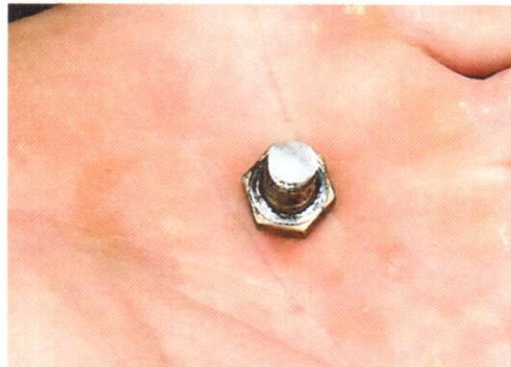
14.sz. ábra

A lélekcsavar állapota (14.sz. ábra), törési képe a földdel való ütközés során keletkezett nyíró igénybevétel miatti törésre utal és a terhelést mértékét is demonstrálja, ami a segédmotoros siklórepülő roncsolódásának mértékére is magyarázatot ad.
