**KÖZLEKEDÉSBIZTONSÁGI
SZERVEZET**

ZÁRÓJELENTÉS

Váratlan vasúti esemény

Hatvan 2012. március 06. IC533

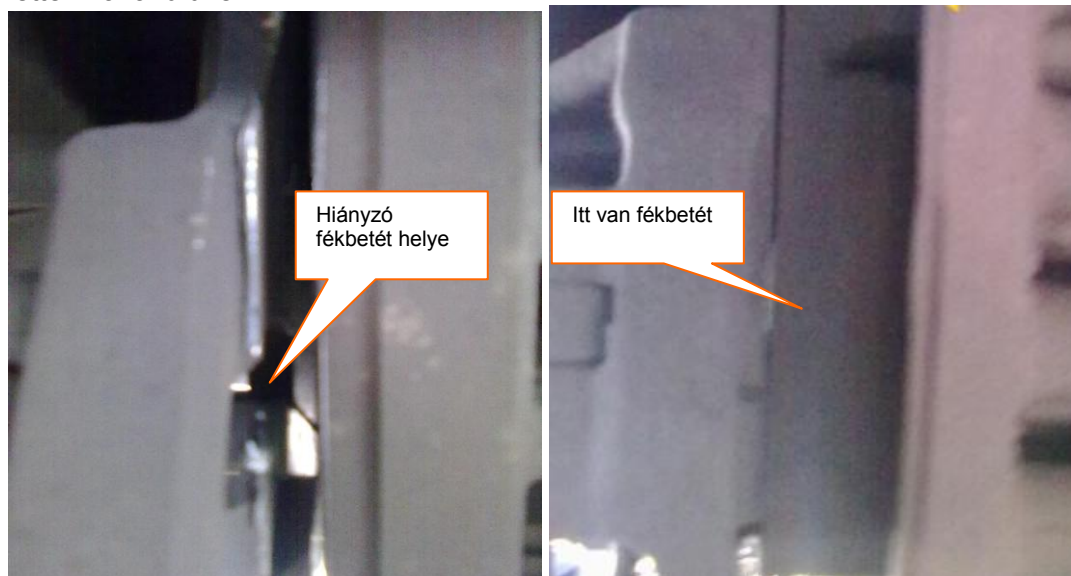
5.sz. ábra: fékbetétek

Bp. Keletiben a kocsijavító bázison végzett aknás vizsgálat során megállapították, hogy a vonatba sorozott 61 56 19-70 013-6 és 61 56 20-70 035-5 kocsikban nem volt fékbetét. A vizsgálat után a kocsik kiiktatott fékberendezéssel a honos vasútra lettek hazaküldve.

- több tengelycsapnál a fékbetét teljesen elkopva, a fékbetét tartó fékezett, féktárcsa belső fele teljes szélességben átrepedve,
- több tengelycsapnál befékezett állapotban a fékerő gyenge, a fékbetétek elmozdíthatók a tárcsáról,
- több tengelycsapnál a fékbetétek vastagsága minimális (3 mm),
- több koci kéziféke 11-12 tekerés után is hatástalan.

- Az 533 számú vonat érkezését követően Budapest Keleti pályaudvaron vizsgálóaknás vágányra kell állítani és el kell végezni a fék/fékszerkezeteknek a MÁV (START/GÉPÉSZET) K1 jelű aknás vizsgálatainál előírtakat.
- A vizsgálat eredményét a kisorozásokról adandó jelentésben kell szerepeltetni.
