KÖZLEKEDÉSBIZTONSÁGI  
SZERVEZET

## **ZÁRÓJELENTÉS**

**2012-159-4P  
SÚLYOS REPÜLŐESEMÉNY**

**Bombardier CRJ900 / Airbus A320  
D-ACKC / OE-LEU**

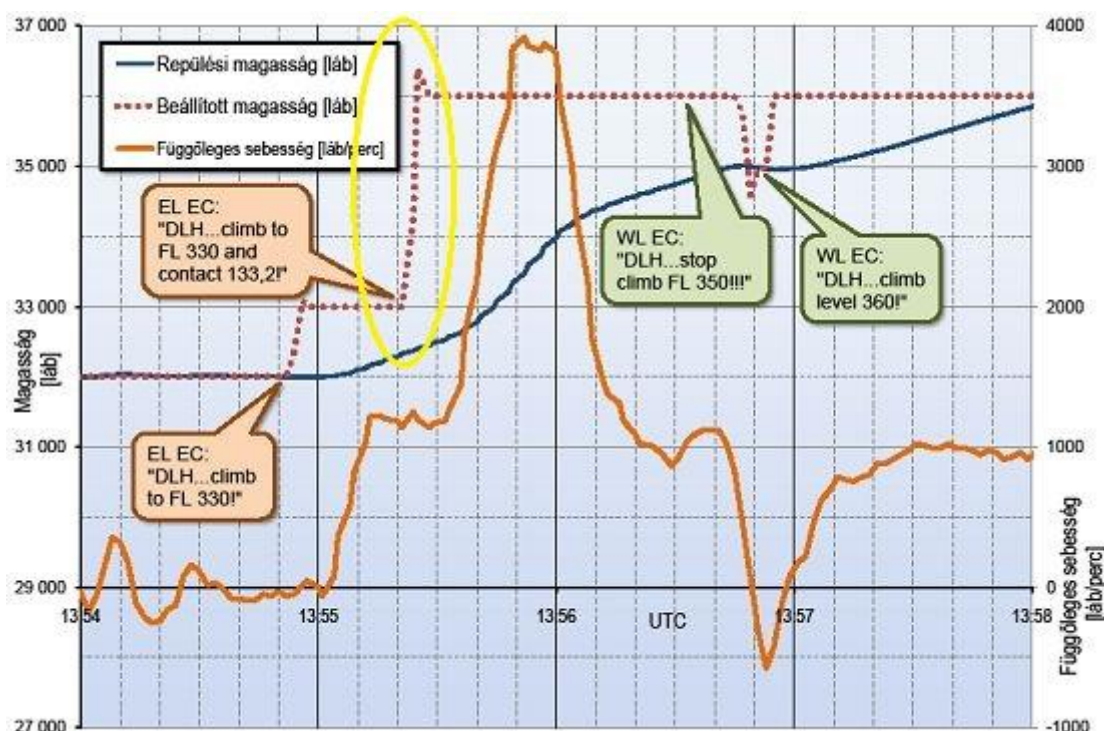
A rádiófrekvencia váltással egy időben, - vagyis szintén 13:55:21-kor (E – 39mp) - a DLH9949 járat fedélzetén az első tiszt (PF) FL360 magasságot állított be az robotpilótán. (Autopilot Control Panel) ↓

DLH9949 FDR adatok: FL360 beállítása az Autopilot Control Panel-en

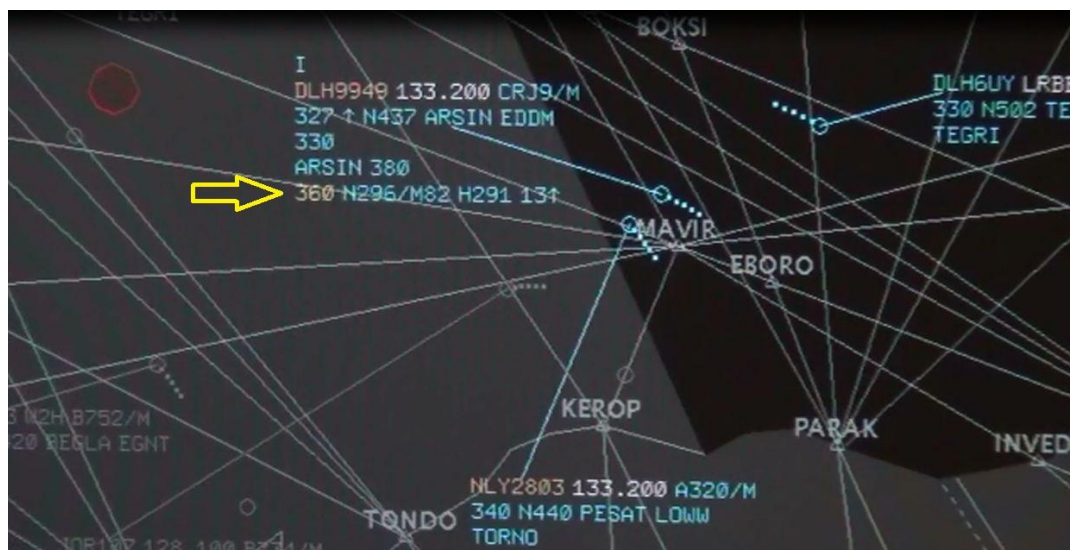
13:55:38-kor, (E – 22mp) az EL EC radar képernyőjén S-módból származó, beállított magasság eltérésre figyelmeztető jelzés jelent meg arról, hogy a repülőgépen a földi irányító rendszerben szereplő FL330 engedélyezett magasságtól eltérő, FL360 magasságot állított be a pilóta. ↓

EL EC képernyő: S mód beállított magasság eltérés figyelmeztetés

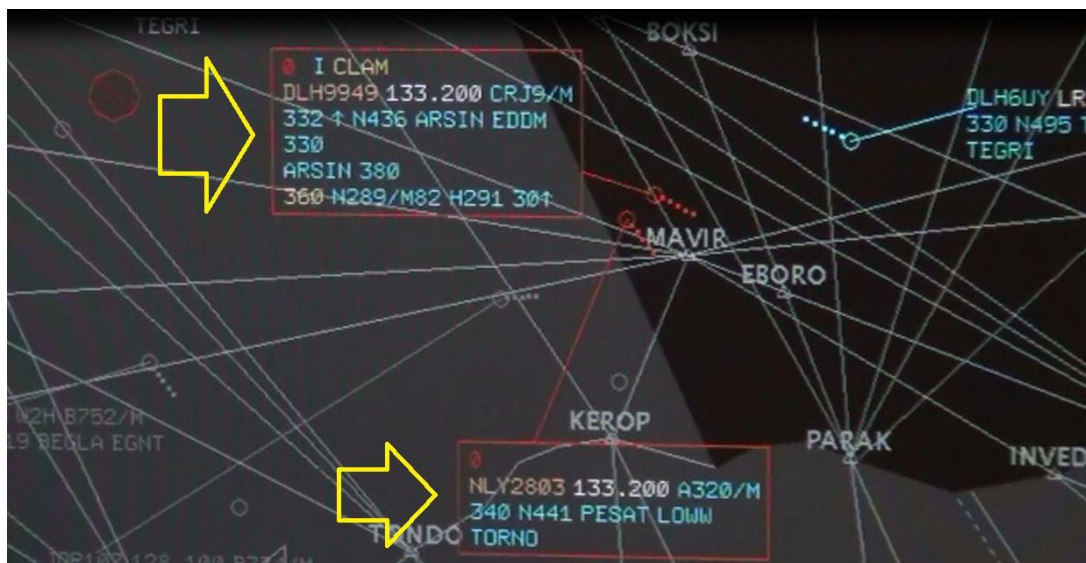
Az EL EC és WL EC radarképernyőjén egyszerre 13:55:48-kor (E-12mp) – amikor a DLH9949 járat ténylegesen túlemelkedett az engedélyezett FL330 magasságon

– STCA és CLAM riasztás jelent meg. A számítógép a két járat várható legkisebb távolságát 1 NM-nél kisebbre számította ki. ↓

EL EC képernyő: a DLH9949 és a NLY2803 járatra vonatkozó STCA és CLAM riasztások

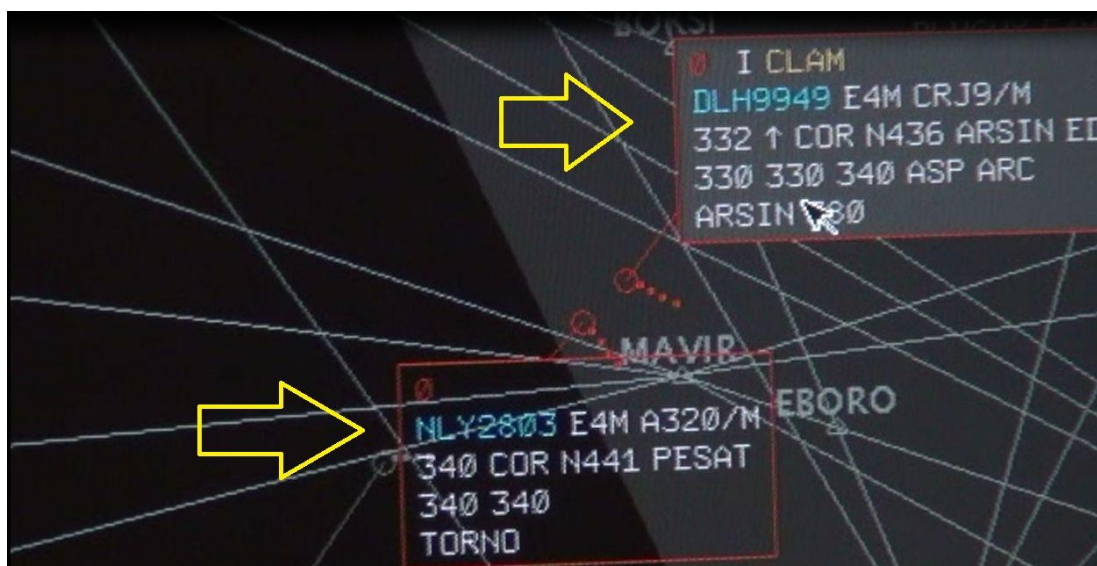
WL EC képernyő: a DLH9949 és NLY2803 járatra vonatkozó STCA és CLAM riasztások

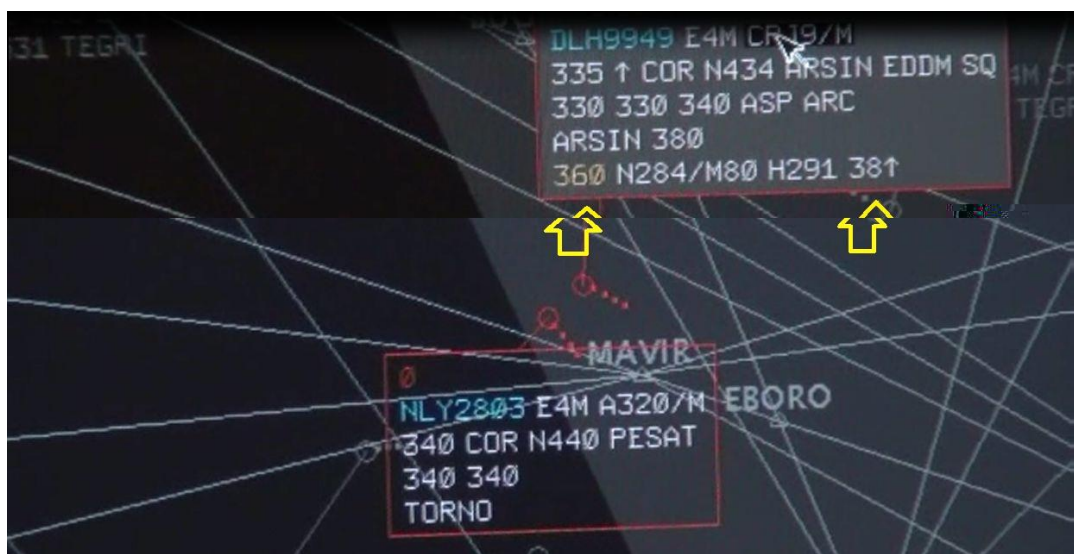
A DLH9949 járat függőleges sebessége az azonos magasság keresztezése idején +3.800 láb / perc volt.

WL EC képernyő: a DLH9949 S mód FL 360 beállított magasság eltérés figyelmeztetés és +3.800 láb/perc vertikális sebesség kijelzés

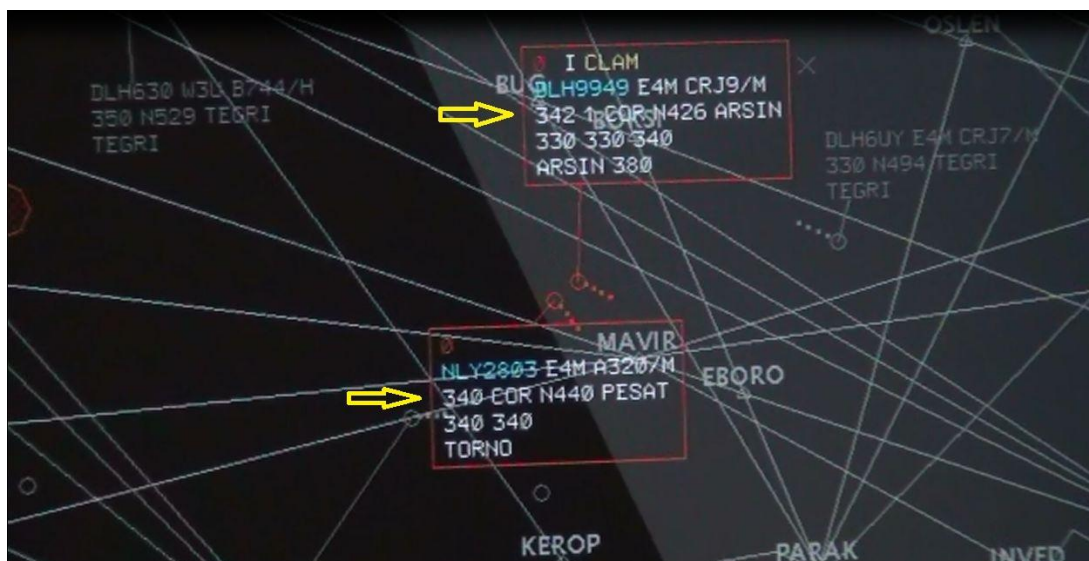
A DLH9949 járat 13:56:00-kor (E-0) keresztezte az NLY2308 FL340-es magasságát. ↓

WL EC képernyő: a DLH9949 keresztezi a NLY2803 magasságát (a radarkép frissítés időpontjában a DLH9949 magassága már FL342 volt, oldaltávolsága a NLY2308-tól kb. 1,8 – 1,9 NM, csökkenő.)

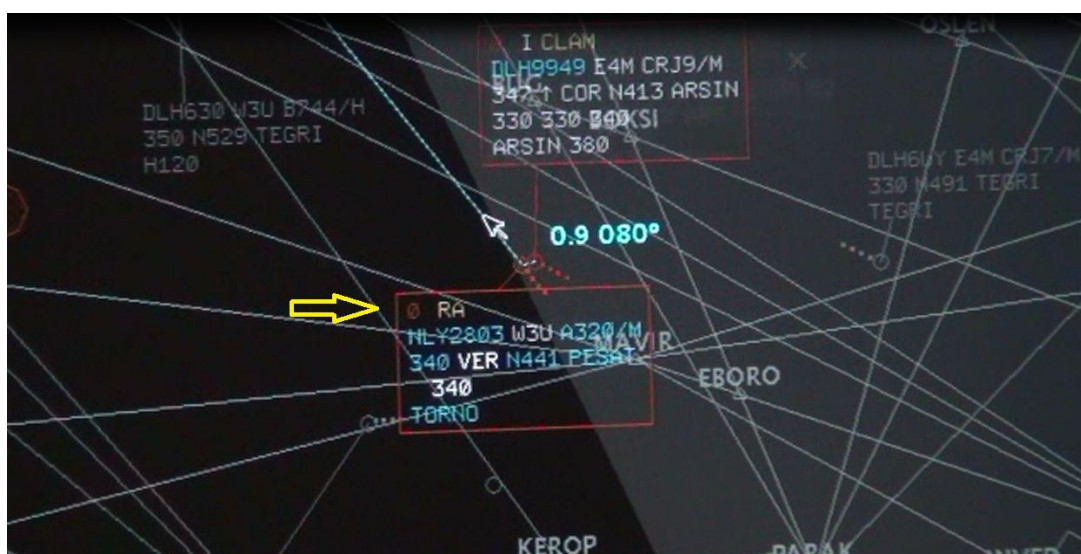
13:56:27-kor (E + 27mp) az NLY2308 fedélzetén a TCAS berendezés, RA „Monitor vertical speed” riasztást adott. Ennek megfelelően a járat vízszintesen repült tovább. A kapitány erről nem tudta tájékoztatni az irányítást, mivel a rádió frekvenciát már a bejelentkező DLH9949 járat kommunikációja foglalta, de az S módból származó TCAS RA figyelmeztetés megjelent a WL EC radar képernyőjén. ↓

WL EC képernyő: az NLY2803 járatra vonatkozó S mód TCAS RA figyelmeztetés

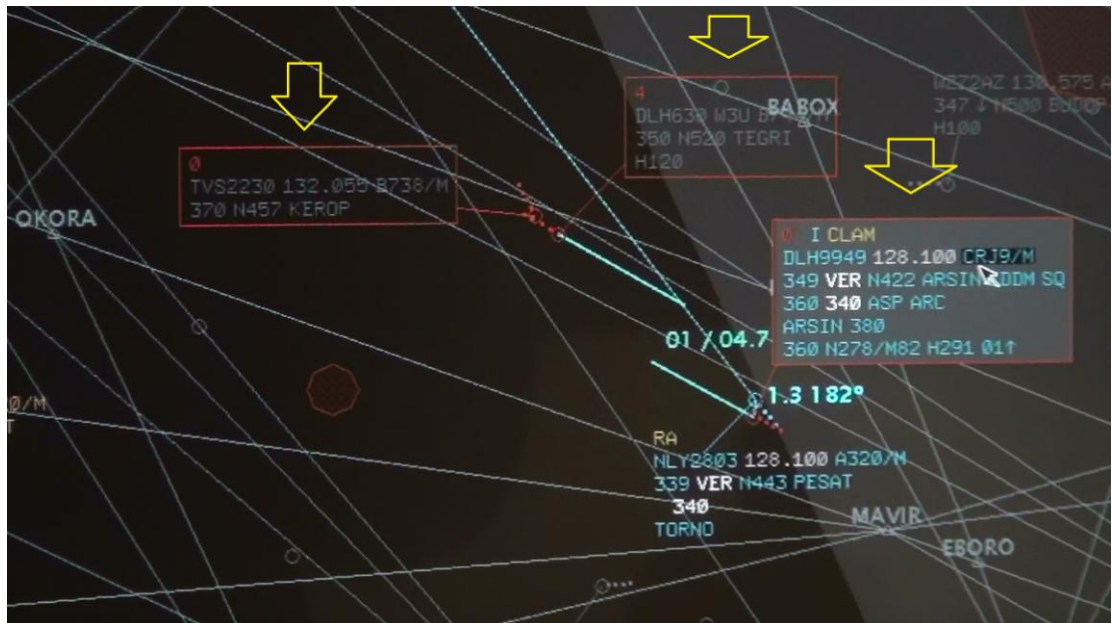
A DLH9949 járat ekkorra már átemelkedett a NLY2803 járat magasságán és a WL szektor rádió frekvenciáján kommunikálva, de a WU szektor légtérében repült, miközben konfliktusba került két másik, - egy a WU szektor irányítása alatt álló, FL350-en szembe tartó DLH630 és egy a WT szektor irányítása alatt álló, FL370-en szembe tartó TVL2230 forgalommal is. (Utóbbival azért, mert a számítógép az engedélyezett magasságán átemelkedő repülőgép esetében nem tudta megítélni, hogy az meddig fog emelkedni.) A MATIAS integrált légiforgalmi irányító rendszer e forgalmak vonatkozásában is STCA riasztásokat generált.

WL EC képernyő: a DLH9949, a DLH630 és a TVL2230 járatokra vonatkozó STCA riasztás

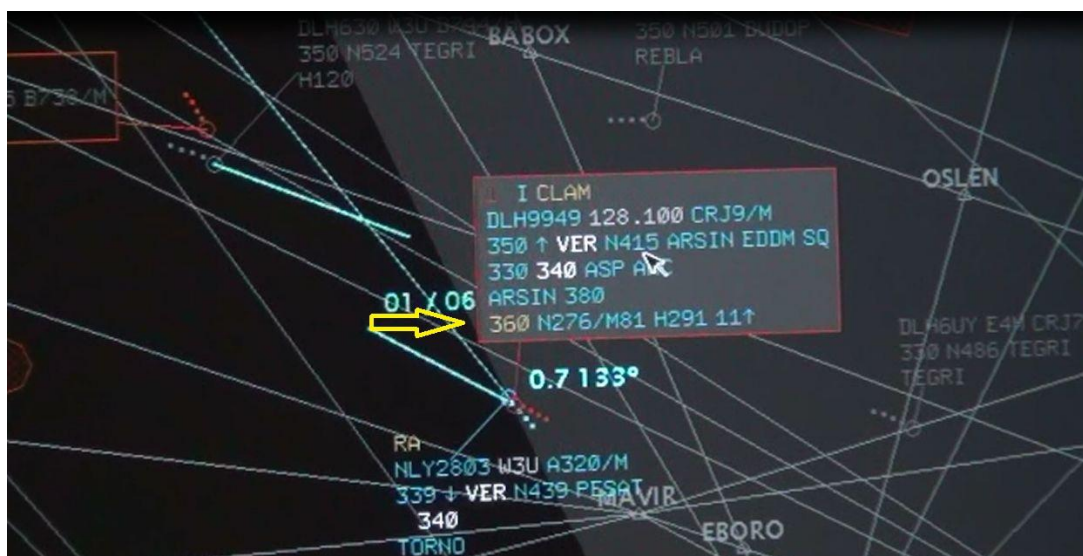
A WL EC képernyőjén, a DLH9949 S-mód beállított magasság eltérés figyelmeztetés 13:56:43 (E+55mp) jelent meg újra, majd 2-3 másodperc után ismét eltűnt.

WL EC képernyő: a DLH9949 S mód beállított magasság eltérés figyelmeztetés

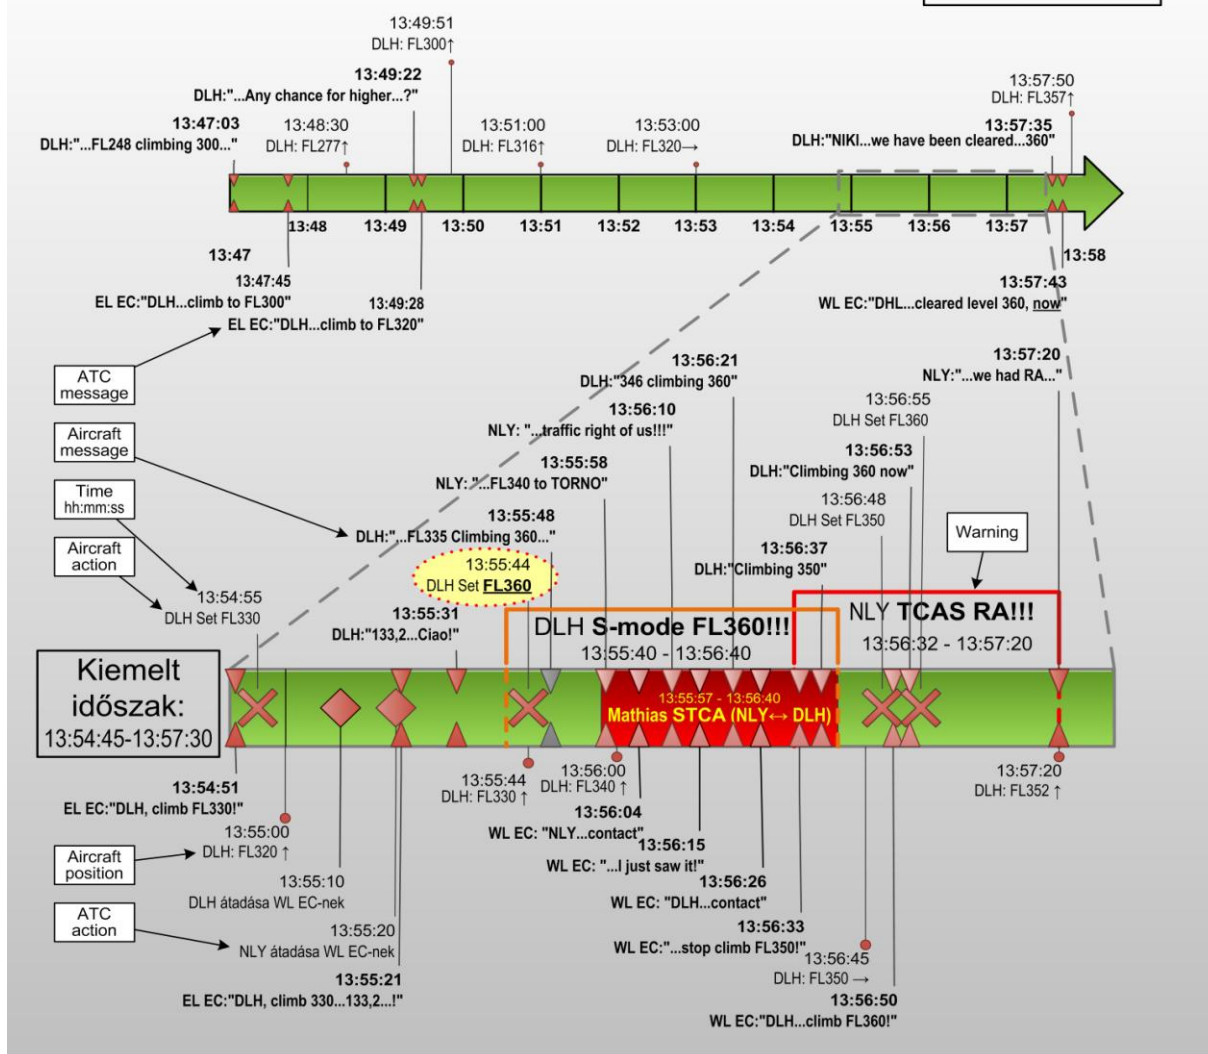
A súlyos repülőesemény lefolyásának időrendje (kiemelve a 13:54:45 – 13:57:30 időszak)

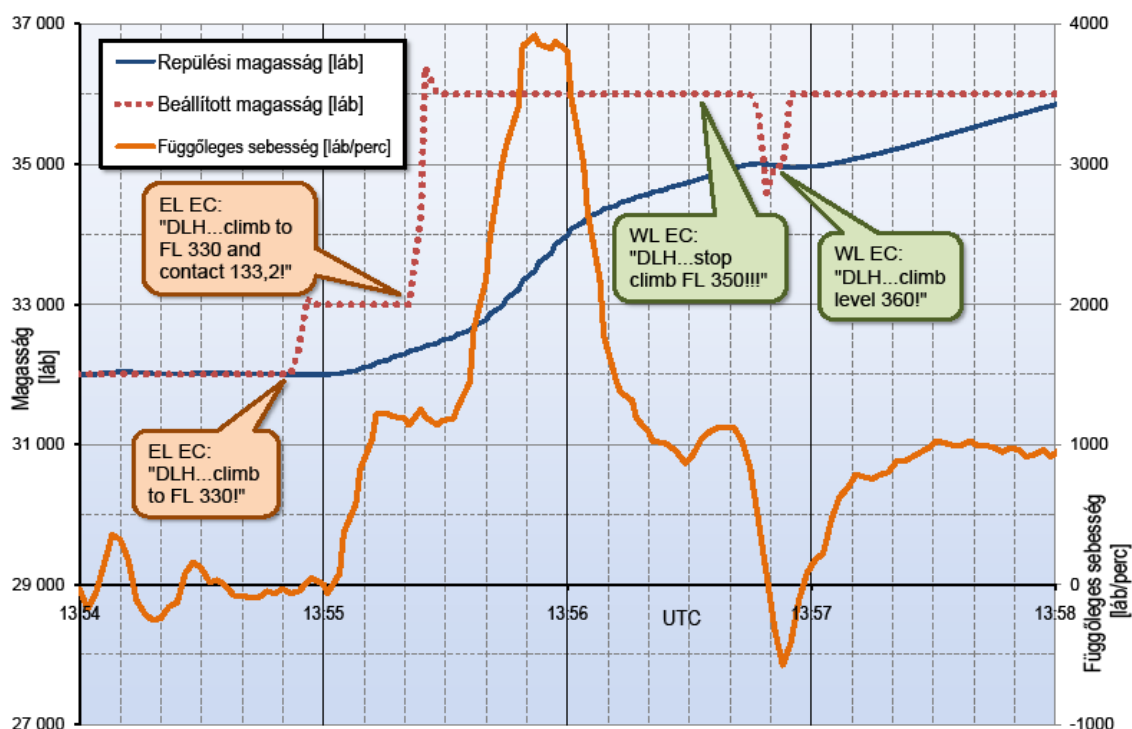
*A DLH9949 járat függőleges sebesség, repülési- és beállított magasság adatai az FDR információi alapján a rádiózás kivonatolt jegyzőkönyvével*

A DLH9949, a NLY2803 járat magasságát igen nagy, +3.800 láb/perc függőleges sebességgel keresztezte, amit fokozatosan csökkentett, mivel közeledett az engedélyezettnek vélt FL360-hoz. A FL350 közelében függőleges sebessége +1.000 láb/perc körüli volt, ami lehetővé tette, hogy az WL EC irányító utasítására az emelkedést számottevő magasságtúllépés nélkül FL350-en gyorsan megállítsa.

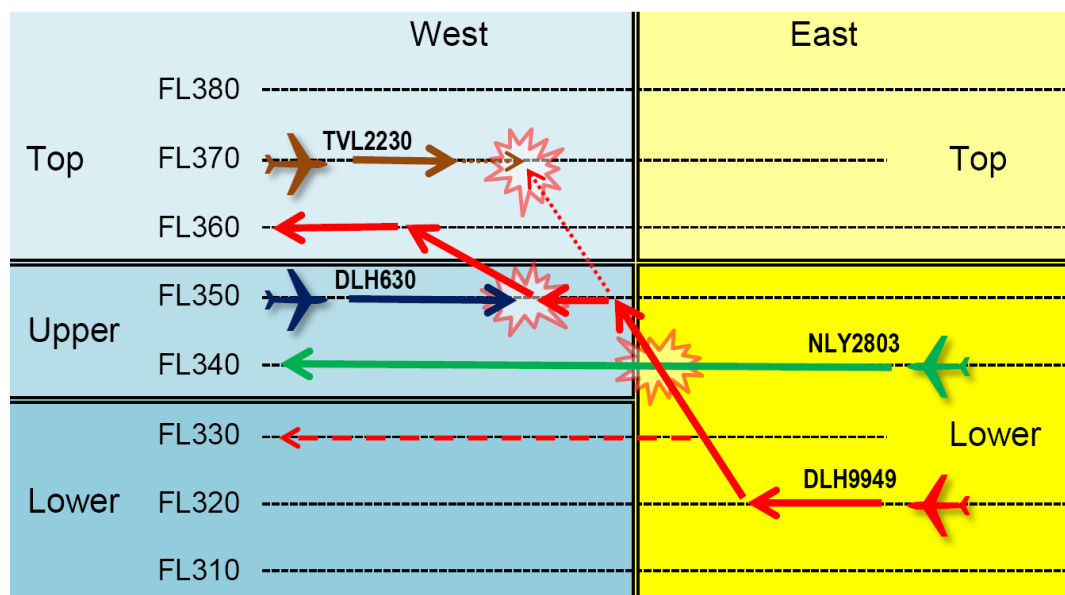
A DLH9949 személyzete a TCAS hiányában nem ismerte a körülötte lévő forgalmat, így arról sem volt tudomása, hogy a NLY2308 járat az ő közvetlen közelükben repül, sőt arról sem volt ismerete, hogy az elérni kívánt FL360 magassággal a gyakorlatban további két – az irányító rendszer működése szempontjából valójában három – légi járművel kerülnek potenciális konfliktusba. (A légiforgalmi irányító szolgáltatások tevékenységének köszönhetően ezekkel a repülőgépekkel az elkülönítési minimumok ténylegesen nem sérültek.)

*Esemény lefolyása és a létrejött konfliktusok az érintett légterekben*
