**KÖZLEKEDÉSBIZTONSÁGI
SZERVEZET**

ZÁRÓJELENTÉS
2012-167-4P
SÚLYOS REPÜLŐESEMÉNY
Érsekcsanád
2012. június 21.
Cessna 310D
HA-OTM

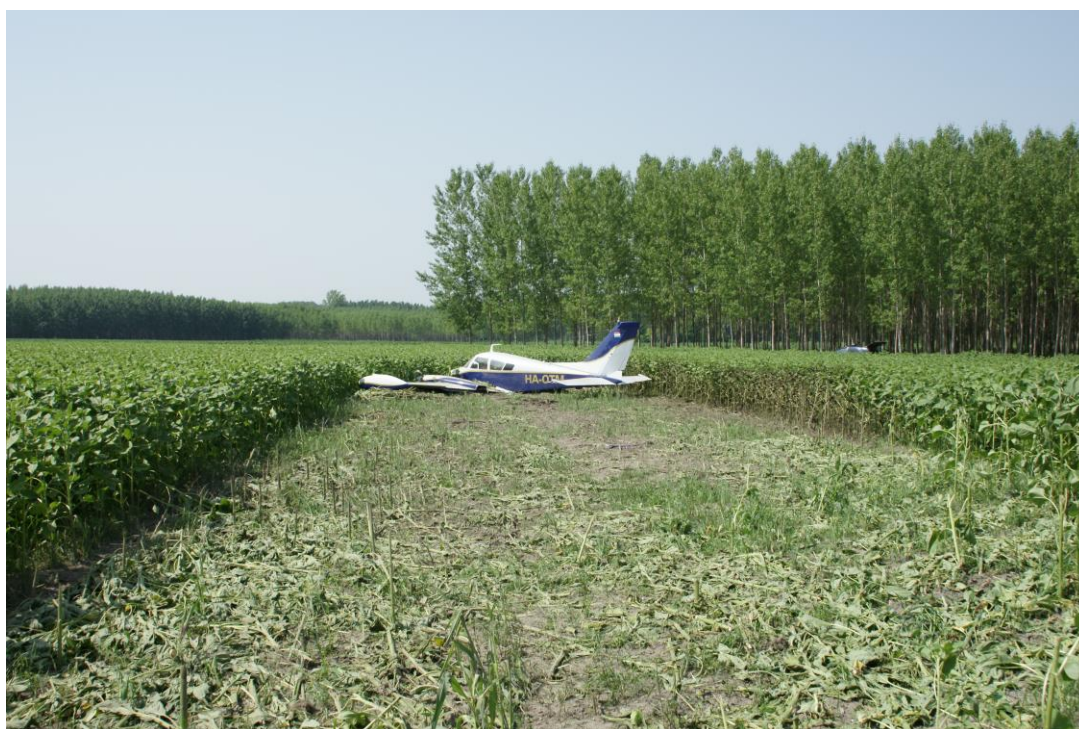
A pilóta elmondása szerint felszállás után, kb. 10 méteres repülési magasságon, behúzza a repülőgép futóit és lekapcsolta a két motor elektromos tüzelőanyag szivattyúit. A lekapcsolás pillanatában a jobb oldali motor leállt.

A pilóta úgy gondolta, hogy a sebessége kicsi és a magassága alacsony az egy motorral történő további repülésre, ezért behúzott futókkal kényszerleszállást hajtott végre a felszálló iránytól jobbra található mezőgazdasági területre.

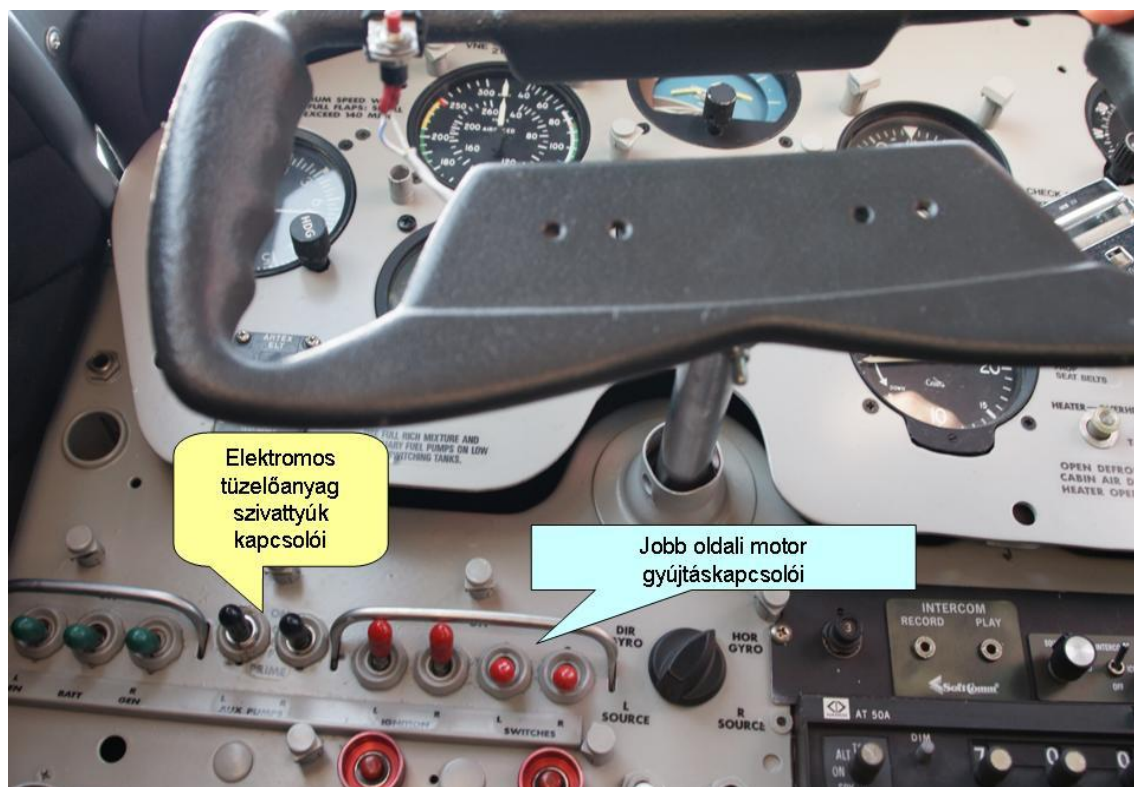
A pilóta a felszálláskor 10 méter magasságon repülve rutinszerűen akarta a futók behúzása után az elektromos tüzelőanyag szivattyúkat lekapcsolni. A folyamatos beszélgetés azonban megakadályozta abban, hogy átgondolja cselekedetét, ezért egy figyelmetlen mozdulattal a két elektromos tüzelőanyag (booster) szivattyú kapcsolói helyett a jobb oldali motor mindkét gyújtómágnese kapcsolóját kapcsolta le.

A helyszíni szemle során készített felvétel a kapcsolók állását rögzíti.

A képen látható, hogy a motorok piros színű gyújtáskapcsolói véletlen lekapcsolás ellen védőkerettel ellátottak, a fekete színű tüzelőanyag szivattyúké viszont nem. Utóbbiak lekapcsolását a légi üzemeltetési utasítás szerint a felszállás (futók, fékszárny behúzása és stabilizált emelkedés) után kell megtenni.

Ha a jobb oldali motor leállása után tovább emelkedve a visszafordulás mellett dönt, lehetősége lett volna az iskolakör végrehajtása alatt (vagy a leszállás után) ellenőrizni a repülőgép motorjainak vezérlését és kapcsolóinak helyzetét. A repülőgép jobb oldali motor gyújtómágnese felkapcsolásával és az indítógomb megnyomásával a motor újra beindult volna.
