KÖZLEKEDÉSBIZTONSÁGI
SZERVEZET

ZÁRÓJELENTÉS

2012-170-4P
súlyos repülőesemény

SZD-9bis1E „BOCIAN”
HA-5196

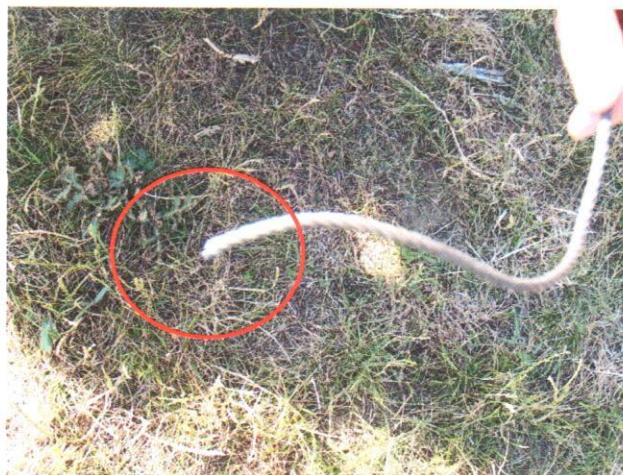
A csörlés végén a csörlőkötél leoldása a vitorlázó repülőgépről nem volt sikeres, ezt észelve a csörlő aggregátor kezelője elvágta a csörlőkötelet (2.ábra), amiből körülbelül 250-300 m a vitorlázó repülőgépen maradt. Mindezzel egy időben, a pilóta elmondása szerint a csörlés végén termikbe haladt a repülőgép, ahol a kötelerő intenzív csökkenése, azaz az aggregátor gázlevétele miatt átnyomta a repülőgépet és leoldott. A pilóta elmondása szerint a kioldó háromszori meghúzása után a termikben egy fordulót (spirált) hajtott végre, eközben jelzést nem észlelt és a spirál után folytatta az iskolakört, amely során gyenge rántást észlelt.

2. ábra Elvágott csörlőkötél vég

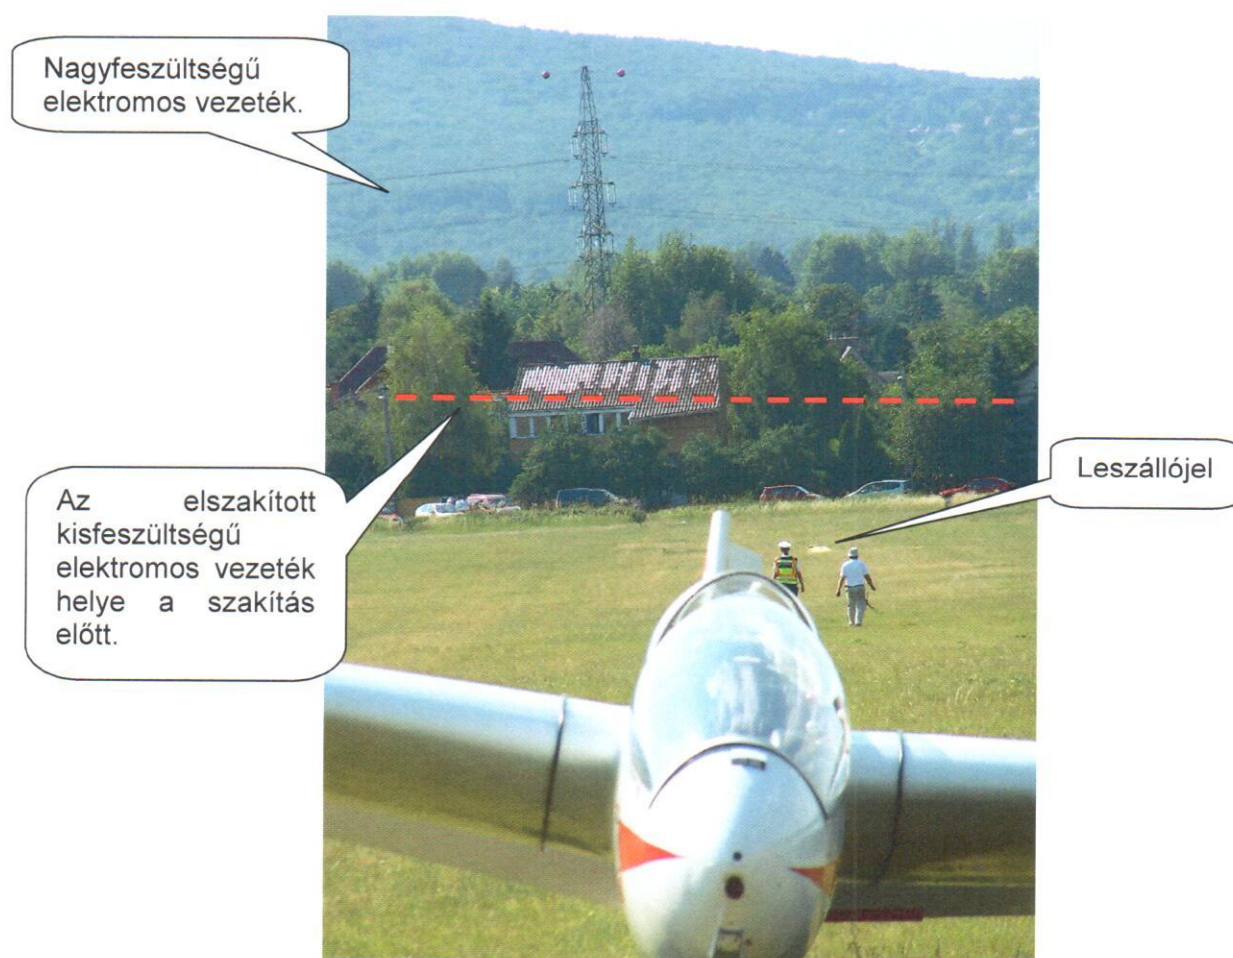
A pilóta eközben, saját elmondása szerint a harmadik fordulóban azt észlelte, hogy a repülőgép rángásai gyakoribbá váltak ezért a gépet óvatosabban vezetve, kis féklappal, laposan, a leszálló sávban hosszúra történő leszállást kezdett meg. A pilóta tovább folytatva repülését, ezt követően végrehajtotta a leszállást, amely közben, körülbelül a leszállójel vonalában a repülőgépről a lelógó csörlőkötél leesett a leszállómezőbe. A vitorlázó repülőgép - már a csörlőkötél nélkül - hosszúra szállt és épségben földet ért (3.ábra). Az eset során személyi sérülés nem történt.

3. ábra A hosszúra szállt vitorlázó repülőgép, már csörlőkötél nélkül

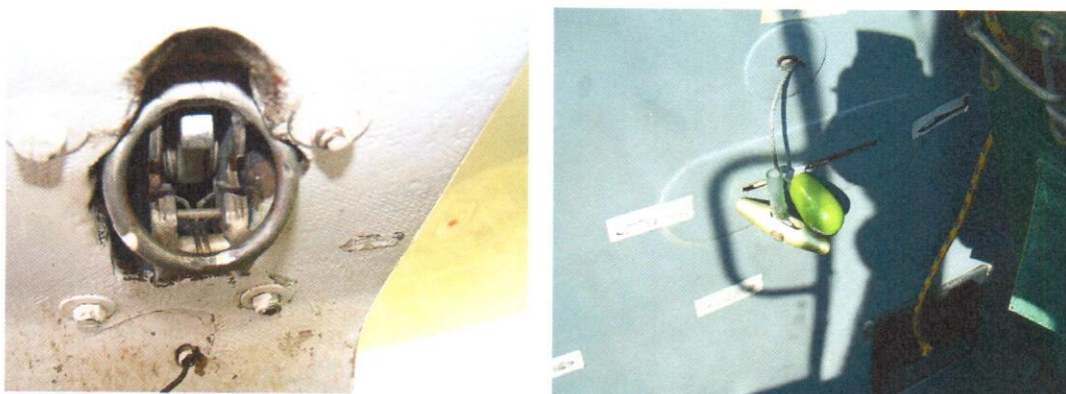
A Vb az eset vizsgálata során elvégezte az esetben érintett vitorlázó repülőgép kioldójának (5. ábra) vizsgálatát. A vizsgálat során megállapításra került, hogy a kioldó készülék sérülésmentes. A vizsgálat további részében rugóerővel működő műterhelést alkalmazva, azt a kioldó kampóra akasztva, és ezzel a kioldó kampót 1500 N erővel terhelve a Vb megmérte a működtetéshez szükséges erőt. Az elvégzett mérés eredménye szerint a működtetéshez szükséges erő 80-100 N között volt, ami az előírt határokon belül van.

5. ábra Az esetben érintett vitorlázó repülőgép vizsgált kioldó szerkezete

A szemtanúk beszámolója, és Vb által a helyszínen tapasztaltak alapján a vitorlázó repülőgép által súlypont csörlésből végrehajtott felszállás végén a csörlőkötél leoldása nem volt sikeres, mert abból kb. 250-300 m a repülőgépen maradt. A Vb az esetben érintett repülőgép súlyponti kioldó szerkezetének vizsgálata során megállapította, hogy az sérülésmentes, és a működtetéséhez szükséges mért 80-100 N közötti erő az előírt határokon belül van. Erre, valamint arra tekintettel, hogy a Vb a vizsgálat során, a csörlőkötélen lévő szemet és azt a csörlőkötélhez kapcsoló szerelvényt is az előírásoknak megfelelőnek találta, a Vb arra az álláspontra jutott, hogy a csörlőkötél csak abban az esetben maradhatott a repülőgépen, ha a pilóta - elmondása ellenére - nem vagy nem megfelelő mértékben működtette a vitorlázó repülőgép kioldó szerkezetét.
