KÖZLEKEDÉSBIZTONSÁGI  
SZERVEZET

**ZÁRÓJELENTÉS**  
**2012-177-4P**  
**SÚLYOS REPÜLŐESEMÉNY**  
**Bőny**  
**2012. június 29.**  
**Cessna-172 R172K**  
**HA-BOB**

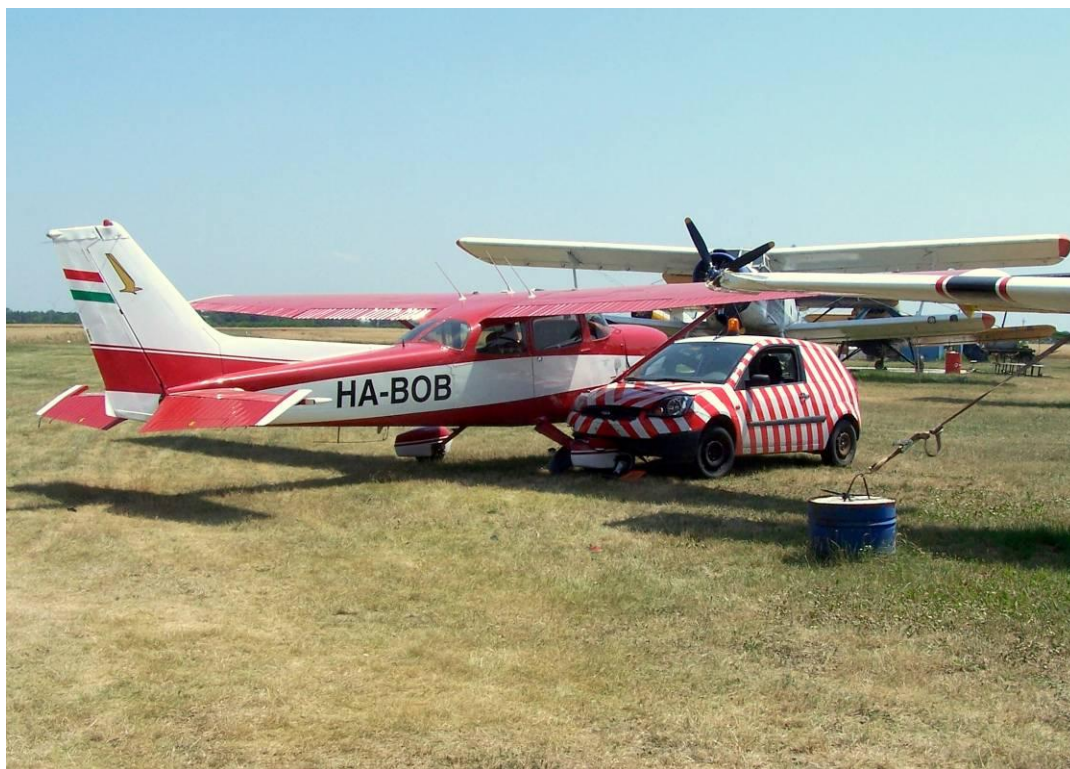
2. kép. A súlyos repülőesemény helyszíne. (KBSZ fotó)

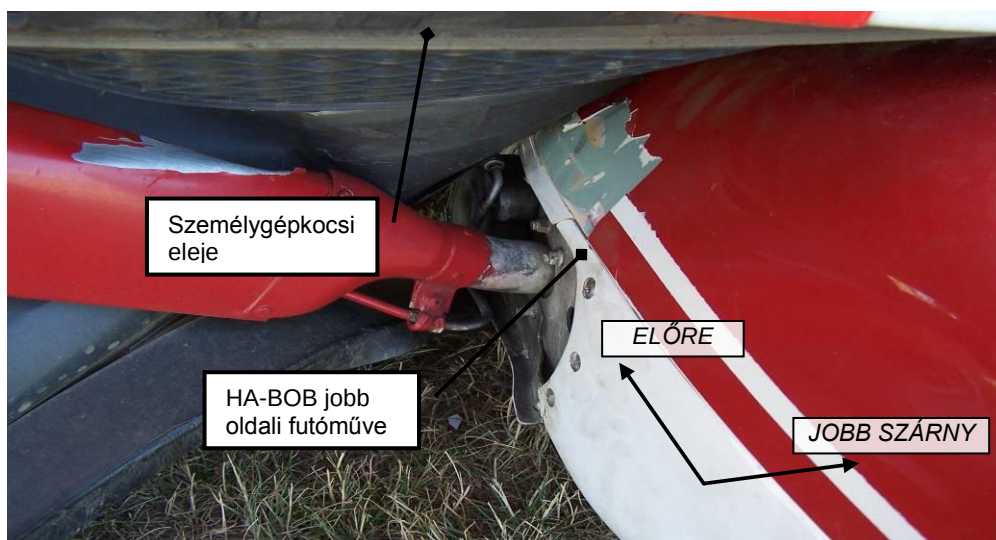
A repülőgép jobb szárny bekötése (4. kép), a jobb oldali futómű (3. kép) valamint a légcsavarja sérült.

3. kép. A repülőgép jobb oldali futóműjének és a kiszolgáló gépkocsinak a sérülése

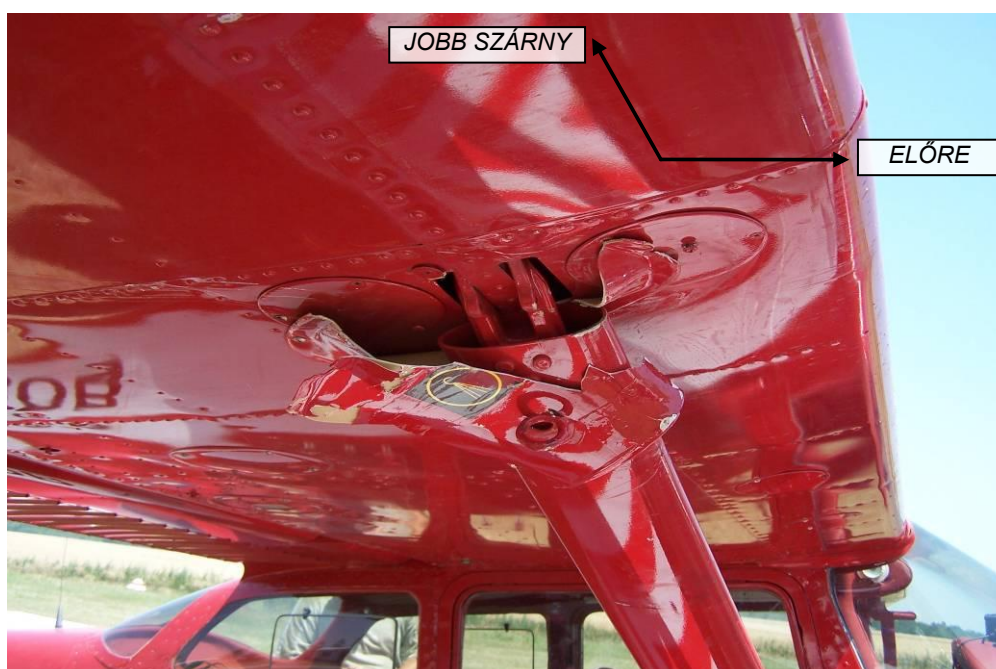
4. kép. Szárnybekötés sérülése

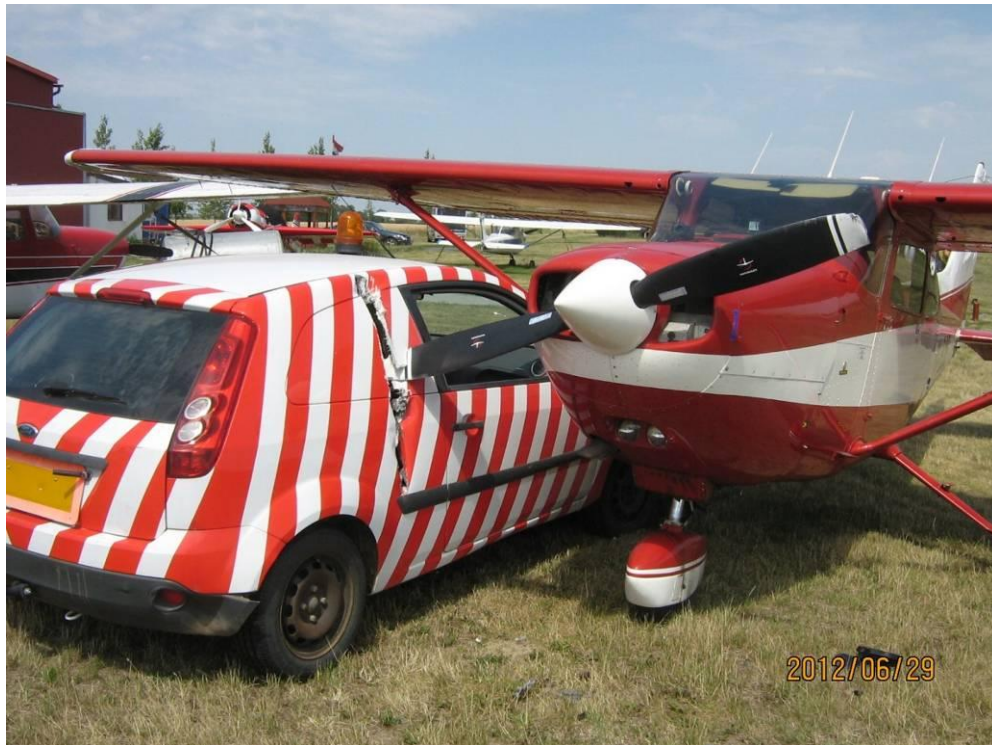
5. kép. A légcsvár és a gépkocsi sérülései.

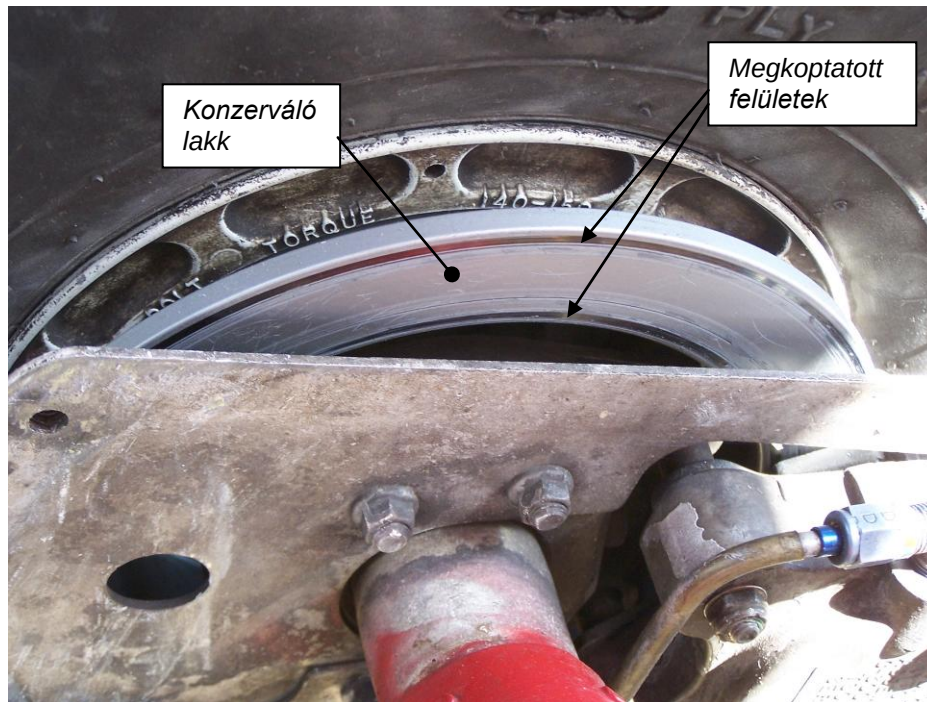
- a fékrendszer csatlakozásainál, berendezéseinél fékolaj szivárgás nem látható;
- a féktárcsát fedő konzerváló lakk réteg láthatóan alig sérült (**6. kép**), tehát egyrészt a szerelés előtt nem távolították el, másrészt a fék munkahengerek nem nyomták fékezéskor a fékbetétet a féktárcsához (**7. kép**), és ez eredményezte a fék hatástalanságát. Feltételezhetően a karbantartási technológia leírt pontjait nem végezték el hiánytalanul.

Összességében megállapítható, hogy a fék nem fogott, az oldalormány önmagában (fék nélkül) nem alkalmas kis sugarú fordulásra.

6. kép. A fékbetét nyoma a féktárcsán. (KBSZ fotó)

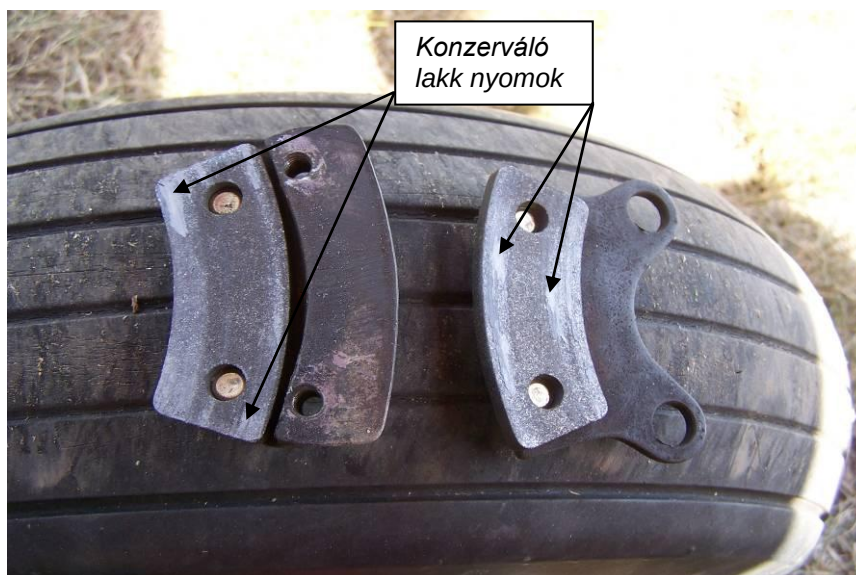
7. kép. Fékbetéteken a féktárcsával érintkező felület nyoma. (KBSZ fotó)
