**KÖZLEKEDÉSBIZTONSÁGI
SZERVEZET**

ZÁRÓJELENTÉS

2012-202-4P

Légiközlekedési baleset

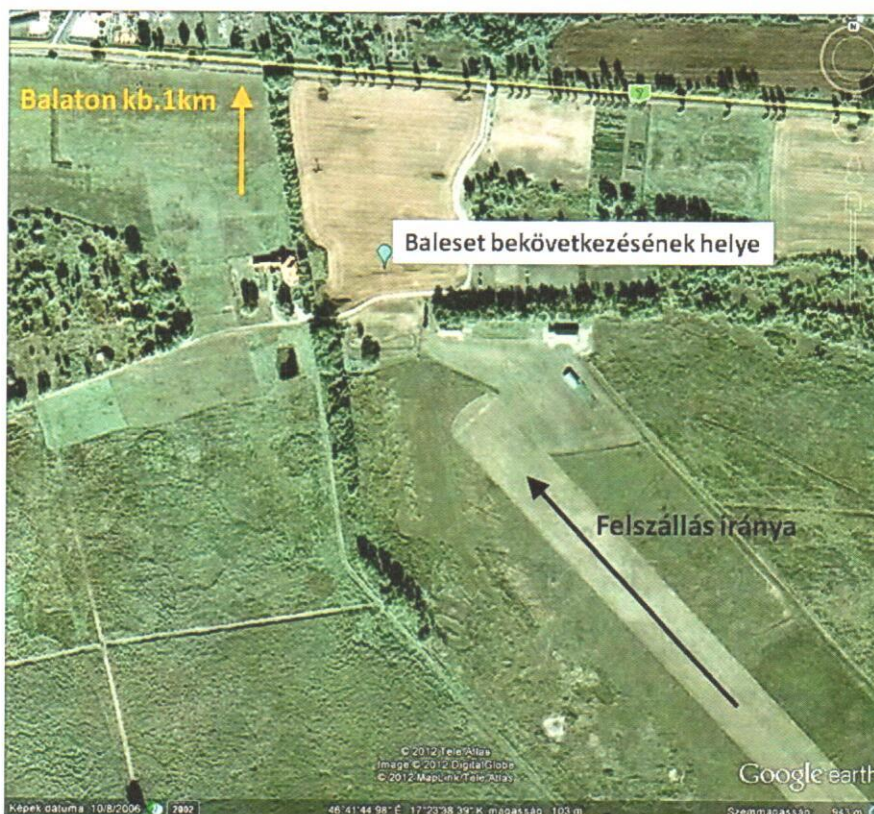
2.kép

2012.07.10-én a reggel 07 óra 25 perckor, repülésre alkalmas időjárási körülmények között a légi jármű vezetője a Balatonkeresztúr IV, osztályú repülőtéren (2.kép) gurulópróbákat végzett saját tulajdonú segédmotoros sárkányrepülőjével. A légi járművet eredetileg egy nagyobb méretű szárnyal vásárolta, de később azt egy kisebb felületűre cserélte. A pilóta a változtatás eredményeképp számított a repülési tulajdonságok megváltozására, így az első repülés előtt – állítása szerint – gurulópróbákat tervezett végrehajtani.

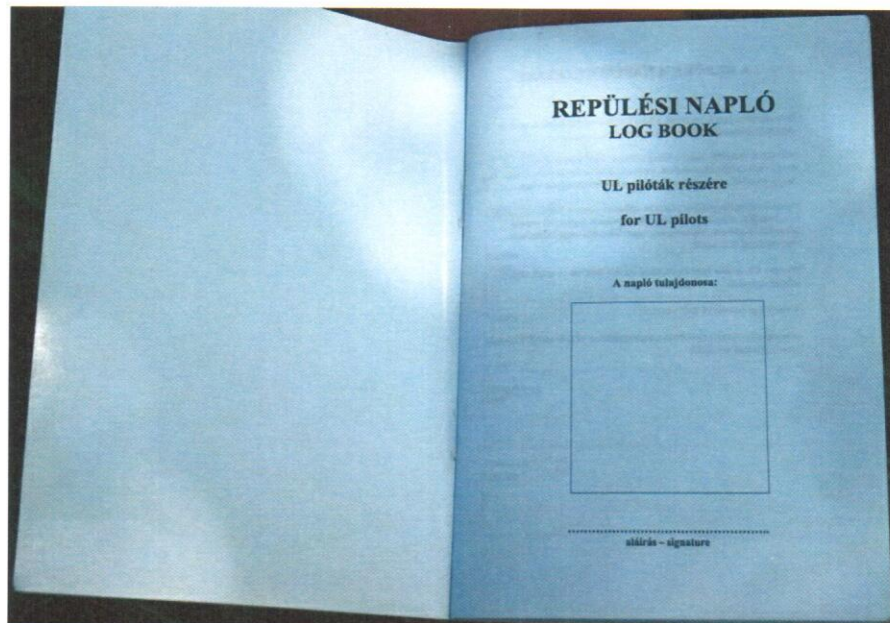
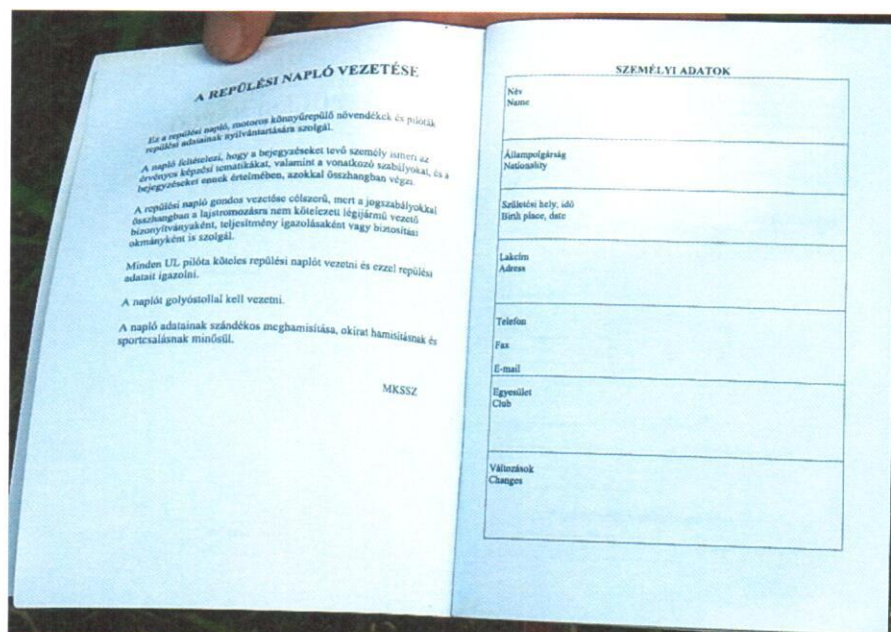
Képesítését és jogosítást a Vb kizárólag a sérült elmondásából tudja. A sérült – állítása szerint – 2001-ben P1 képesítést szerzett, de eredeti startkönyve elveszett. A sérült – hosszú kihagyás után – 2011-ben újra repülni kezdett. A helyszínen megtalált repülési napló – a jelenlevők állítása szerint – a balesetet szenvedett légi jármű vezetőhöz tartozik, azonban abban a tulajdonos adatai nem kerültek rögzítésre így az a balesetet szenvedett személyhez nem köthető. (3.-4.kép)

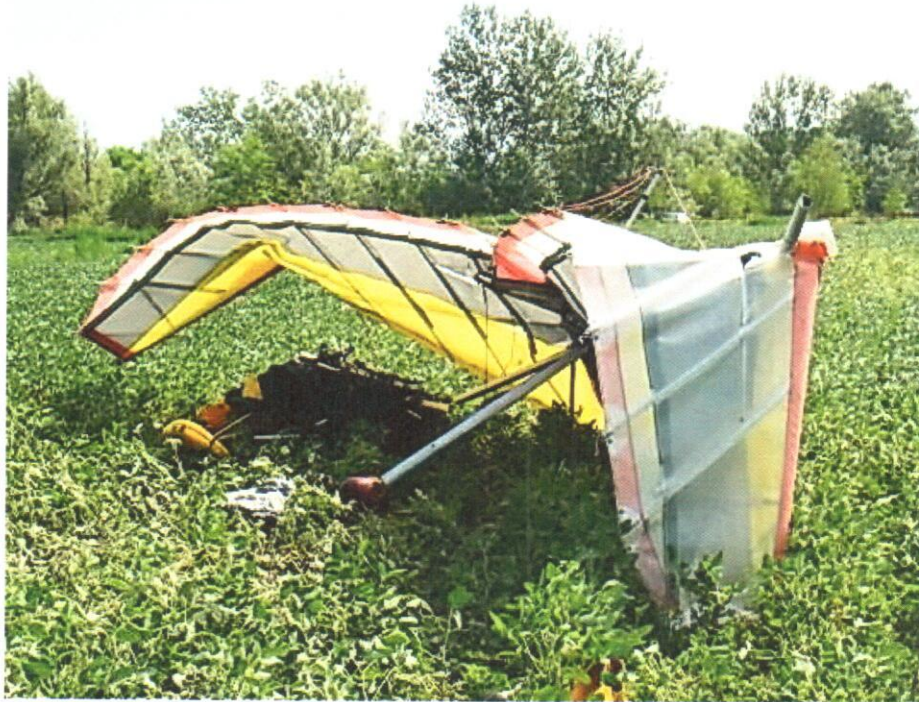
5.kép

A balesetben sérülést szenvedett személy, a változtatások végrehajtását követően gurulópróbákat végzett a balatonkeresztúri repülőtéren. A motoros függővitorlázó egy nagy sebességű gurulás közben elszívódott a talajtól. A kis felületű szárnyal való repüléshez szükséges az addig megszokottnál nagyobb sebességgel történő repülésben a sérült nem rendelkezett megfelelő tapasztalattal, ezért nem tudta kezelni a nagy sebesség következtében kialakult holland orsót.

A pilóta súlyos sérüléseket szenvedett. A légi jármű a baleset következtében javíthatatlanul megrongálódott (5.kép).
