KÖZLEKEDÉSBIZTONSÁGI  
SZERVEZET

# **ZÁRÓJELENTÉS**

**2012-238-4P  
LÉGIKÖZLEKEDÉSI BALESET**

**Cessna 172 N  
HA-SJY**

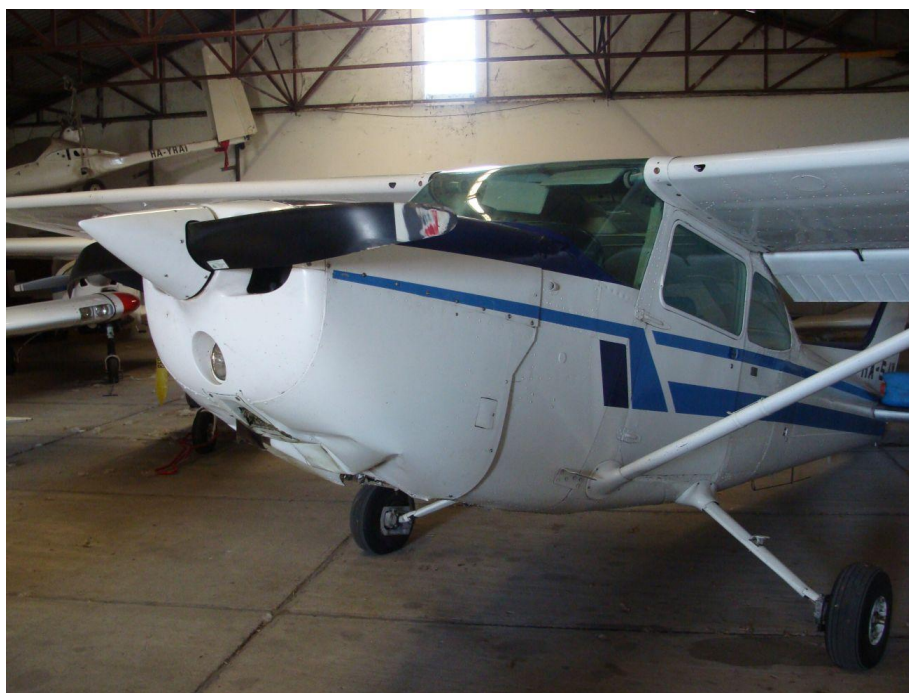
A légiközlekedési balesetben a légijármű orrfutója kitört és több darabra esett szét. Földnek ütközés közben a légcsoncsavar mindkét tolla megsérült, illetve a törzs alsó elülső (orr) része több helyen behorpadt.

3. sz. ábra: A repülőgép orrfutója kitört és a törzsről leszakadt.

Ekkor az orrfutóra olyan terhelés hárult, melyet az nem tudott elviselni és több darabra tört, illetve helyéről kiszakadt.

- az alacsony orrhelyzet miatt az orrfutó a második földet éréskor jelentős terhelést kapott, melyet nem tudott elviselni és ezért kitört.

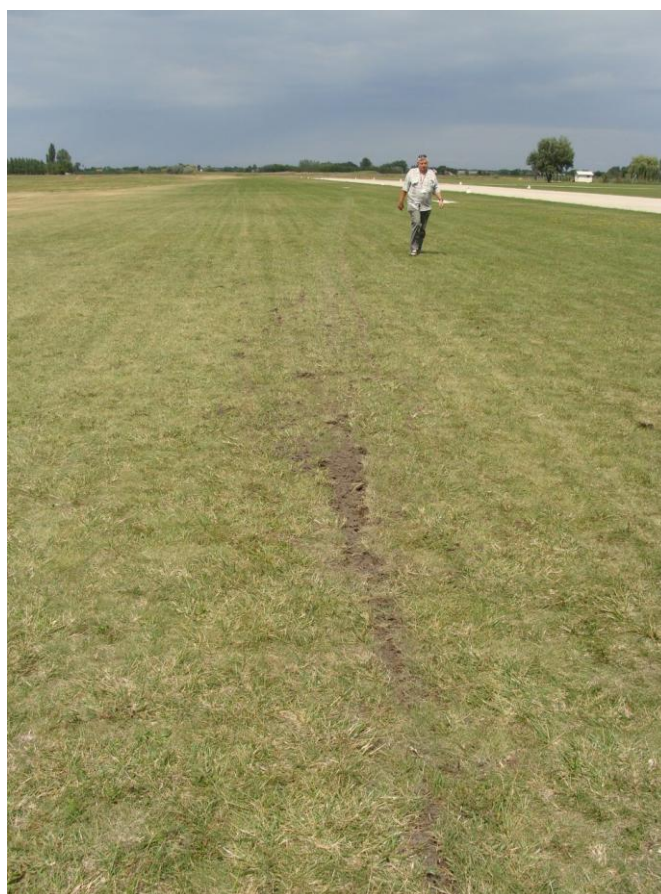
4. sz. ábra: A baleset helyszíne a 32L futópálya középső szakaszán, az eseményt követő napon

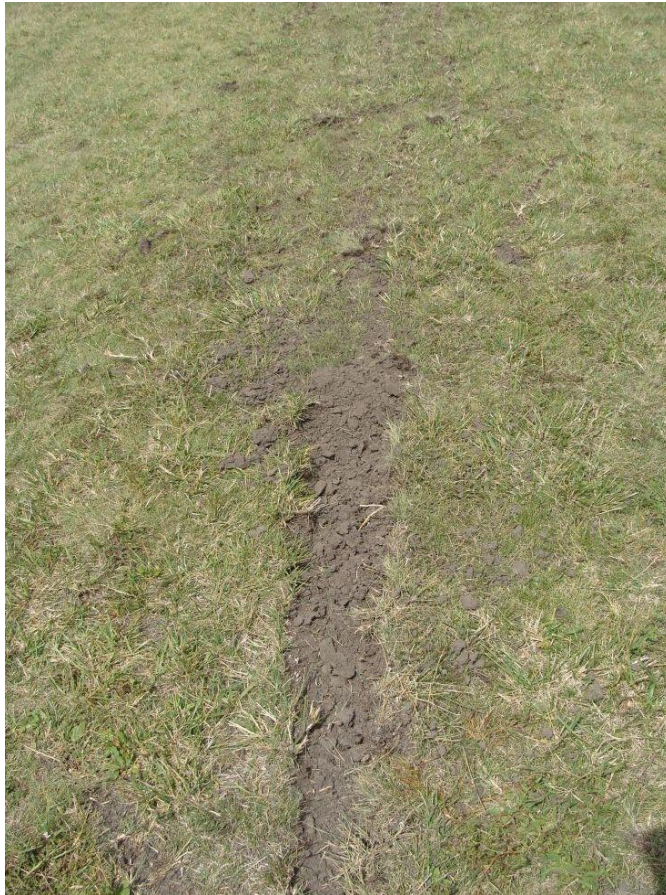
A Jakabszállás repülőtér 32L (füves) futópályáján kismértékű felületi sérülések keletkeztek.

*5. sz. ábra: A repülőgép alkatrészei  
néhány helyen felszakították a futópálya füves felületét*

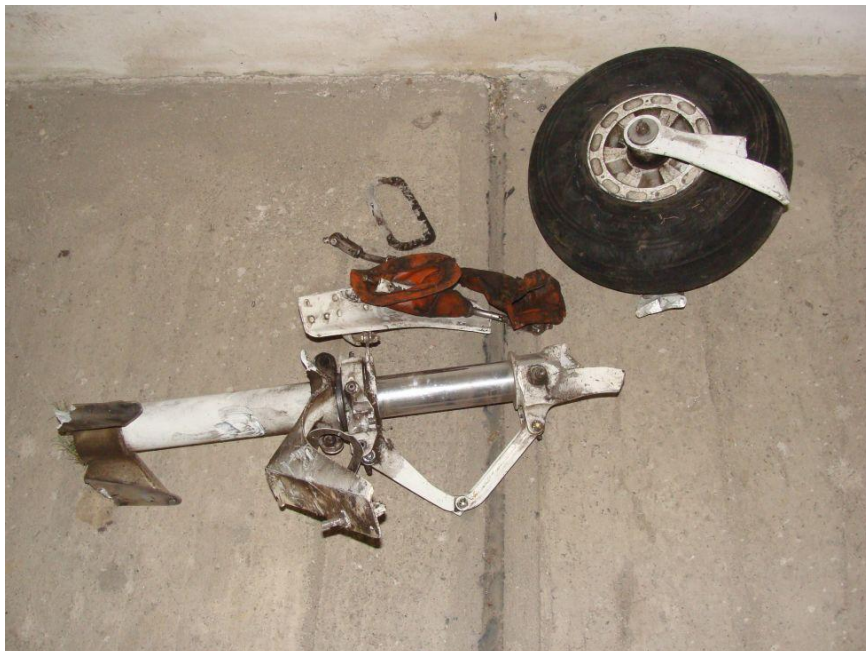
*6. sz. ábra: Az orrfutó maradványain  
anyagfáradásra utaló jelek nem voltak felfedezhetőek.*

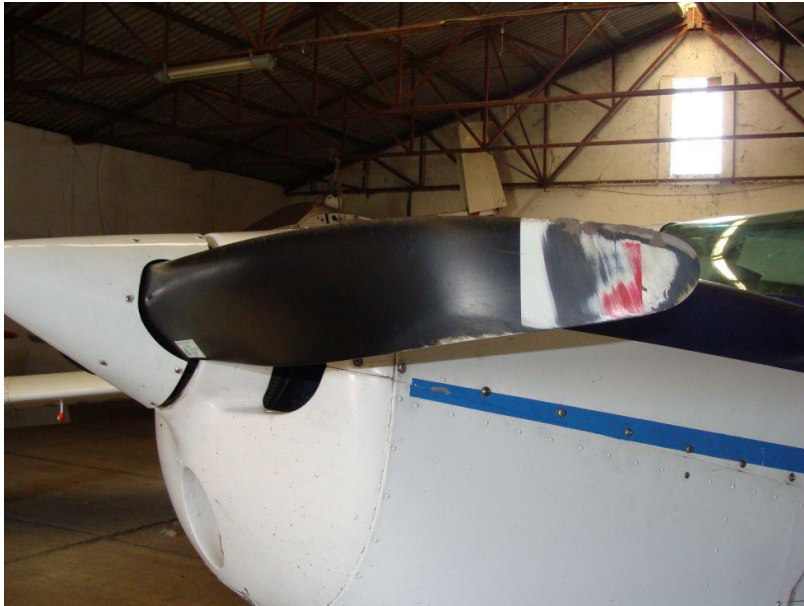
7. sz. ábra: A légcsavarvégek a repülési iránnyal ellentétesen elhajlottak

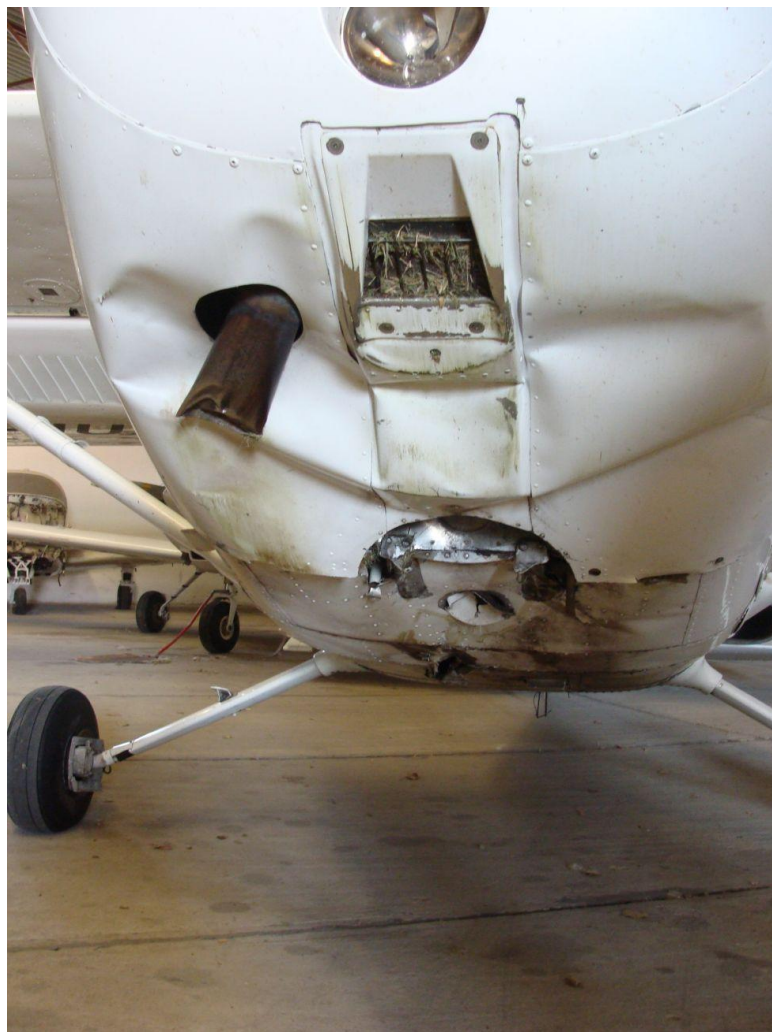
8. sz. ábra: A repülőgép törzs orr rész alsó része horpadásos sérüléseket szenvedett
