KÖZLEKEDÉSBIZTONSÁGI  
SZERVEZET

# **ZÁRÓJELENTÉS**

**2012-242-4P  
REPÜLŐESEMÉNY**

**Reims F182Q  
PH-PAC**

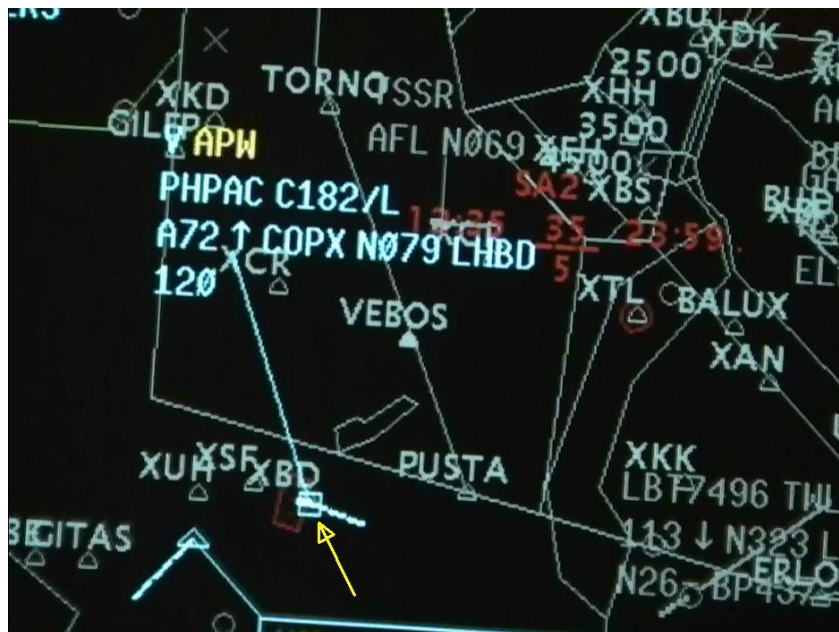
Az PH-PAC hívójelű repülőgép a felszállást követően UTC 14:09:23 órakor rádió kapcsolatba lépett FICW szektorral, majd emelkedés közben UTC 14:15:20 órakor a kijelölt eseti légtér keleti, dél-keleti irányban elhagyva, a légtérrel kívül, annak határától kb. 2-2,5 NM távolságban manőverezve emelkedett.

UTC 14:15:20, FICW képernyő, a PH-PAC 7.200 láb AMSL magasságon kilép a Börgönd „nyugat” eseti légtérből

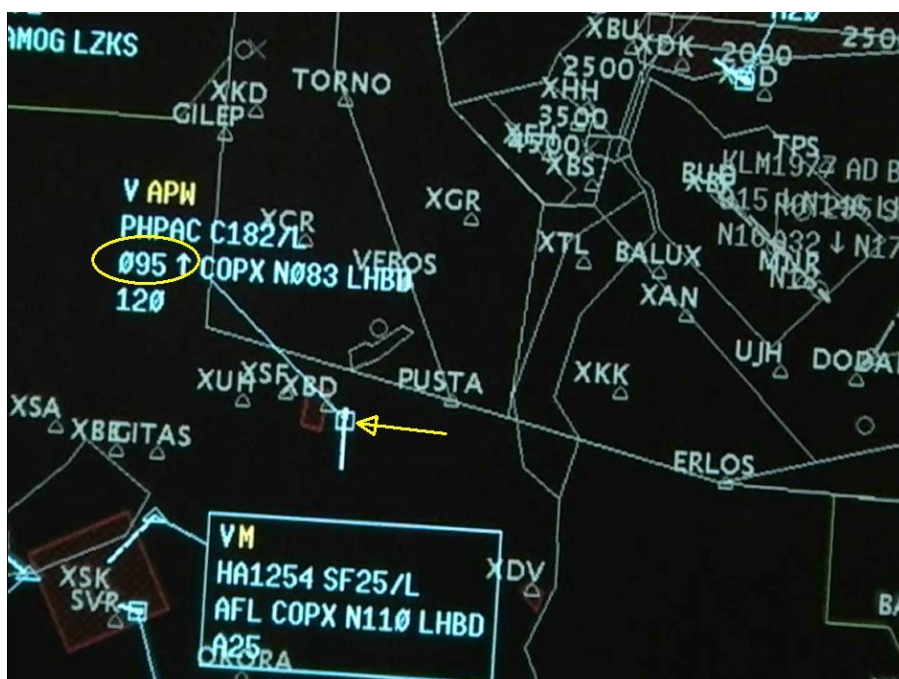
PH-PAC emelkedés során előzetes légiforgalmi irányítói engedély nélkül, UTC 14:20:30 órakor, 9.500 láb AMSL magasságon berepült a felette lévő „C” osztályú ellenőrzött légtérbe és az emelkedést ott folytatta.

FICW képernyő, a PH-PAC emelkedés közben átlépi a 9.500 láb magasságot

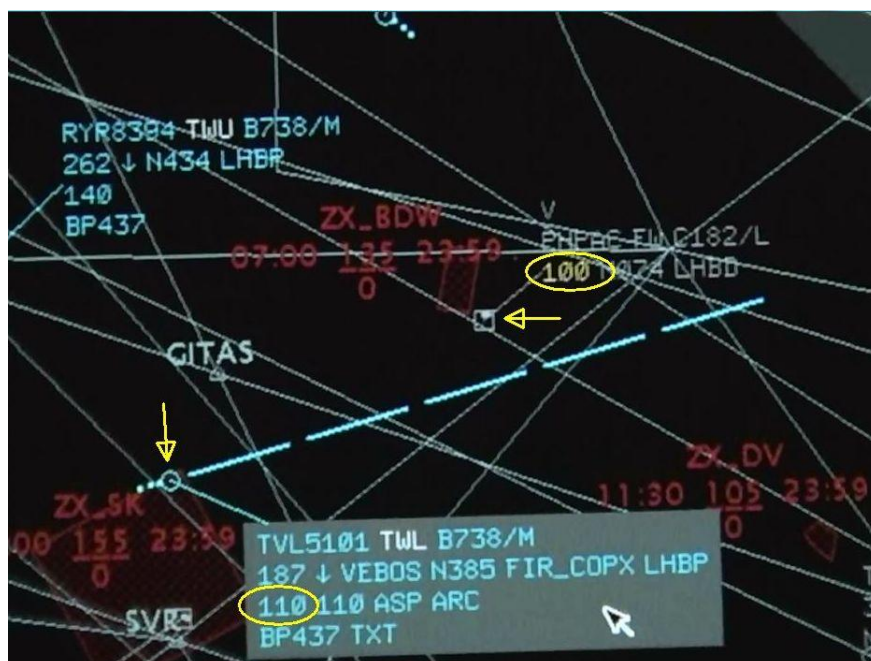
Az ACC WL engedélyezi a TVL5101 járatnak a süllyedést FL110-ig (a járat FL187-en van süllyedőben), a PH-PAC pedig emelkedés közben eléri FL100-at. A két repülőgép kb. 2,5 - 3 pernyi időtérközre van egymástól.

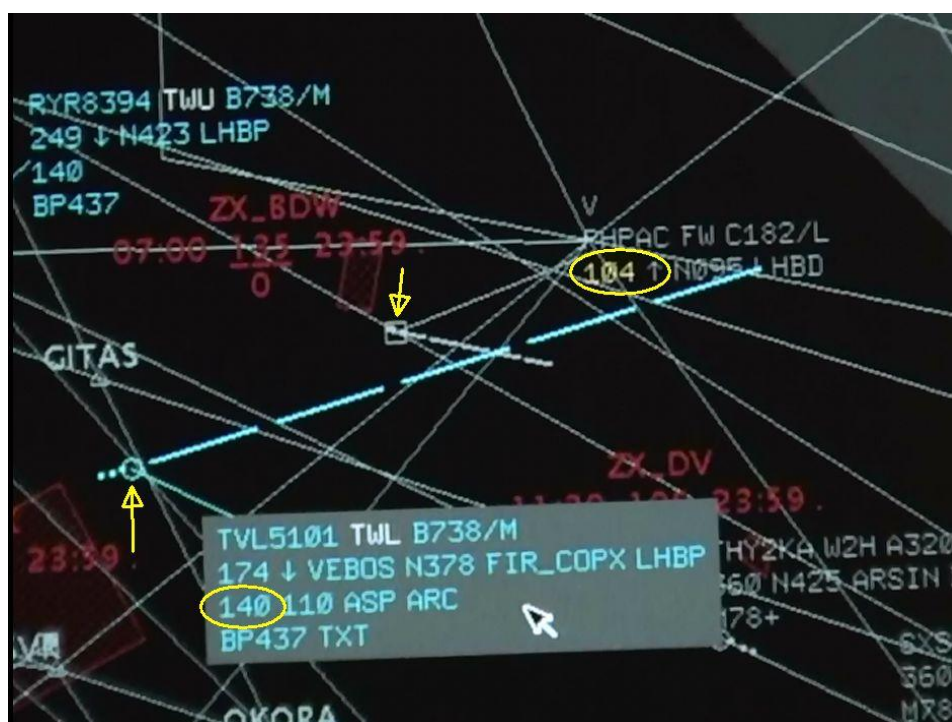
Az ACC WL módosítja a TVL5101 járat süllyedési engedélyét FL140-re, a PH-PAC emelkedés közben eléri FL104-et. A két repülőgép kb. 2 – 2,5 percnyi időtérközre van egymástól.

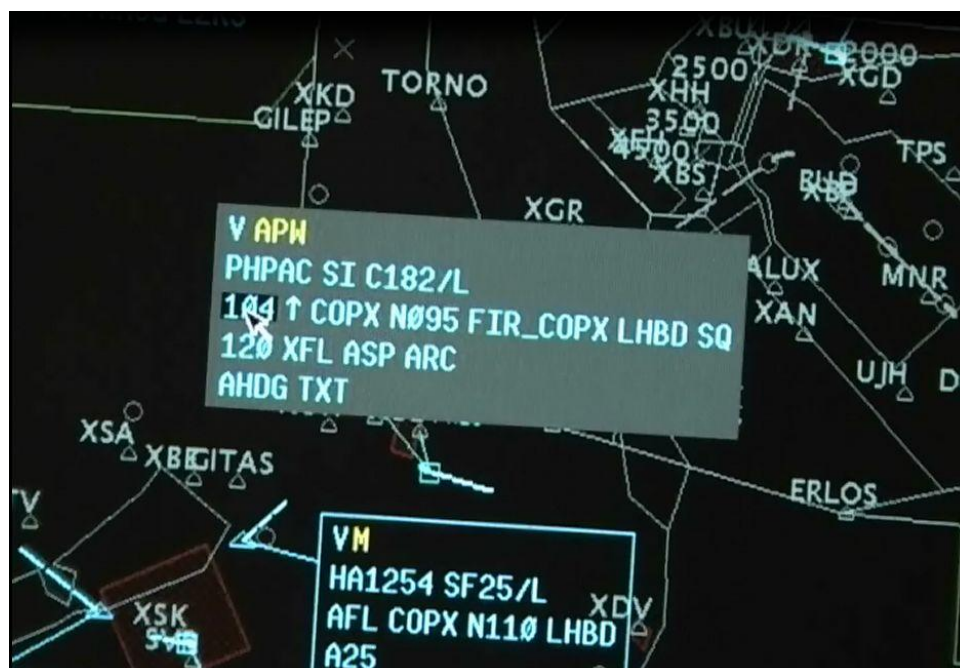
Az FICW képernyő UTC 14:23:00 órakor

A FICW szektor UTC 14:23:02 órakor rákérdezett az emelkedő PH-PAC repülőgépre, hogy FL105 magasságon valóban a légtérén kívül van-e? Miután ezt a PH-PAC megerősítette, megkérte a repülőgépet, hogy térjen vissza a légtérbe, amit az végre is hajtott.

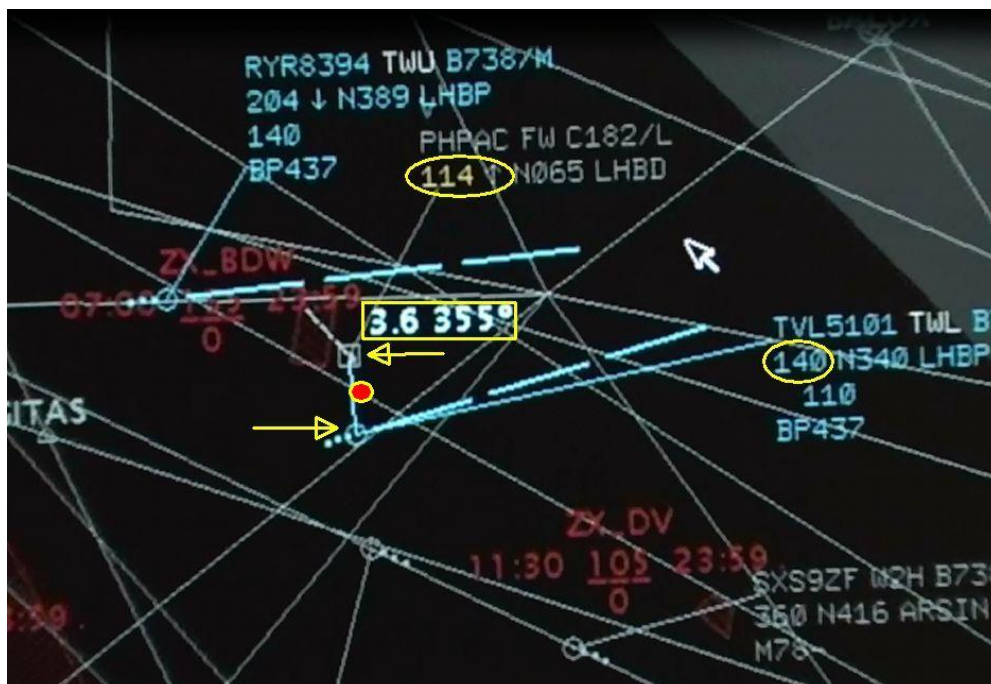
A TVL5101 járat az eseti légtér földrajzi határától dél, dél-keleti irányban, kb. 3 - 3,5 NM távolságban haladt el FL140-en, útvonala így kb. 1 NM távolságban helyezkedett el attól a területtől, ahol a PH-PAC korábban emelkedett.

ACC WL képernyő - a TVL5101 járat Börgönd „nyugati” eseti légtértől 3-3,5 NM távolságban, már vízszintes repülésben, FL140 magasságon elhalad a FL114-en emelkedő PH-PAC mellett. A piros kör a PH-PAC korábbi emelkedésének helyét mutatja, ami a TVL5101 járat útvonalától kb. 1-1,5 NM távolságban van. A két repülőgép vízszintes távolsága a felvétel idején 3,6 NM.
