KÖZLEKEDÉSBIZTONSÁGI  
SZERVEZET

# **ZÁRÓJELENTÉS**

**2012-245-4P**  
**súlyos repülőesemény**

**SZD-30 Pirat C**  
**HA-4395**

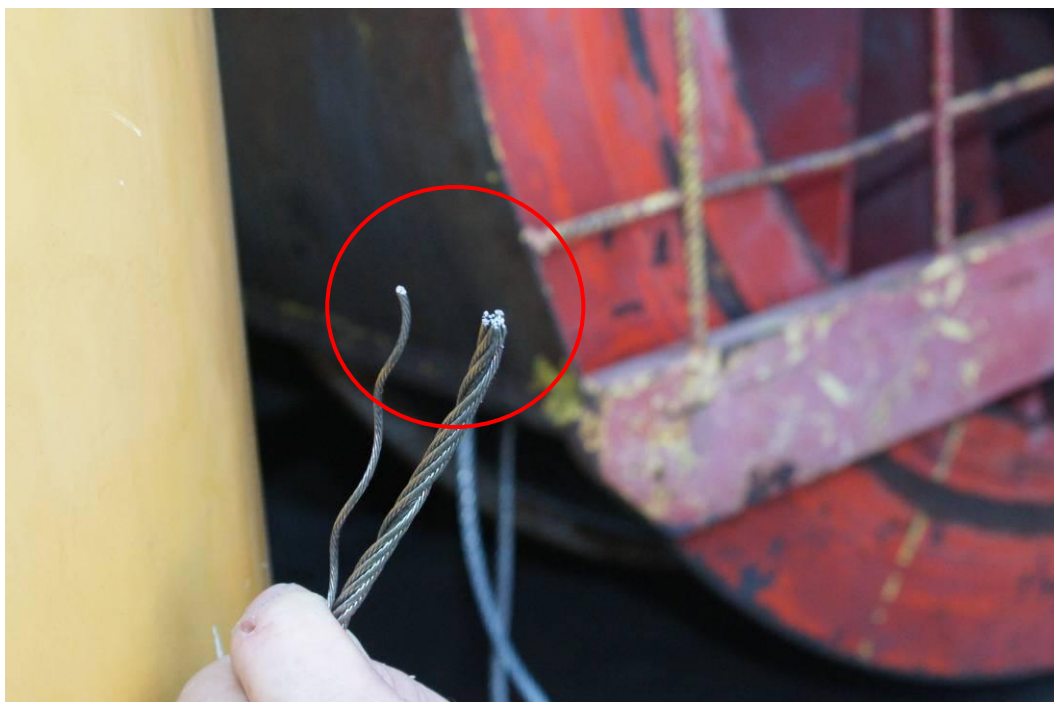
2. ábra Elvágott csörlőkötél vég

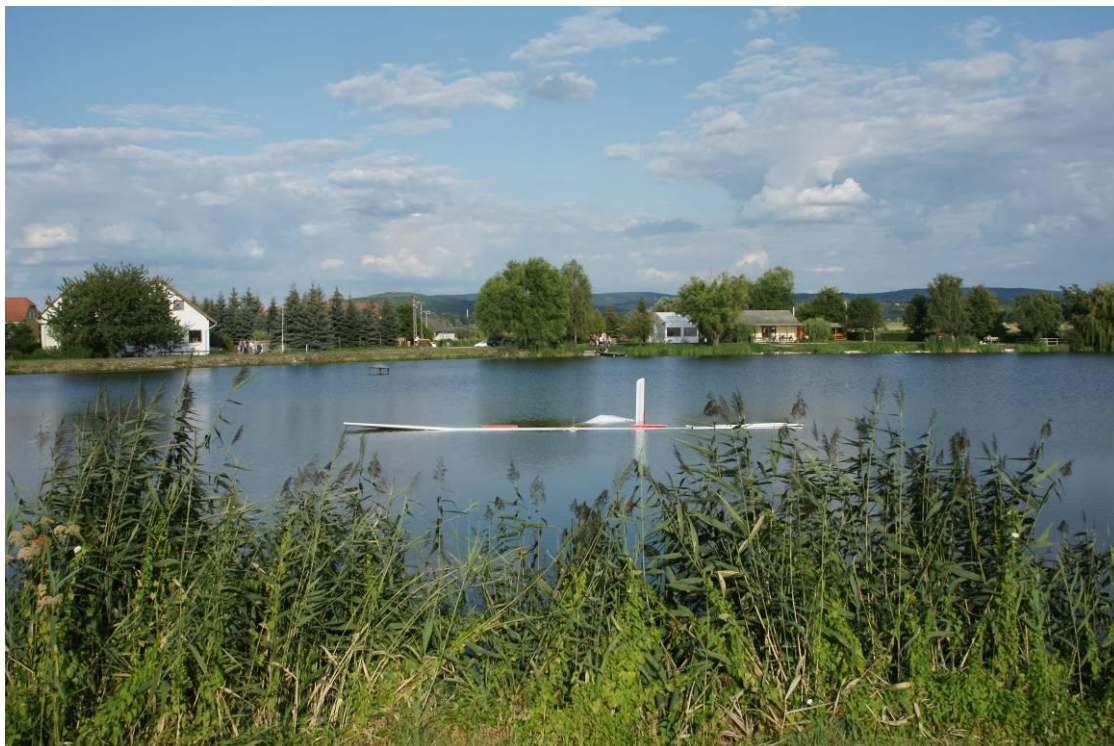
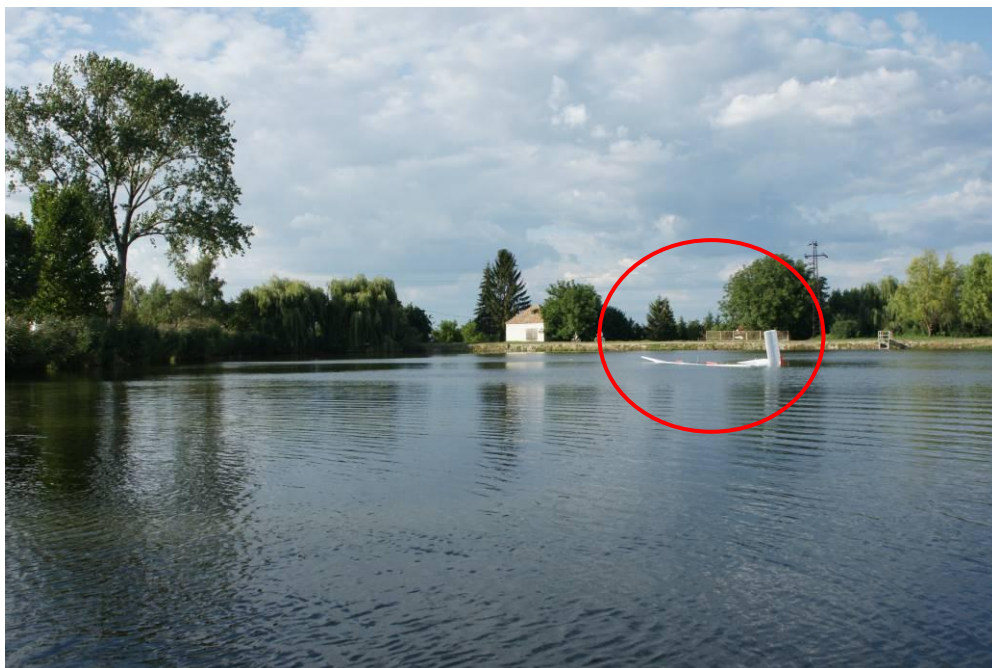
3. ábra A Kecskédi tóban vizet ért légijármű

4. ábra A Kecskédi tóban vizet ért légijármű

A szemtanúk elmondása alapján a vitorlázó repülőgép továbbrepülése során a lelógó csörlőkötél elakadt a repülőtér közelében lévő házak között. Az elakadt csörlőkötél, földre rántotta a légijárművet, ami így a Kecskédi tóba csapódott és nagyobb részben elmerült abban (3.,4. ábra). A légijármű szárnyának bal oldala a jobb oldalához képest jelentősebb mértékben roncsolódott, ezért a Vb arra a következtetésre jutott, hogy a repülőgép elsőként a bal szárnyvéggel és a törzs középrészével ért vizet. A vitorlázó repülőgépet a tóba csapódás során ért terhelések miatt az jelentősen roncsolódott. Az eset során személyi sérülés nem történt.

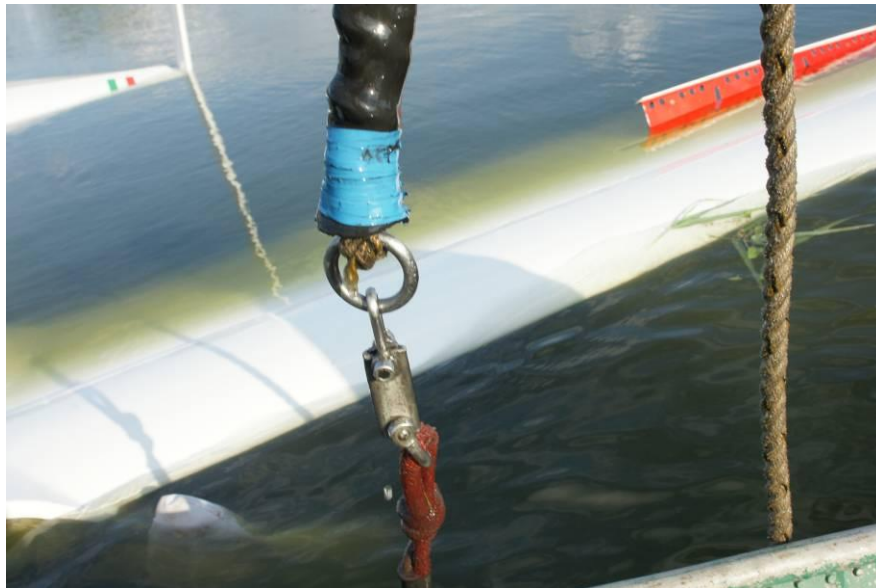
Az eset során a vitorlázó repülőgép a Kecskédi-tavon ért vizet (3.,4.ábra), és nagyobb részben elmerült abban a rajta lévő leoldatlan csörlőkötéllel együtt (8.ábra). A vízbe csapódás során a szárny bal oldali külső részének (fülének) alsó része összeroncsolódott (9.ábra). A szárny középrésze több helyen roncsolódott, rajta a kinti helyzetben lévő féklap a haladási iránnyal ellentétesen, hátrafelé elhajlott (10.ábra). A kabint borító plexi eltörött (9.ábra). A vízbe csapódás következtében a vitorlázó repülőgép szárnyának bekötései a törzsből kiszakadtak, a törzs roncsolódott (11.ábra).

8.ábra Az elmerült vitorlázógép a rajta lévő csörlőkötéllel

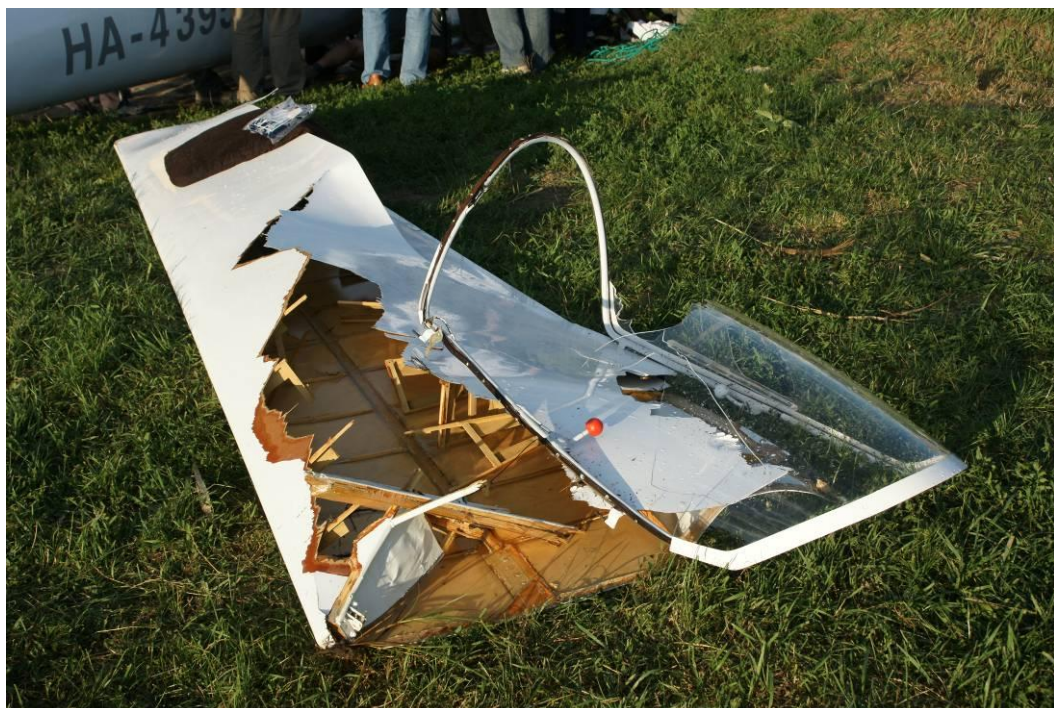
9.ábra A szárny összeroncsolódott bal oldali külső része (füle)

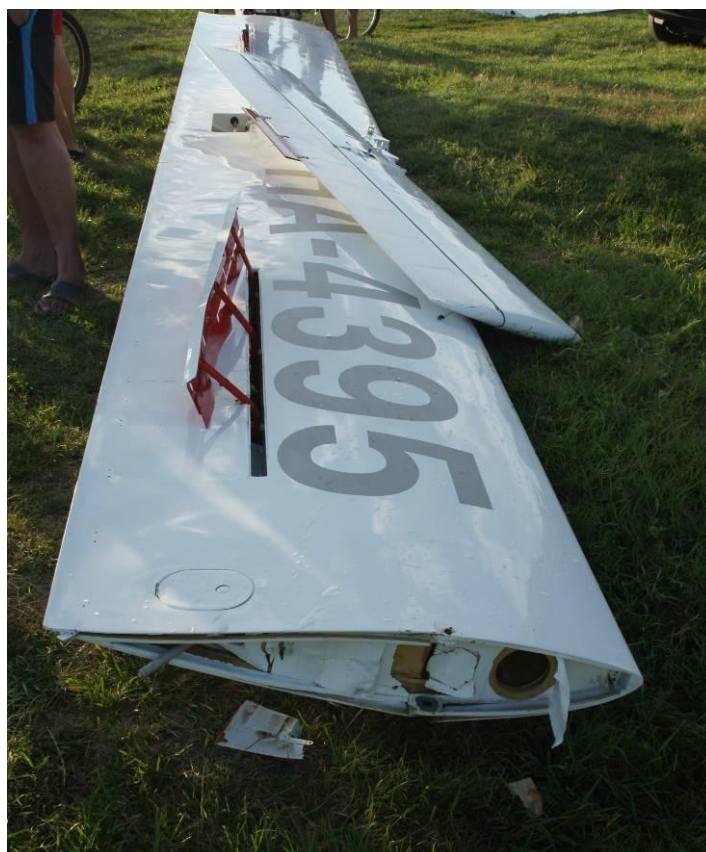
10. ábra A szárny roncsolódott középrésze

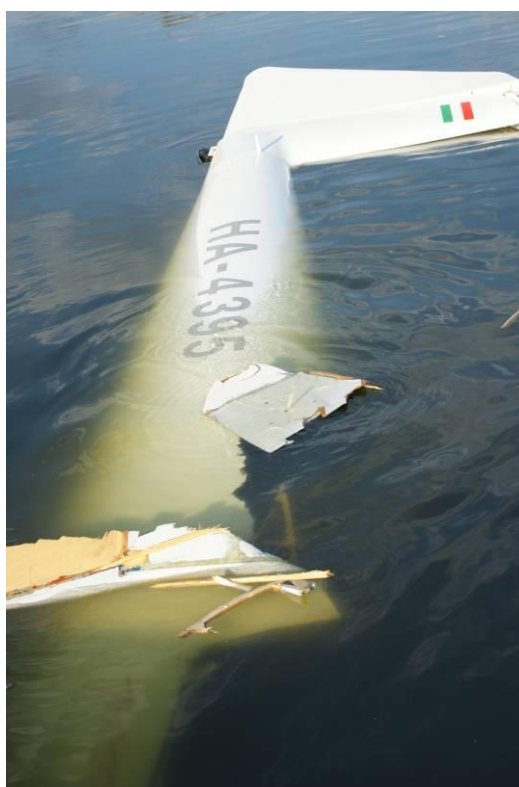
11. ábra A repülőgép roncsolódott törzse

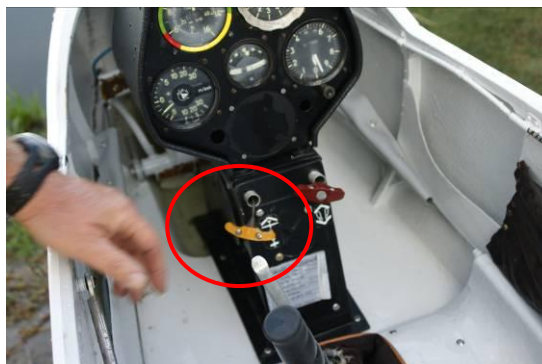
A Vb az eset vizsgálata során elvégezte az esetben érintett vitorlázó repülőgép kioldójának (12.,13. ábra) vizsgálatát. A vizsgálat során megállapításra került, hogy a kioldó készülék sérülésmentes, és rendeltetésszerűen működik.

12. ábra A kioldó fogantyú a kabinban

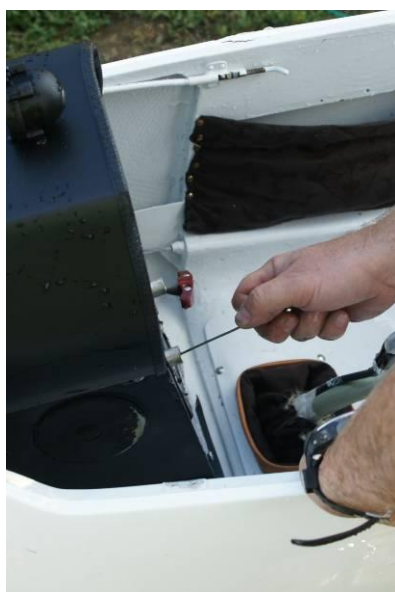
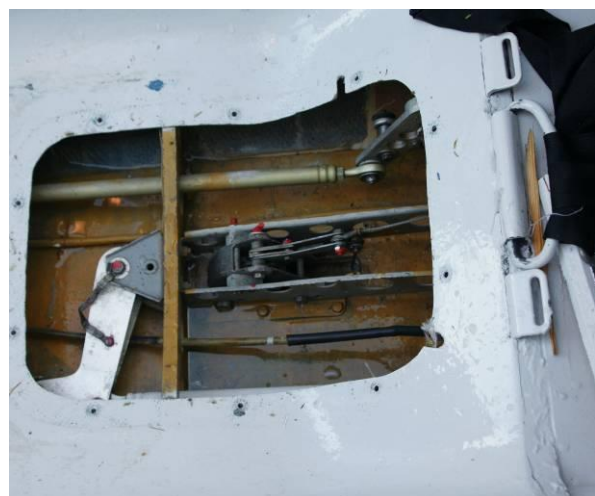
13. ábra Az esetben érintett vitorlázó repülőgép vizsgált kioldó szerkezete

A szemtanúk beszámolója, és Vb által a helyszínen tapasztaltak alapján a vitorlázó repülőgéppel csörlésből végrehajtott felszállás végén a csörlőkötél leoldása nem volt eredményes, mert annak nagyobb része a repülőgépen maradt. A Vb az esetben érintett repülőgép kioldó szerkezetének vizsgálata során megállapította, hogy az sérülésmentes, és rendeltetésszerűen működik. Erre, valamint arra tekintettel, hogy a Vb a vizsgálat során a csörlőkötélen lévő szemet és azt a csörlőkötélhez kapcsoló szerelvényt is az előírásoknak megfelelőnek találta, a Vb arra a következtetésre jutott, hogy a csörlőkötél csak abban az esetben maradhatott a repülőgépen, ha a pilóta nem vagy nem megfelelő mértékben működtette a vitorlázó repülőgép kioldó szerkezetét.
