KÖZLEKEDÉSBIZTONSÁGI  
SZERVEZET

## **ZÁRÓJELENTÉS**

**2012-257-5  
vasúti baleset**

**Kőszegfalva megállóhely  
2012. április 13.**

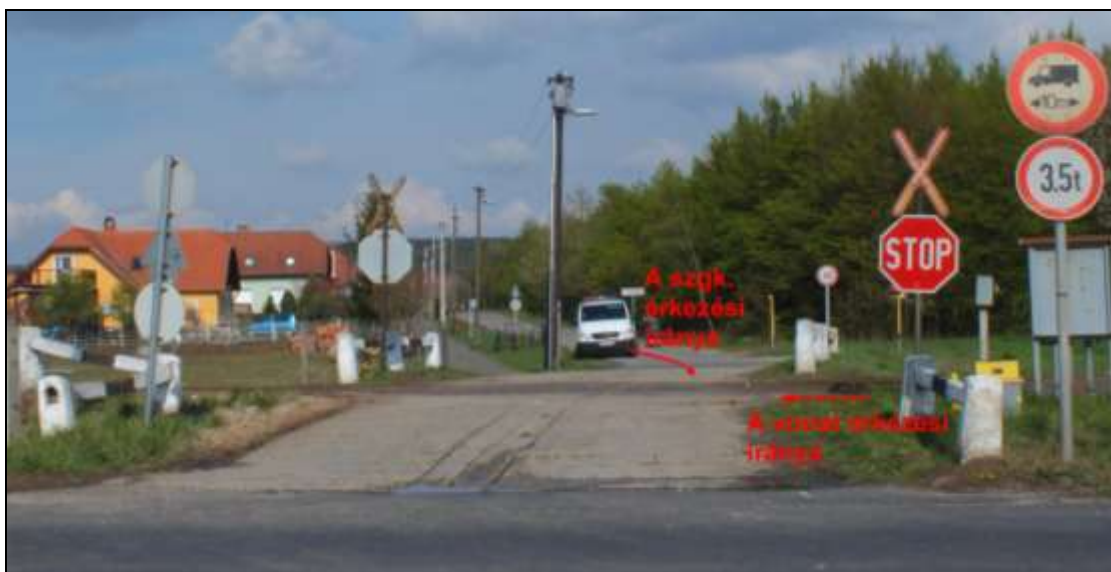
3. ábra: A baleset helyszíne

A baleset következtében a gépkocsiban tartózkodó hét személy közül hárman életüket veszítették, három súlyos, egy pedig könnyű sérülést szenvedett, a gépkocsi totálkárosra tört.

2012. április 13-án a Szombathelyről Kőszegre tartó 39924 sz. motorvonat a 26+47 sz. szelvényben található, nem biztosított (jelen esetben „Állj! Elsőbbségadás kötelező” – továbbiakban STOP –, valamint Andráskereszt táblákkal ellátott) vasúti átjáróban összeütközött egy, a sínekre hajtó gépkocsival. A gépkocsiban hazafelé tartó, erdőn dolgozó munkások utaztak, közülük hárman a helyszínen életüket veszítették, hárman súlyosan megsérültek, egy fő pedig könnyű sérüléseket szenvedett.

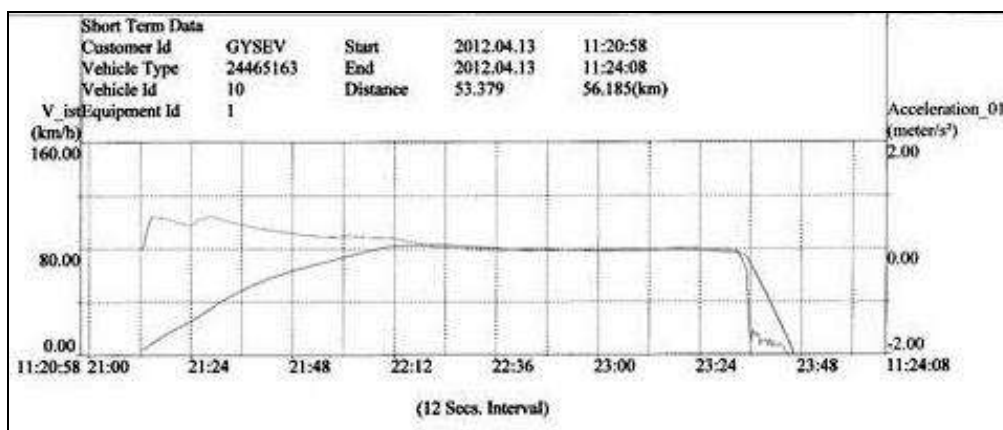
5. ábra: A motorvonat menetíró regisztrátum

A motorvonaton a baleset idején TELOC 2200 elektronikus menetadat rögzítő berendezés működött. A baleset előtti mozgás regisztrátumának időarányos képét az alábbi ábra mutatja.

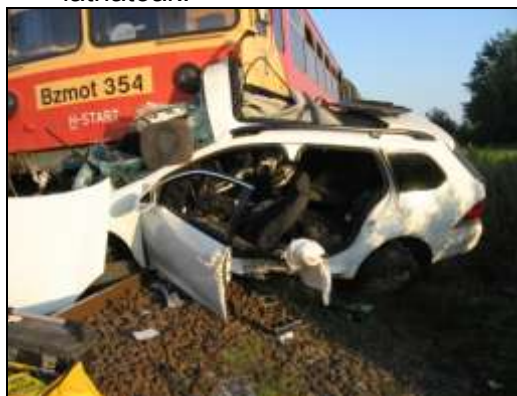
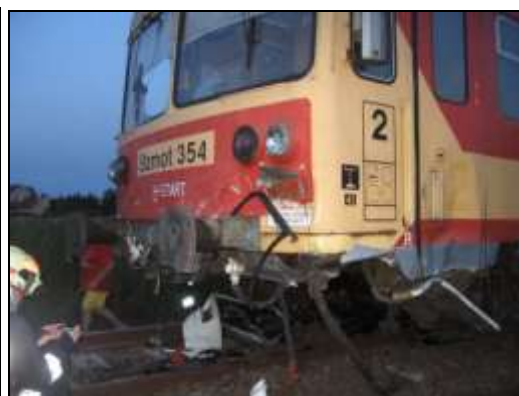
**2010. július 22-én** 18 óra 25 perckor Szombathely és Kőszeg állomások között, Kőszegfalva megállóhelyen a 26+47 sz. szelvényben lévő STOP táblával ellátott, műszakilag nem biztosított útátjáróban a 39946 sz. vonat ütközött egy Volkswagen Golf TDI típusú személygépkocsival. Az ütközés következtében a személygépkocsi vezetője a helyszínen életét veszítette. A személygépkocsi totálkáros lett (6. ábra). A vonatot továbbító Bz 354 psz. motorkocsi az ütközés következtében egy tengellyel kisiklott és jelentős mértékben megsérült. (7. ábra) A vasúti pályában anyagi kár nem keletkezett. A baleset során, a vonaton tartózkodók közül senki nem sérült meg, az utasokat vonatpótló autóbuszokkal szállították tovább.

Az ütközés következtében megrongálódott járművek az alábbi képeken láthatóak.

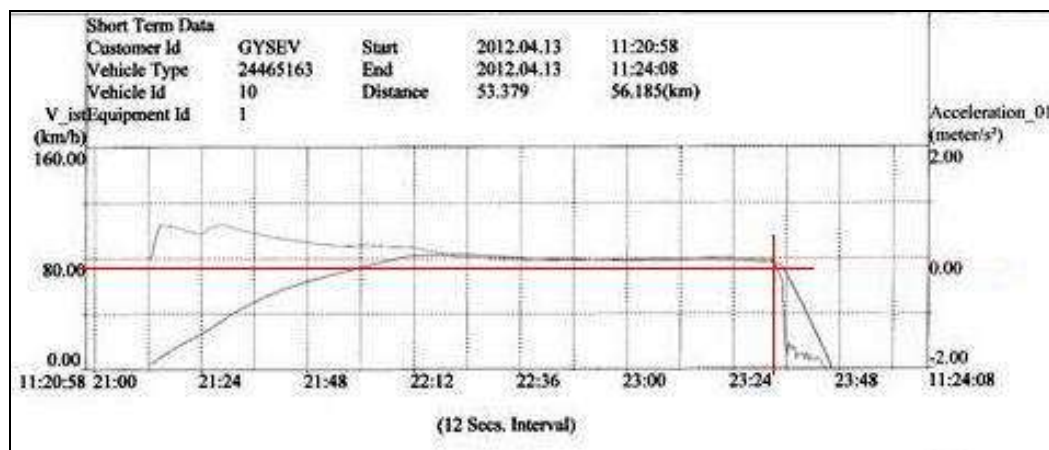
8. ábra: A motorvonat menetíró regisztrátum az ütközési ponttal

A motorkocsi menetíró regisztrátum táblázatos adatmegjelenítése (1. táblázat) és menetdiagramja (8. ábra) és a regisztrátum adatainak a vonat Lukácsházáról indulva kb. 82-83 km/h-ig gyorsított (ez megfelel a pályára megengedett sebességnek, a regisztrátum mérési hibahatárán lévő érték), majd ezt követően kissé lassuló mozgással haladt kb. 1333 métert, ezt követően intenzív fékezésbe kezdett és kb. 163-165 méter megtétele után állt meg. Az ütközés helye és ideje az intenzív fékezés szakaszára tehető.

A menetíró berendezés és a valós idő között csúszás volt tapasztalható, a menetíró órája késett kb. 57 perccel a valós időhöz képest, amit a Vb a baleset bekövetkezésének bejelentett időpontjához viszonyított. Megállapítható a regisztrátum adataiból, hogy a járművezető az ütközés helyétől kb. 160 méterre működtette a kürtöt. Az adatokat figyelembe véve a jármű az ütközés pillanatában (és előtte releváns távolságon belül) a megengedett sebességet nem lépte túl, a jármű vezetője pedig az ütközést már nem tudta elkerülni.

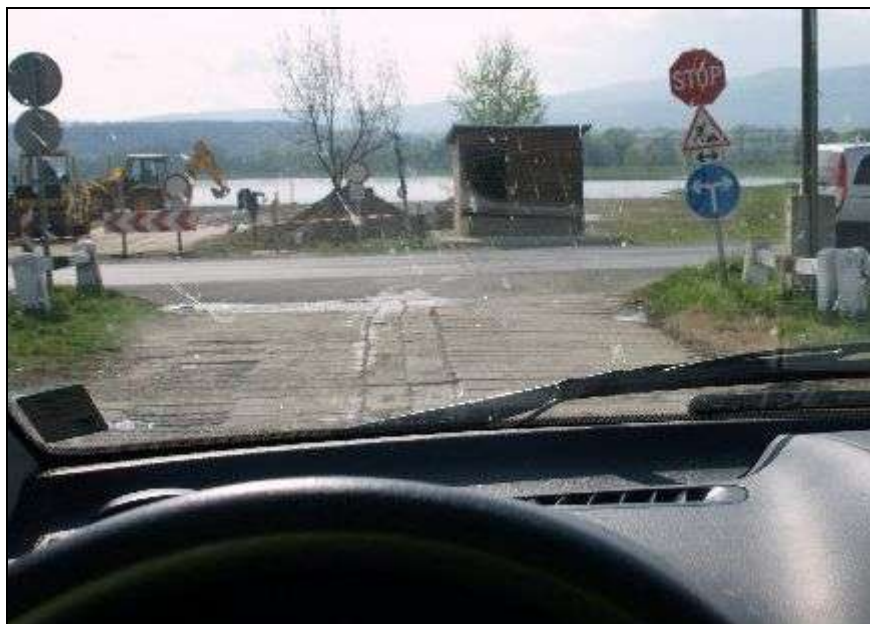
9. ábra: Az autóbusz megálló

A balesetben érintett átjárótól északra egy másik, fénySOROMPÓVAL biztosított útátjáró található, mely a település főutcájához kapcsolódik.

A balesetben érintett átjáró gyalogos forgalma jelentős, mivel a vasúti megállóhelyre tartó utasoknak - a településsel átellenes oldalon lévő peronra tartva - keresztezniük kell a vasúti pályát. A 87. sz. főúton található a menetrendszerinti autóbuszjáratok megállóhelye is, így ez is egy fontos meghatározó tényezője a vasutat átszelő jelentős gyalogos forgalomnak.
