**KÖZLEKEDÉSBIZTONSÁGI  
SZERVEZET**

**ZÁRÓJELENTÉS**  
**2012-313-4P**  
**LÉGIKÖZLEKEDÉSI BALESET**

**Szeged**  
**2012. szeptember 23.**

**Zenit 280 ejtőernyő**  
**gyári szám: 98056**

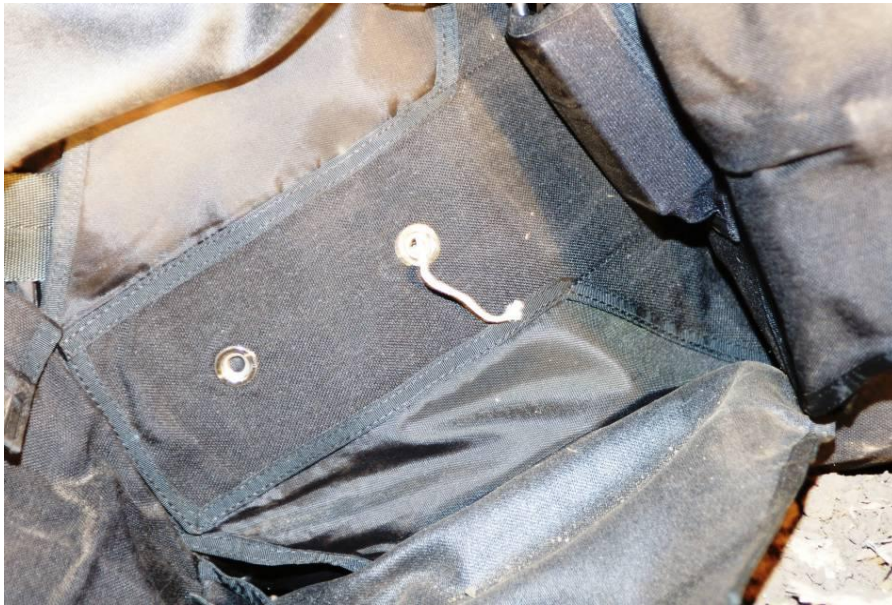
A tartalékejtőernyő plombája ép volt, a tartalékejtőernyőt az automata nyitotta (2. ábra).

2. ábra Az automata általi nyitásra utaló vágott zsinór

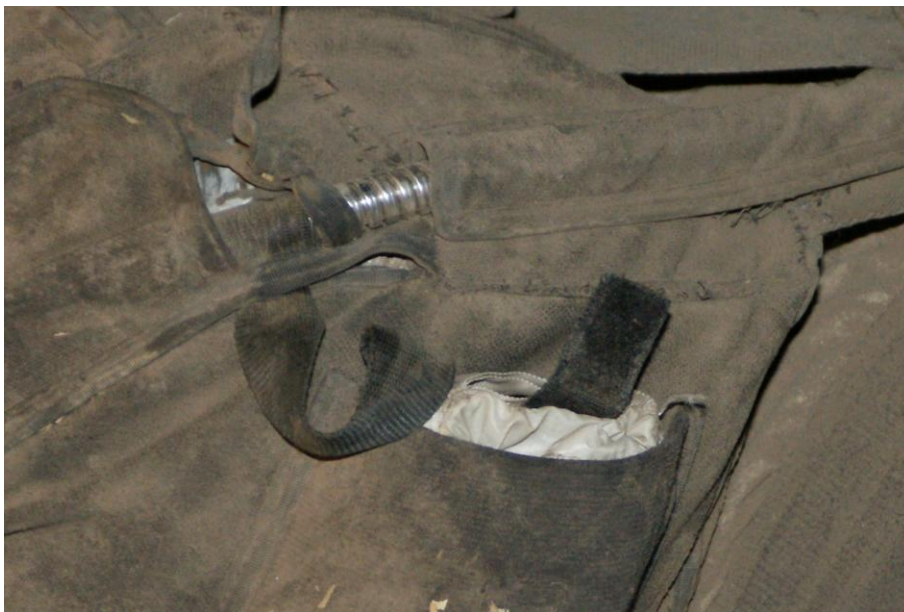
A főejtőernyő henger alakú, műanyag nyitófogantyúja leszakadt (3. ábra), egyes darabjai a kihúzószalagon voltak megtalálhatóak.

A főajtőernyő nyitófogantyújának törése bekövetkezhetett a repülőgép elhagyásakor, vagy egy nyitási kísérlet következtében, illetve a becsapódás hatására is.

3. ábra Főjtőernyő nyitófogantyú helye

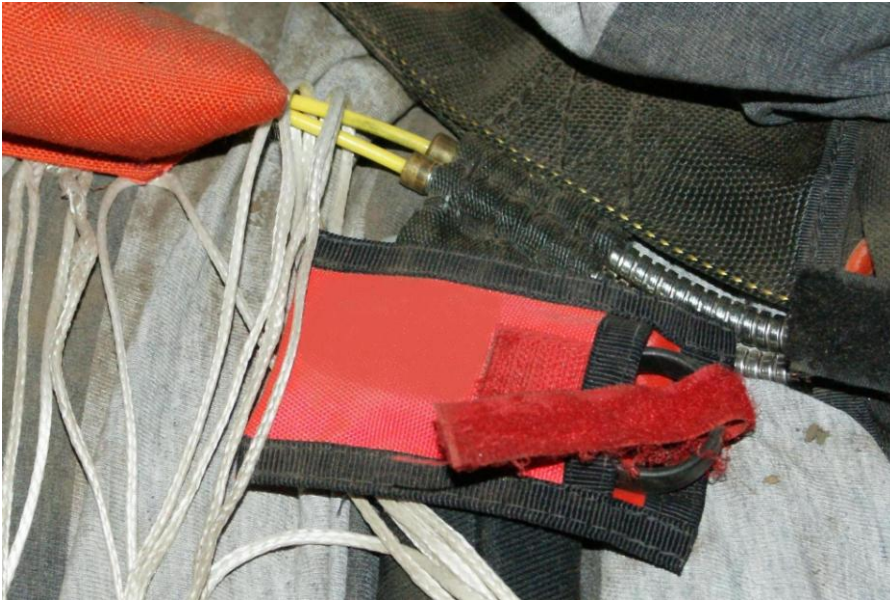
A tartalékejtőernyő néhány zsinórja a leoldófogantyú, illetve a fejtű pereme alá akadt (5. és 6. ábra).

6. ábra Zsinórok a leoldófogantyú alá akadva

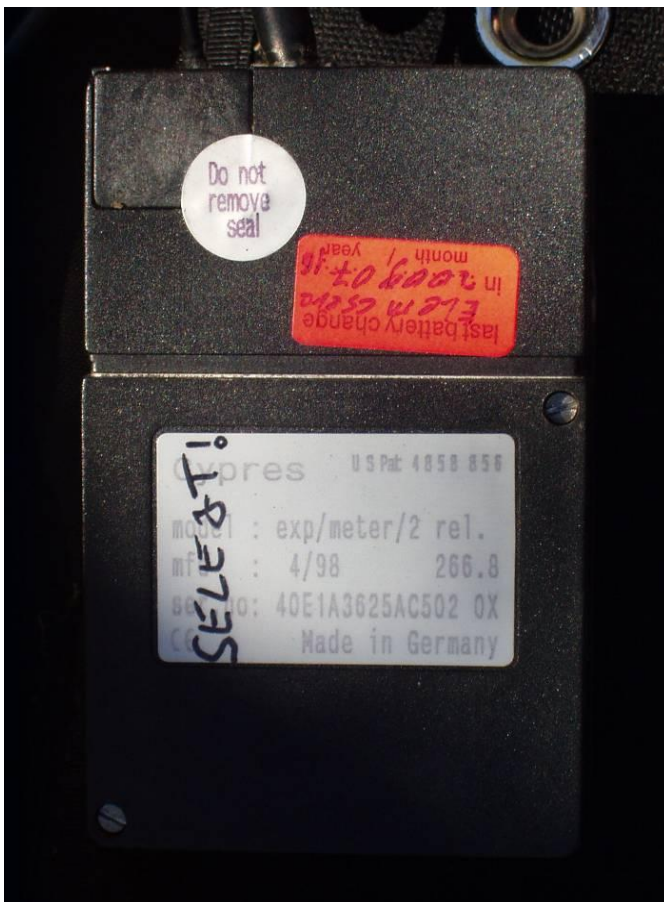
A tartalékejtőernyő-nyitó automata berendezésnek a gyártó által meghatározott felhasználhatósági ideje lejárt (7. ábra), ettől függetlenül rendeltetésszerűen működött.

Az automata tartalékejtőernyő-nyitó berendezés a baleset idején nem rendelkezett érvényes engedéllyel, ennek ellenére rendeltetésszerűen működött, így az esettel nem hozható összefüggésbe.

7. ábra A Cypress automata

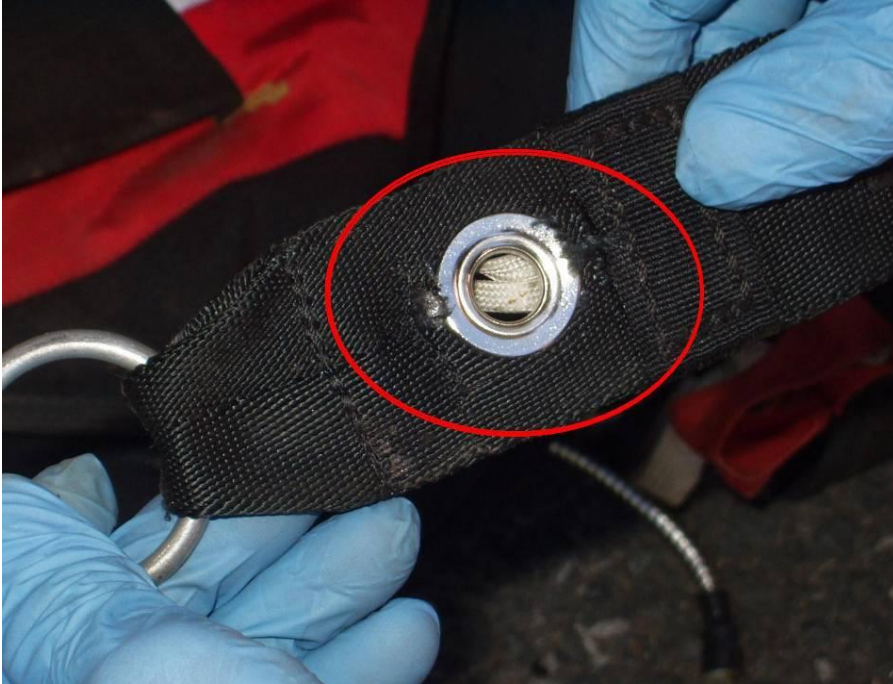
A Vb a vizsgálat során a tok és a hevederzet műszaki állapotában több apró, a működést jelen esetben érdemben nem befolyásoló, de meg nem engedhető hibát talált. Ilyen a 8. ábrán látható ringli körüli kirojtosodás.

8. ábra      Rojtosodás a hevederen található ringli körül
