KÖZLEKEDÉSBIZTONSÁGI
SZERVEZET

ZÁRÓJELENTÉS

**2012-315-5
VASÚTI BALESET**

**Gödöllő – Aszód
2012. május 12.**

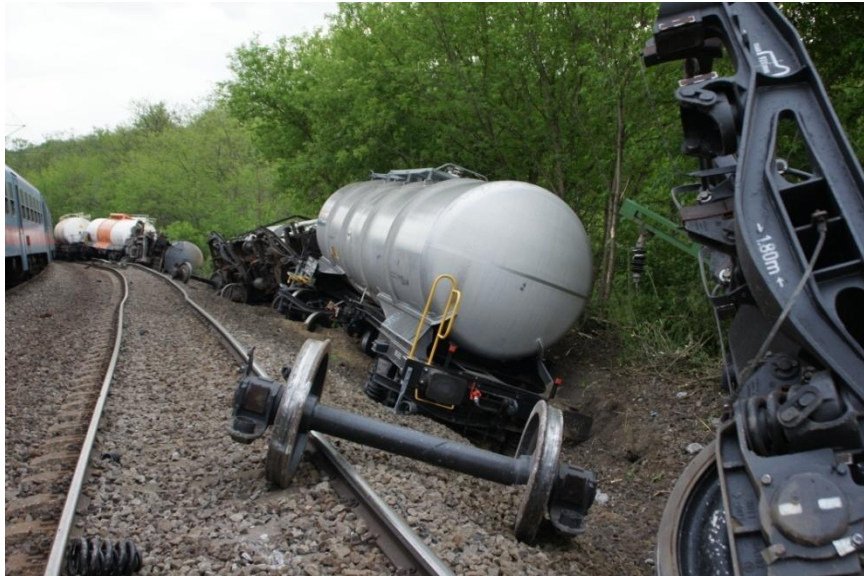
Gödöllő és Aszód állomások között a jobb vágány 398+80 sz. szelvényében a Ferencváros – Miskolc viszonylatban közlekedő 90552 sz. vonat utolsó hat kocsija kisiklott, melyből öt a vasúti pályát elhagyva az oldalára borult. Személyi sérülés nem történt.

3. ábra: A baleset helyszíne

A kisiklott kocsik korábban sósvat szállítottak, a baleset bekövetkezésekor azonban üresek, de tisztítatlanok voltak. A Vb a baleset bekövetkezését pályahibára, a sebességkorlátozások bevezetésének rendszerére, valamint emberi tényezők közrehatására vezette vissza.

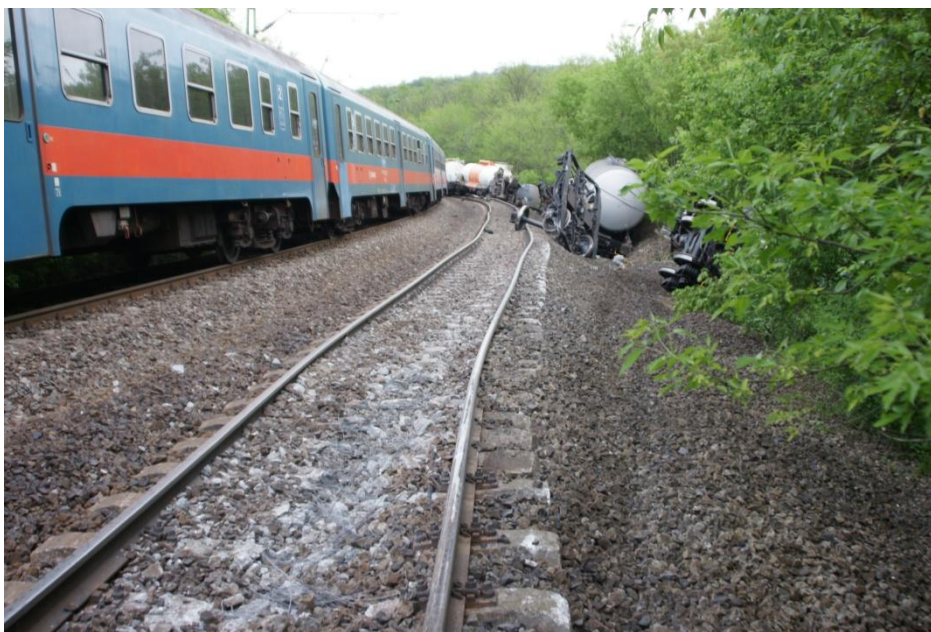
5. ábra: Az 5505 sz. vonat roncsokhoz viszonyított helyzete

A kisiklott kocsik a jobb vágány külső oldalára borultak, így azok a bal vágányon közlekedő 5505 sz. vonatra nem jelentettek veszélyt. A súlyos következmények elkerülését az a körülmény is segítette, hogy a felborult kocsik üresek voltak, veszélyes áru nem került a szabadba.

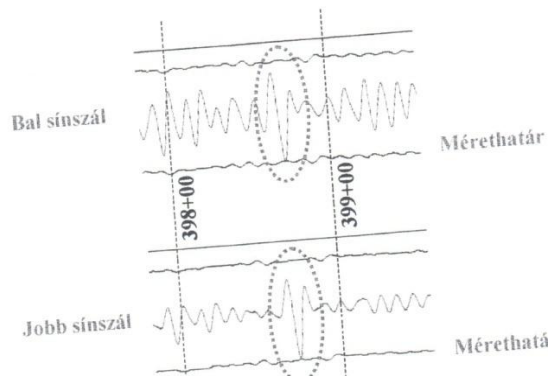
Az éves pályafelügyeleti tevékenység keretében a MÁV KfV Kft. mérőkocsija 2011 novemberében az adott pályaszakasz mérése során az állomásközből a 398–399 sz. szelvények között a jobb vágány mindkét sínszálában „C”

beavatkozási mérethatárhoz közelítő irányhibát regisztrált (6. ábra), azonban erre érdemi intézkedés a pályafelügyelet részéről nem történt.

6. ábra: Az FMK 007 mérőkocsi által 2011-ben regisztrált irányhiba

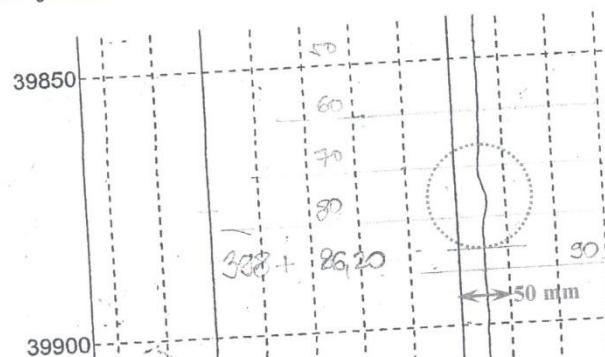
7. ábra: Az ASA 141 géppel szabályozás után mért adatok

Az ábrán a bekarikázott részen látható, hogy a 398+86 sz. szelvényben irányhiba maradt a jobb sínszalban. A regisztrátumon azonban nem állapítható meg az irányhiba pontos mértéke, mert a mérethatárok nincsenek feltüntetve, a konkrét értékek csak a táblázatos adatokból állapíthatók meg, melyek külön nyerhetőek ki.

A pályahiba oka lehetett az eltolási pontok helytelen meghatározása, az eltolás mértékének nem megfelelő kiszámítása, vagy a munka nem megfelelő elvégzése. A rendőrség által kirendelt igazságügyi szakértő véleménye szerint az ívmagassági adatok nem megfelelő kiszámítása, valamint az FMK 007 mérőkocsi 2011. novemberi mérésének figyelembe nem vétele vezetett az irányhiba megmaradásához: amennyiben a szükséges eltolások értéke kizárólag az ívmagassági adatokból kerül megállapításra, egy olyan irányhiba, amely rövidebb a mérési pontok távolságánál (20 m), rejtve maradhat. Jelen esetben az irányhiba hossza ~11 m volt, így a hiba valóban rejtve maradhatott. Az érvényben lévő szabályok ennek elkerülése érdekében írják elő a gépi, mérőkocsival végzett mérést, illetve annak eredményének figyelembevételét.

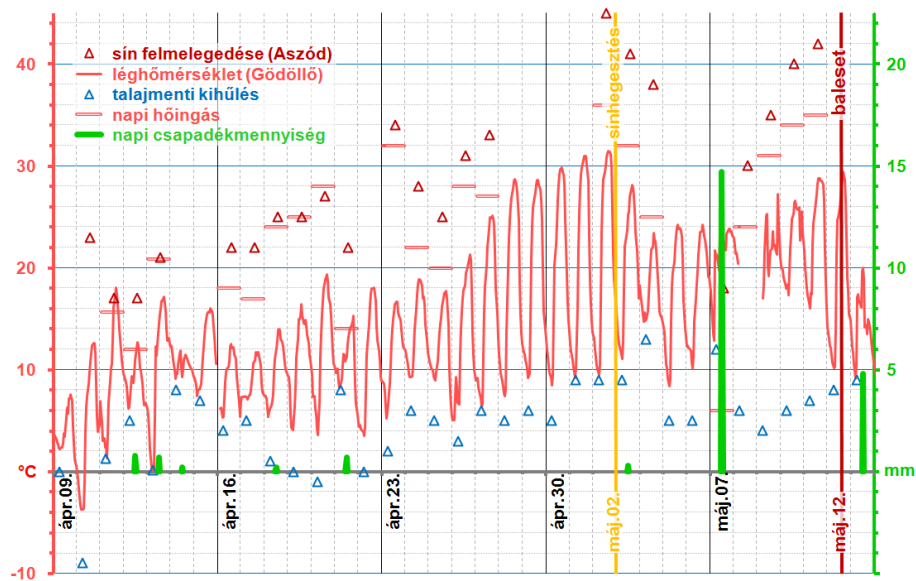
8. ábra: Az eseményt megelőző meteorológiai adatok

Az ábrán szembeűnő, hogy a május 2-áról 3-ára virradó éjszaka végzett vágányszabályozás előtti három hétben zajlott egy ritka erőteljes tavaszi felmelegedés: az eleinte fagypont körűli, $\pm 5^{\circ}\text{C}$ -kal ingó léghőmérsékletek napi csúcsértéke 30°C fölé emelkedett, miközben az éjszakai talajmenti kihűlés alig -5°C -kal enyhült. Tehát nemcsak a nappali hőmérsékletek emelkedtek gyorsan és szokatlanul magasra, hanem a napi hőingás is megugrott több mint másfélszeresére: $15\text{-}20^{\circ}\text{C}$ -ról 30°C fölé.

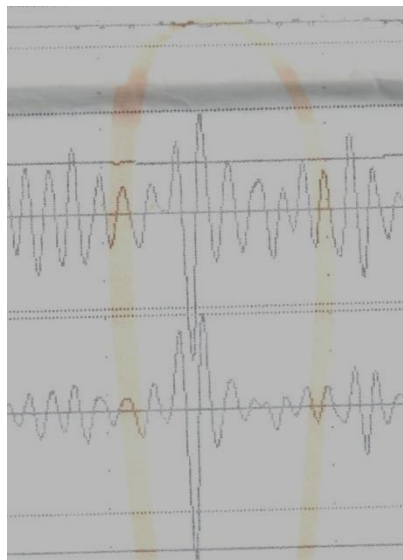
Május 7-én, az FMK 007 psz. mérőkocsi ismét méréseket végzett. A mérési regisztrátumon jól látható, hogy az irányhiba a szabályozás óta eltelt 5 nap alatt jelentősen romlott, annak mértéke már meghaladta a „C” beavatkozási mérethatárt, ezért a pályára $60/50\text{ km/h}$ lassújel bevezetését javasolták.

9. ábra: Az FMK 007 mérőkocsi május 7-i regisztrátuma
