**KÖZLEKEDÉSBIZTONSÁGI  
SZERVEZET**

**ZÁRÓJELENTÉS**  
**2012-324-4P**  
**SÚLYOS REPÜLŐESEMÉNY**  
**LHCC**  
**2012.10.07.**  
**AIRBUS A319**  
**G-EZDU**

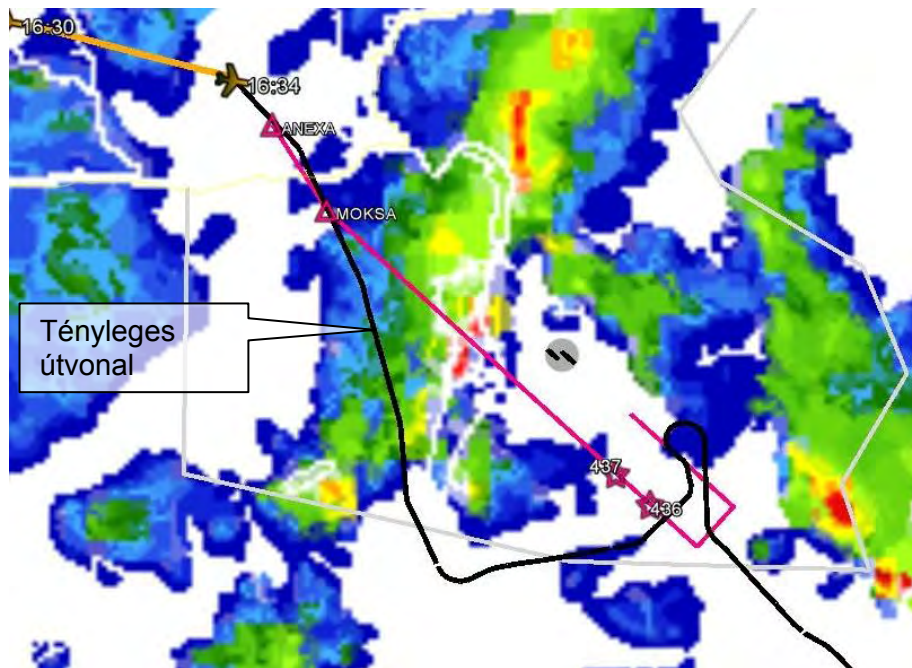
2. ábra

Amikor a járat megközelítette Budapest közeli körzetét (**2. ábra**), majd megkezdte a Liszt Ferenc Nemzetközi Repülőtér 31R pályájának megközelítését, utolért egy szintén ÉNy felől érkező, a repülőgép előtt keresztben ívelő, hidegfronti eredetű zivatarláncot (ennek haladása az utasszállító repülőgépekhez képest lassú), ami akkor pont kettészelte a közeli körzetet, ill. a futópálya szabványos megközelítési eljárását, és a repülőtér annak túloldalára esett. (**3. ábra**)

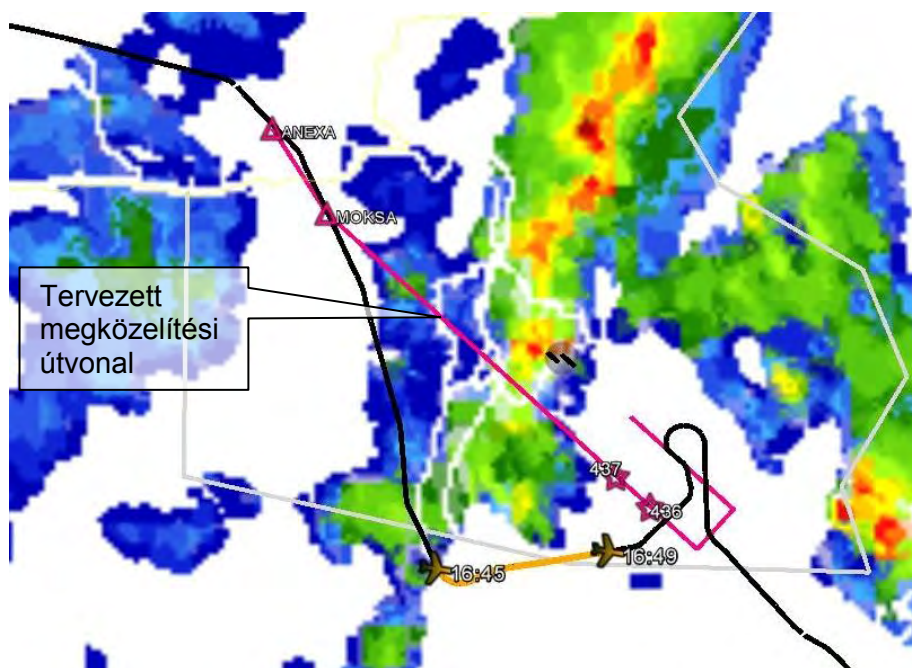
3. ábra

A légi jármű az időjárási képződményt el-, ill. megkerülni csak a megközelítési eljárástól DNY-ra, 20 nm-re eltávolodva tudta - két záporgóc közötti szélesebb résben -, amihez a közeli körzet D-i határát is át kellett lépnie (**4. ábra**). (Az előtte érkező két repülőgép a zivatarláncot pontosan ugyanígy kerülte meg.) Ezután viszont a 31R futópálya leszálló egyenesére visszafordulva szembekerült a zivatarlánc egyik leghevesebb fűrtjével, ami akkor már áthaladóban volt a repülőtér felett, és ezzel ismét elvágta a futópálya megközelítésének, ill. a leszállás útját.

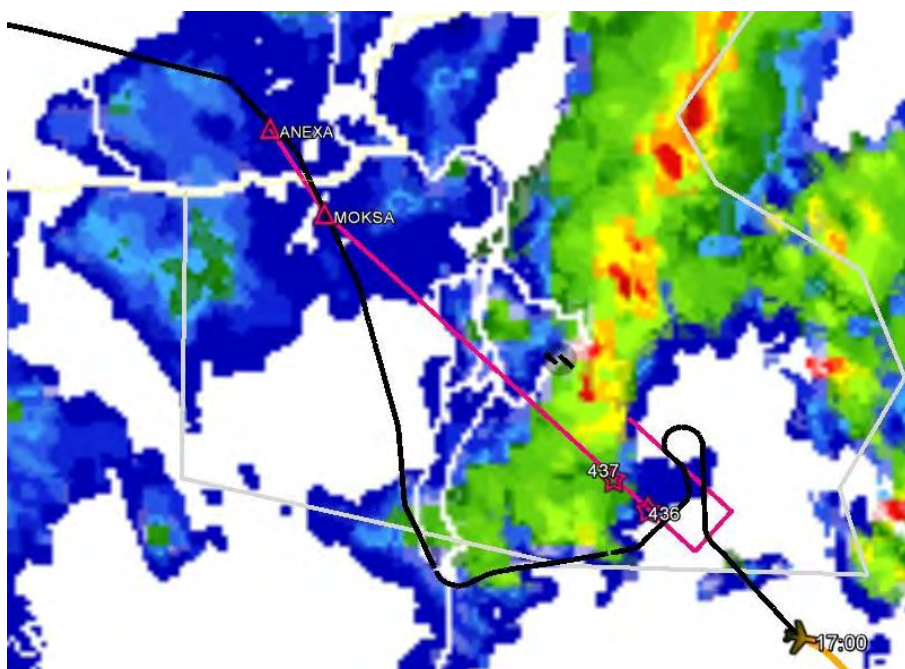
4. ábra

A repülés pályája [feketével] a záporok-zivatarok között [sárgás-pirosas foltok], kiemelve azokat a szakaszait [narancs színnel és időpontokkal], amiket a háttérbeli időjárási radarképek készülése idején repült; valamint a szabvány érkezési eljárás [ilávával] és a közelkörzet határa [szürkével]

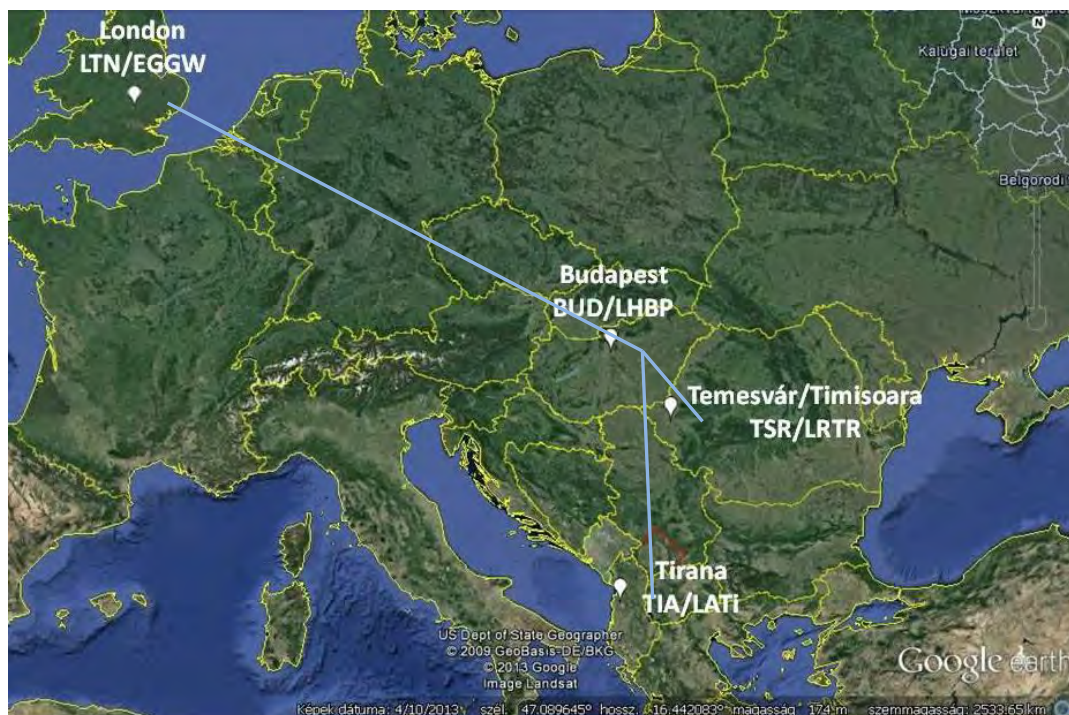
5. ábra

A légiforgalmi irányítás egy vészhelyzetet jelentett repülőgépnek azonnal a leszálláshoz vezető legrövidebb útvonalat és természetesen leszállási elsőbbséget biztosít a célállomás repülőtérén. A vészhelyzet jelentését követő ötödik percben történt a helyesbítés és akkor hangzott el első alkalommal helyesen a rádióforgalmazásban Temesvár (Timisoara) célállomás megnevezése. A vészhelyzeti állapot fenntartása mellett a repülés további része, valamint a leszállás problémamentesen megtörtént, a hajtóművek leállításakor a személyzet feljegyzése szerinti maradék tüzelőanyag mennyisége **1280** kilogramm volt. Amennyiben a Vb a személyzet azon állításából indul ki, hogy az útvonal kalkulációs rendszer a 900 kilogramm maradékot a Temesvár repülőtérén végrehajtandó leszállás utánra kalkulált, akkor a tényleges és a számított maradék közötti 380 kilogramm mértékű különbségre magyarázatot adhat a ténylegesen végig repült megközelítési eljárás nagymértékű lerövidülése a tervezetthez képest, illetve a 180-as repülési szintre történő emelkedés.
