KÖZLEKEDÉSBIZTONSÁGI  
SZERVEZET

# **ZÁRÓJELENTÉS**

**2012-346-4P**

**Diamond H36 Dimona  
HA-1218**

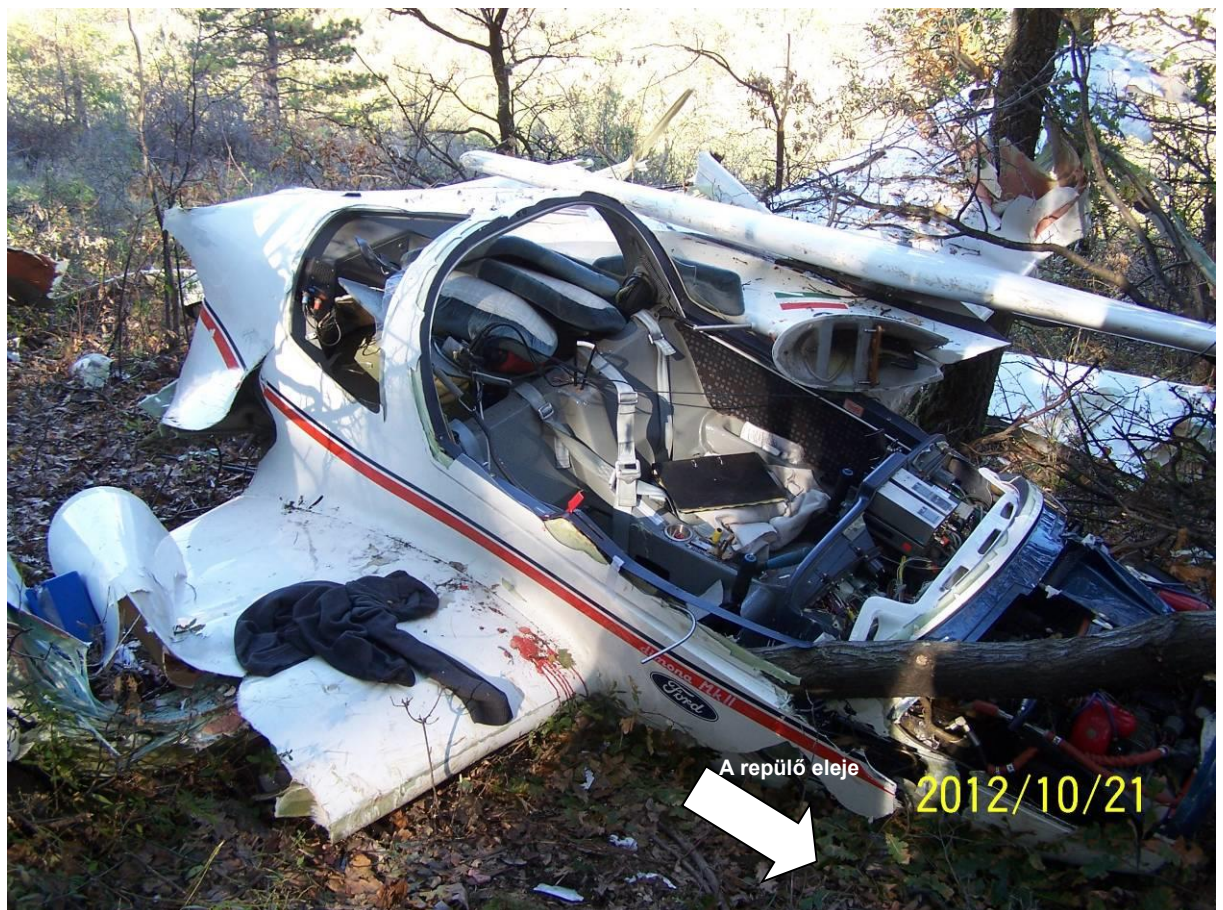
A baleset során a légijármű javíthatatlan sérüléseket szenvedett. (2. kép)

2. kép: a légijármű sérülése

A súlyos sérülést a pilótafülkébe behatoló fatörzs okozta.

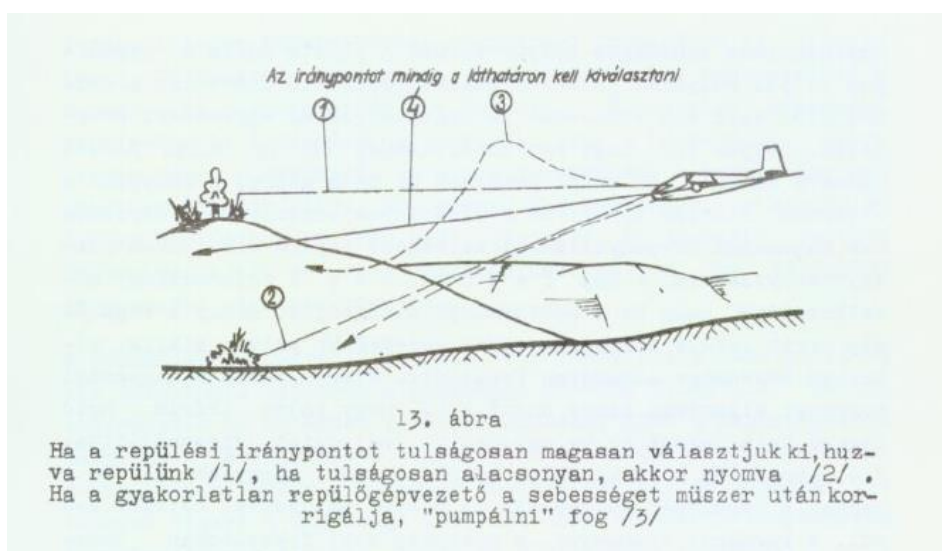
Arra azonban, hogy a horizontot, hogy válassza meg a pilóta már nem mindig fordítanak kellő figyelmet. A tankönyvek ugyan megemlítik, hogy hegyek között, helytelenül megválasztott horizont esetén probléma lehet a sebességtartással, de a gyakorlati képzés során nem mindig kerül sor ennek gyakorlására. (5. kép)

5. kép: horizont megválasztása (Vitorlázó repülők tankönyve)

Az 5. képen látható, hogy ha a horizontot túl magasan választjuk ki (1-gyel jelölt eset), akkor csak abban az esetben tudjuk a gép orrát a megszokott helyzetben tartani, ha húzzuk a magassági kormányt. Ez viszont sebességvesztéssel jár még teljes teljesítménynél is, mivel az eseményben megsérült repülőgép motorja viszonylag kis teljesítményű.

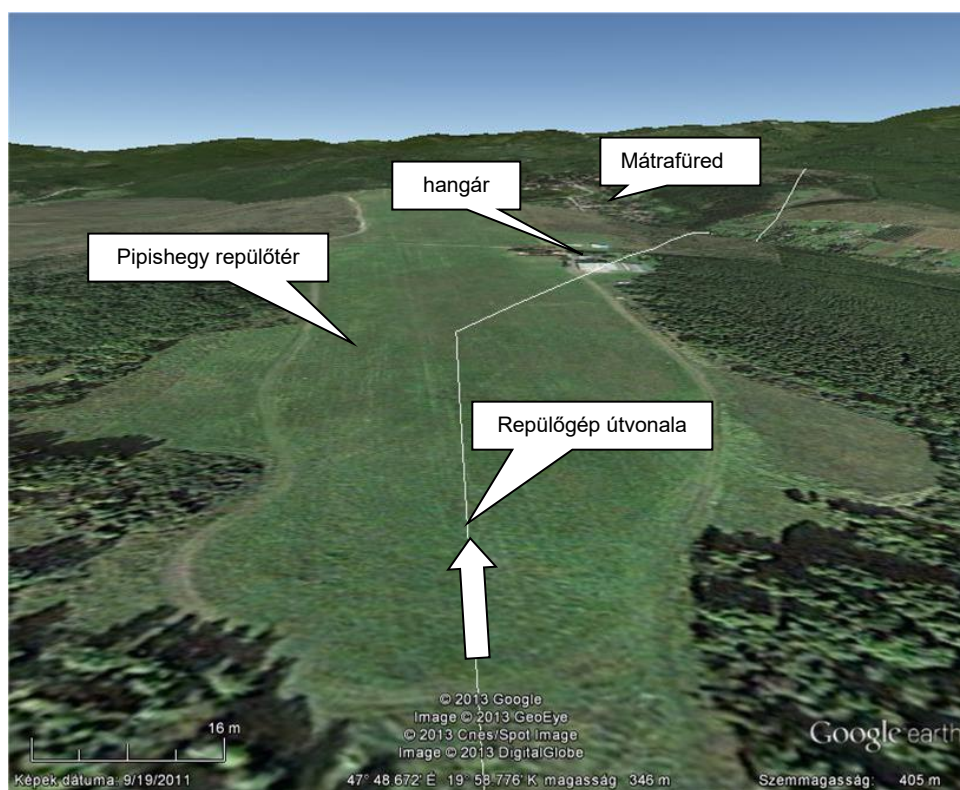
A megközelítés során a pilóta – elmondása szerint - a reptér fölött 30-40 méterre süllyedt. (6. kép)

6. kép: a pilóta ezt látta a megközelítés során.

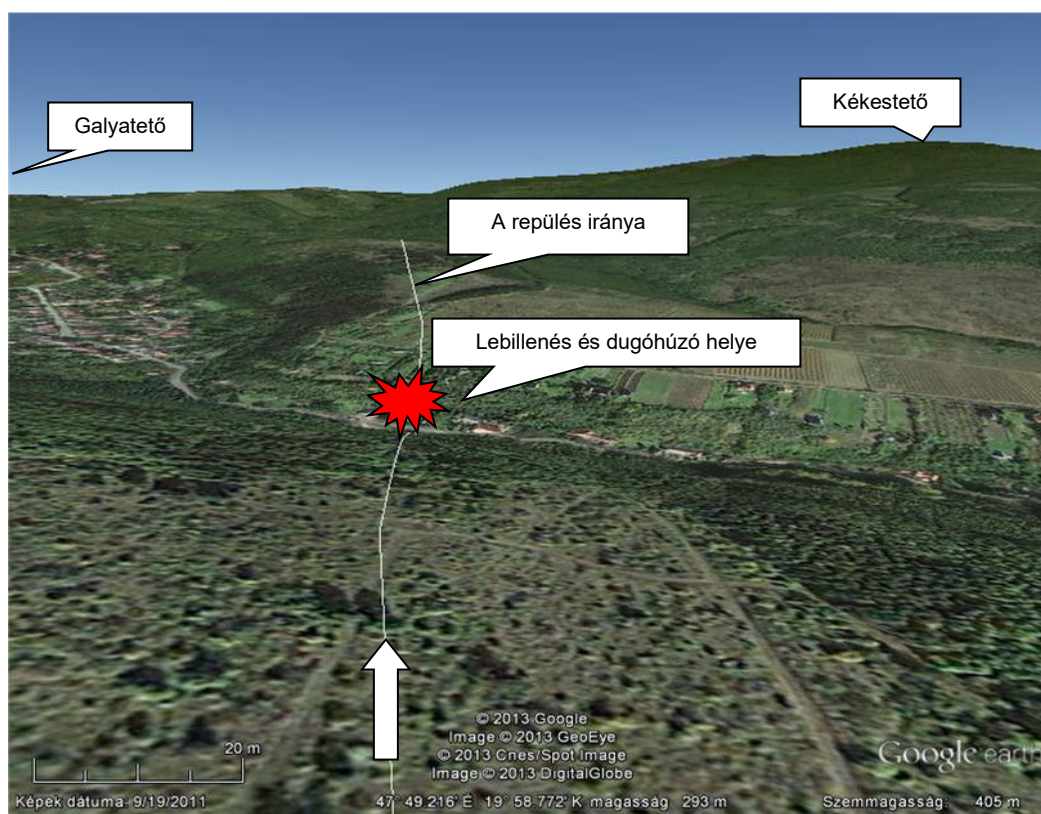
A süllyedést befejezve, a jobb forduló után a 7. képen látható panoráma tárult a repülőt vezető személy elé.

7. kép: a fehér vonal a repülőgép útirányát jelzi.

A repülőtér tengerszint feletti magassága 350 méter, a pilótával szemben lévő, Kékestetőtől Galyatetőig húzódó gerinc pedig mintegy 650 méter magasan van. Látható, hogy az a vonal, amit a pilóta horizontnak vélt, valójában kb. 250 méterrel magasabban van a repülőgépnél. Mivel más, a valós horizonthelyzetet megítélni segítő táj ebből a nézőpontból nem látható, a repülőgép-vezető érzéki csalódás áldozata lett.

A repülőgép ugyan el volt látva műhorizonttal, aminek használatával ez a tévedés elkerülhető lett volna, de részben a jó látási viszonyok miatt nem volt bekapcsolva, részben pedig a pilóta képzettsége sem terjedt ki a műszeres repülési eljárások alkalmazására.

- a téves horizont megítélésből következően, a pilóta emelkedő repülésbe kezdett, aminek során sebességét veszítve dugóhúzóba esett.

**A KBSZ javasolja a merevszárnyú repülőgép pilótaképző szervezeteknek, hogy a képzési tematikába nagyobb súlyt fektessen a különböző, szokványostól eltérő, horizonthelyzetek felismerésének oktatására és gyakoroltatására.**
