KÖZLEKEDÉSBIZTONSÁGI  
SZERVEZET

## **ZÁRÓJELENTÉS**

**2012-361-5  
vasúti baleset**

**Győrszemere – Gyömöre-Tét  
2012. május 31.**

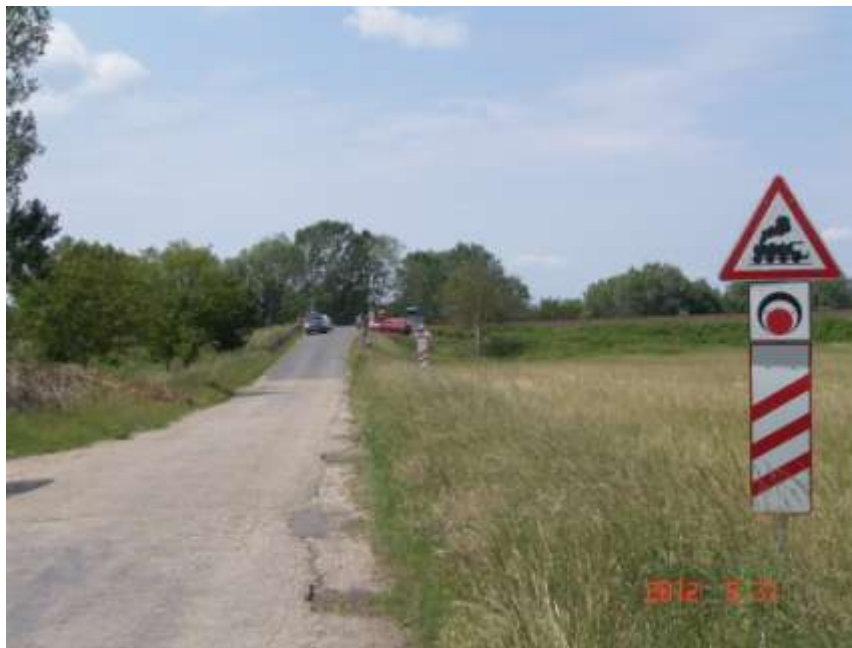
A csökkentett rálátási háromszögek mind a négy esetben szabadok.

3. ábra: az út és a jelzések a gépkocsi érkezési irányából

A fénySOROMPÓ fényjelző készüléke messziről jól látható, jelzésének megfelelően közlekedve a baleset elkerülhető. A fénySOROMPÓ esetleges meghibásodásakor a csökkentett rálátási háromszögek lehetővé teszik a vonat megfigyelhetőségét is.

A baleset idején a nap a gépkocsi haladási irányát tekintve balról, enyhén hátulról sütött, így az sem okozhatott a gépkocsivezetőnek elvakítást.

A kitűzött jelzőtáblák megfelelnek az előírásoknak.

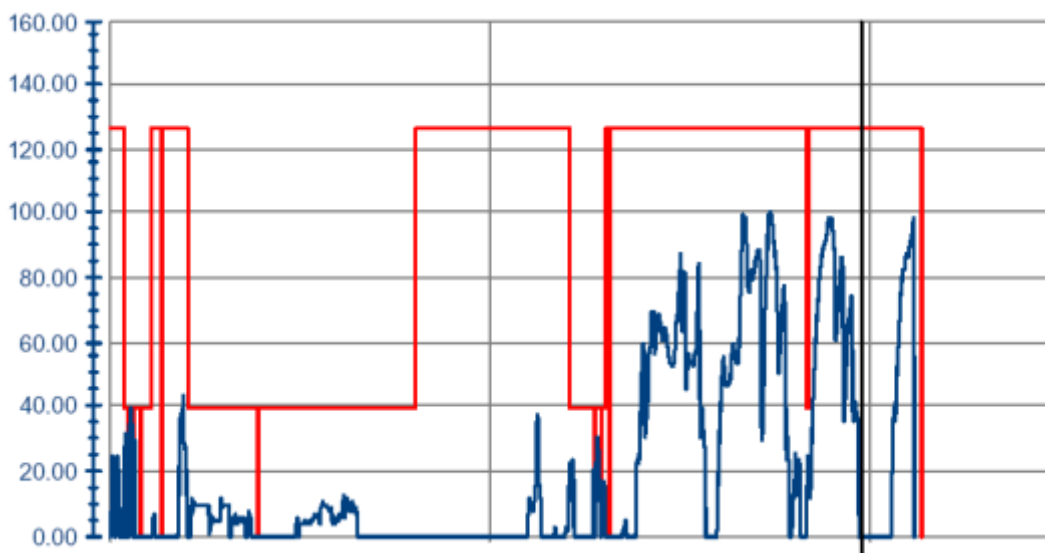
A mozdonyon Mirel VZ1 adatrögzítő van. A baleset előtti mozgás regisztrátumának időarányos képét a 4. ábra mutatja.

4. ábra: a mozdony menetiró regisztrátuma

A mozdony menetíró regisztrátuma alapján (lásd 1.10) a vonat indulás után nem egészen 100 km/h sebességre gyorsított, majd vészfékezéssel állt meg. A vonat a pályára engedélyezett 100 km/h sebességet nem lépte túl.
