**KÖZLEKEDÉSBIZTONSÁGI
SZERVEZET**

ZÁRÓJELENTÉS

2012-372-5

21661 sz. mozdonyvonat siklása

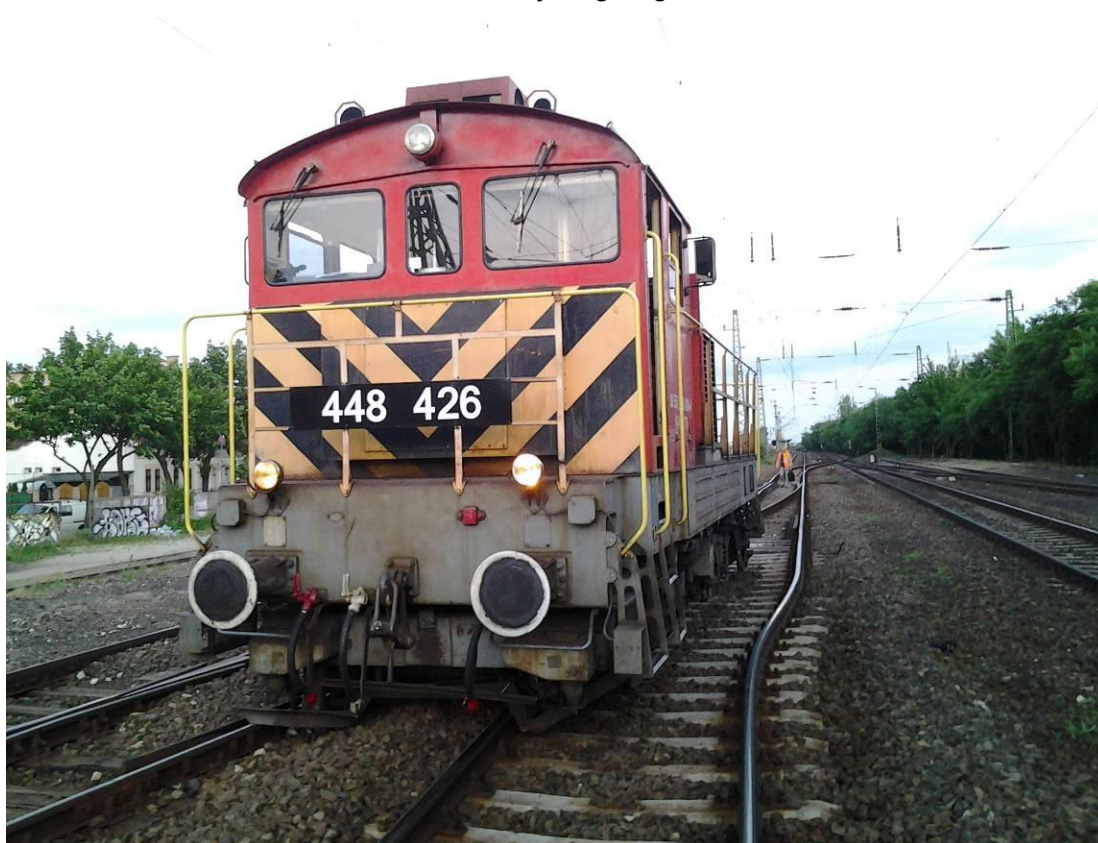
A mozdony Kőbánya-Teher pályaudvar bejárati jelzője előtt csökkentette a sebességét kb. 30 km/h-ra, ezzel a sebességgel járt be, majd behaladás közben a bal átmenő fővágányban fekvő 7 sz. váltón, mind a négy tengelyével kisiklott. A siklás következtében a 7 sz. váltó, több betonalj megrongálódott, ki kellett cserélni.

3.sz.ábra:a mozdony helyzete a siklást követően

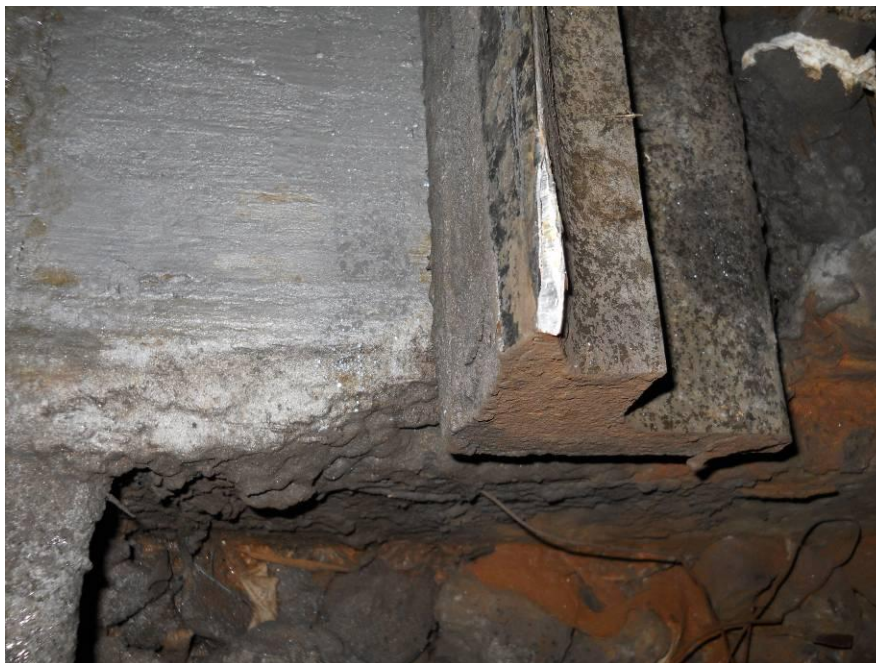
- „A zárnyelv kitérő irányban szabályosan be volt záródva
- A kitérő irányú csúcscsín az első két-három aljban simul a tősinhez, ezt követően egyre jobban távolodik attól.
- A támtuskó hézag kb. 8 mm.
- A simuló kitérő irányú csúcscsín hegyét ismeretlen időpontban valami megütötte.
- A Soulavy állítómű kb. 20 óra 54 perckor fel lett nyitva és meg lett állapítva, hogy a hajtómű végállásban van, az állítórúdon levő ólom el van szakadva.
- A súlykörte rúdján és az állítómű állványán a váltó erőszakos visszaállítására utaló nyomok láthatóak.
- Az egyenes irányú csúcscsín retesz rudazatán olyan nyomok láthatóak, amelyek arra utalnak, hogy a váltó többszöri próbálkozásra, legalább két fogás után ment végállásba.”

4.sz.ábra:a 7 sz. váltó csúcspén hegyén a friss ütésnyom

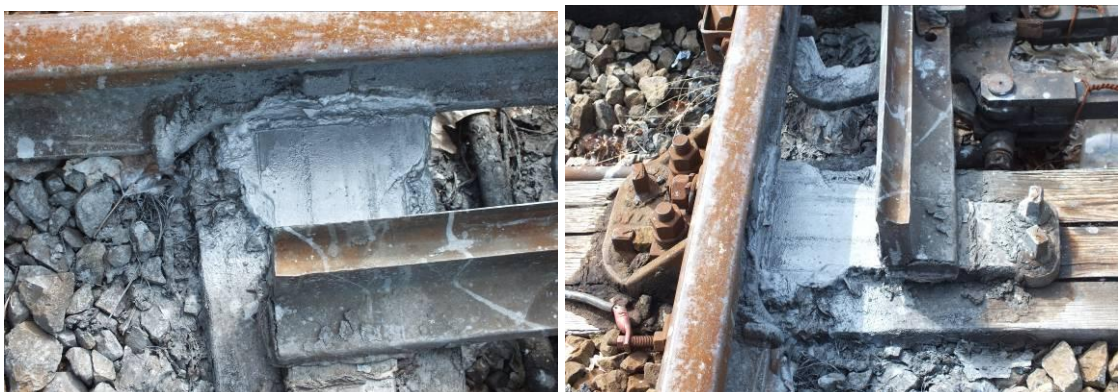
Az eseményt követően a Vb több alkalommal a helyszínen állítási próbát tartott, melynek során megállapította, hogy a váltók csak nagy erőfelfejtéssel állíthatók, illetve azt, hogy a sínszéken és a síngerincen és ezek környékén vastagon van a kenőanyag és az egyéb szennyeződés. Ehhez kapcsolódó információ, mely szerint azóta állíthatók nehezen a váltók, amióta a váltók gondozását nem a forgalmi személyzet végzi.

5.sz.ábra:a váltó alkatrészein felrakódott kenőanyag

A Vb megállapította, hogy a váltók gondozása nem az érvényben levő előírásoknak megfelelően történt. Az 5 sz. ábrán jól látható, hogy a sínszéken, a síngerincen és ezek környékén vastagon van a kenőanyag és az egyéb szennyeződések. Ez az állapot akkor következhet be, amikor a váltógondozás során csak a kenőanyag felvitele történik a kenendő helyekre, ezt azonban a tisztítás nem előzi meg. A speciális kenőanyag felvitele előtt nagy gondot kell fordítani a kenendő felületek tisztántartására, ami nem történt meg, így a mozgó részeken felgyülemelő kenőanyag és szennyeződés réteg miatt a váltó nehezen állíthatóvá vált, a mozgó részek megakadtak.
