**KÖZLEKEDÉSBIZTONSÁGI  
SZERVEZET**

# **ZÁRÓJELENTÉS**

**2012-402-5  
Vasúti baleset**

**Baja – Mátéházapuszta  
2012. június 21.**

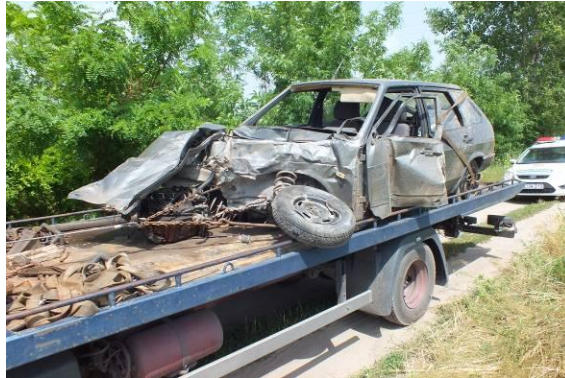
A személygépkocsi bal eleje a motorkocsi jobb elejének ütközött. Az ütközés következtében a személygépkocsi motorblokkja az utastérbe fúródott. A vezető számára a túlélési tér összenyomódott, ezért a baleset túlélésére nem volt

lehetősége. A mögötte ülő utasa az ütközés következtében súlyos sérüléseket szenvedett.

3. ábra A személygépkocsi rongálódása

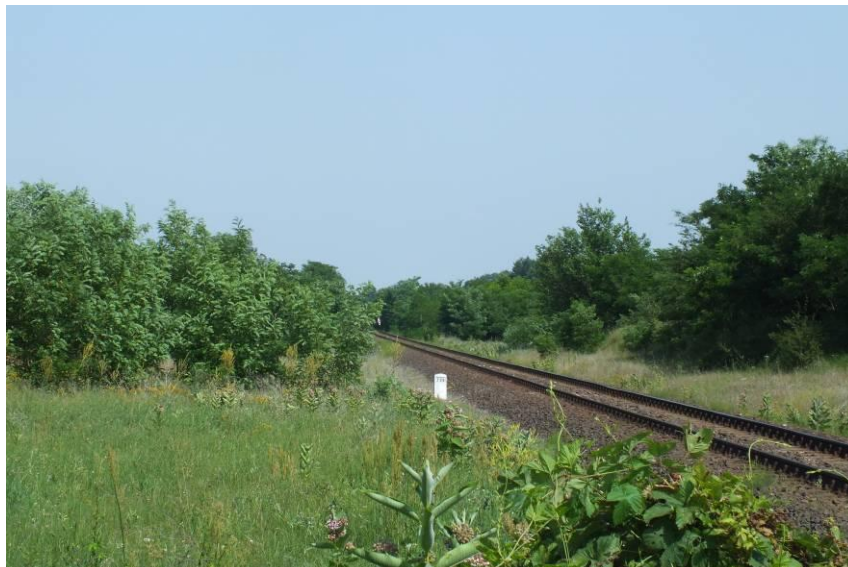
A személygépkocsi érkezési irányából a vasúti pályát csak mintegy 100 m hosszban lehetett belátni. Ezt a távolságot a vonat kb. 3,5 másodperc alatt teszi meg, ez az idő azonban nem elegendő arra, hogy az útátjáróba megállás után behaladó jármű az átjárót biztonságosan elhagyhassa. Megállás elmulasztása esetén a belátható pályarész még rövidebb, tekintettel arra, hogy a láthatóságnak már az átjáró előtt nagyobb távolságra meg kellene valósulnia.

4. ábra: A rálátást akadályozó növényzet a személygépkocsi érkezési irányából fényképezve

Az útátjáró geometriai kialakítása megfelelt a jogszabályokban előírtaknak, azonban a személygépkocsi érkezési irányából a vasúti pályát a környező növényzet következtében csak mintegy 100 m hosszban lehetett belátni. Ezt a távolságot a vonat kb. 3,5 másodperc alatt teszi meg, ez az idő azonban nem elegendő arra, hogy egy az útátjáróba részben behaladt jármű az átjárót biztonságosan elhagyhassa. Így az útátjáró nem felelt meg a 20/1984. (XII. 21.) KM rendelet mellékletének 26.3 g) pontjában foglaltaknak, mely alapján a tisztán tartandó terület hossza 500 m.

A rálátást gátló növényzet egy része a MÁV Zrt területén, egy másik része idegen területen fekszik. A MÁV Zrt. vonalbejárója május 4-én tartott bejárása során észlelte, hogy az útátjáró környezetében rálátást gátló növényzet van, és ezt előjegyezte az előírt vonalgazdász kiskönyvben. Ezt követően a MÁV Zrt. megkereste az érintett területek tulajdonosait és felhívta figyelmüket az útátjáróval kapcsolatos jogszabályi kötelezettségükre. Erre a megkeresésre a Vb információi szerint válasz nem érkezett, intézkedés nem történt, ezért a baleset bekövetkezéséig az útátjáró környezetében rálátást javító munkavégzés, növénymentesítés egyik érintett tulajdonos területén sem végeztek.

A személygépkocsi érkezési irányából az előírt csökkentett rálátási háromszög nem volt szabad, azt növényzet takarta.

**A KBSZ javasolja a Bács-Kiskun Megyei Kormányhivatal Közlekedési Felügyelőségének, hogy vizsgálja meg az átjáró kialakítását, és szükség esetén kötelezze az érintetteket a jogszabályban meghatározott állapot biztosítására.**

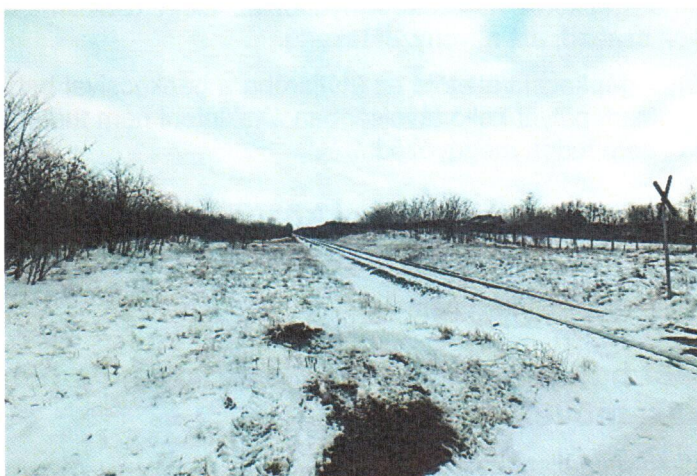
5. ábra: A kitisztított rálátási háromszög

A Bács-Kiskun Megyei Kormányhivatal és a MÁV Zrt. képviselői 2012. július 16-án az útátjáróban közös szemlét tartottak, melyet követően a MÁV Zrt. vállalta a területén lévő, rálátást gátló növényzet kivágását, valamint a kifakult „vasúti átjáró kezdete” tábla cseréjét. A Kormányhivatal ezzel párhuzamosan megkereste az érintett ingatlanok tulajdonosait, és felszólította a rálátást gátló növényzet eltávolítására.

A Kormányhivatal képviselői által 2012. október 4-én tartott ellenőrzés során megállapították, hogy a növényzet kivágása megtörtént, a rálátás valamennyi csökkentett rálátási háromszögben szabad, továbbá a kifakult „vasúti átjáró kezdete” jelzőtábla cseréje is megtörtént.
