KÖZLEKEDÉSBIZTONSÁGI  
SZERVEZET

# **ZÁRÓJELENTÉS**

**2012-406-4P  
REPÜLŐESEMÉNY**

**Budapest (LHBP)  
2012.12.07.**

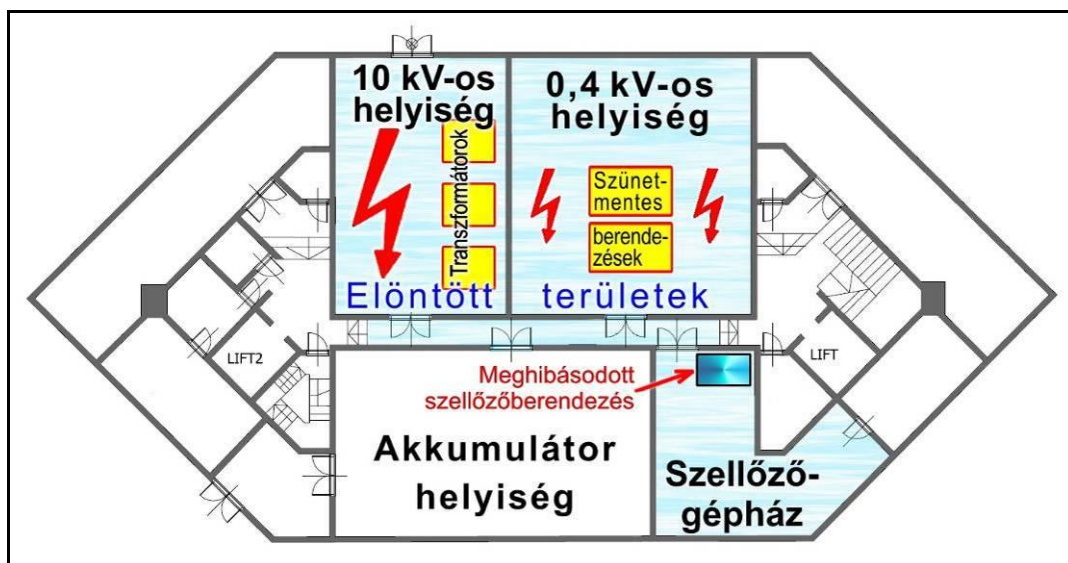
A rendellenességre utaló első tünet **10:51**-kor a torony tűzjelző és tűzoltó rendszerének aktiválódása volt, mely az alagsorban lévő 10 kV-os és 0,4 kV-os elektromos helyiségekbe halon oltógázt juttatott. A Repülőtéri Hivatásos Tűzoltó-parancsnokság (továbbiakban: „RHT”) egységei **10:52**-kor a helyszínre érkeztek, és a tornyot bejárva megállapították, hogy nincs tűz, de a torony alagsorát forró víz és gőz árasztotta el. A számos helyiséget megtöltő sűrű gőz aktiválta a tűzjelző és tűzoltó rendszert. Az előntés által érintett épületrészbe az áramütés veszélye miatt nem lehetett behatolni, mivel a 10 kV-os feszültség alatt lévő kábelek egy része az előntött alagsori kábelcsatornában fut, és idővel a berendezések is vízben álltak.

**3. ábra** Torony alagsorának elrendezése az esemény idején

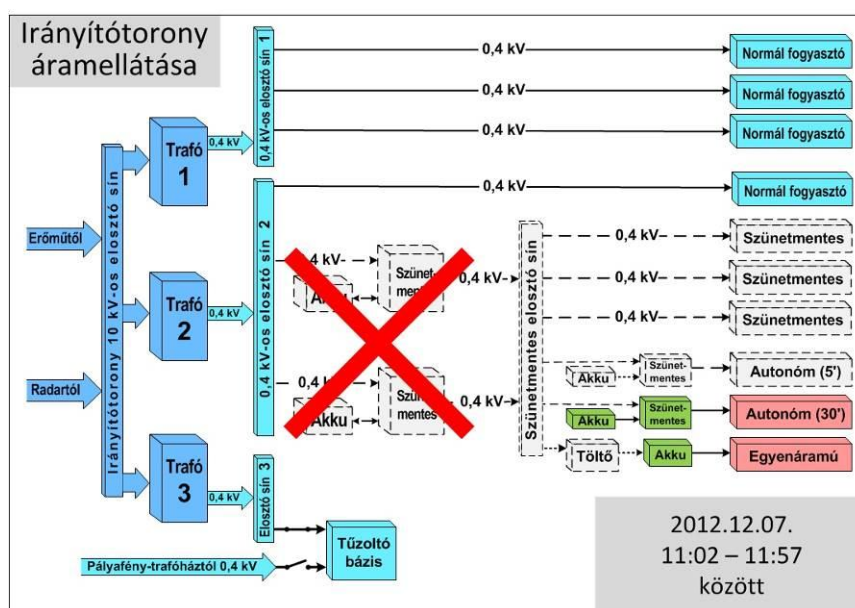
4. ábra Áramellátás a torony szünetmentes áramforrásainak meghibásodása után

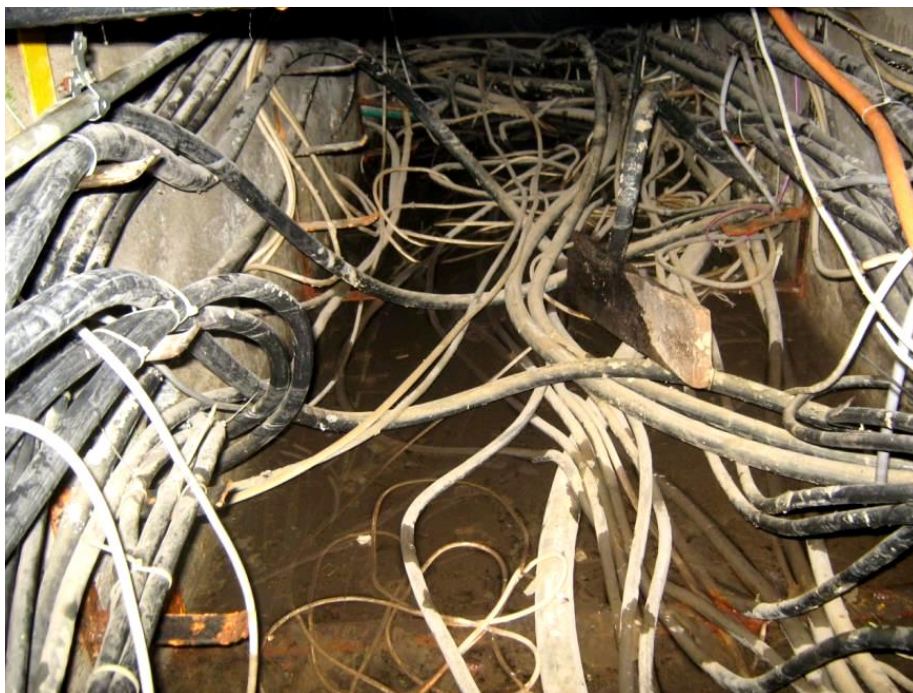
Az irányítótorny átadása (1983) óta a közművek tekintetében jelentős felújítás nem történt, az épület leromlott műszaki állapota miatt felújításra szorul. 2011. július 7-én a HC Zrt. munkabiztonsági és tűzvédelmi bejárást tartott az irányítótornyban. Az észlelt hiányosságokat 33 pontban listáztak, és azok megszüntetését 2011. július 25-én hivatalosan kérték a BA Zrt.-től (6. melléklet). A BA Zrt. 2011. szeptember 2-án adott válaszában (7. melléklet) több hiányosság kijavítására ígéretet tett, másokat elutasított, illetve saját későbbi döntésétől tett függővé. A HC Zrt. 2012-ben nyolc alkalommal kérte a halaszthatatlan munkálatok elvégzését. Október 3-án a két érintett társaság (HC Zrt., BA Zrt.) vezérigazgatói szintű egyeztetést tartott a témában (8. melléklet). A vizsgált esemény bekövetkezéséig számottevő javítási, felújítási munkálatokra – a HC Zrt. szerint – nem került sor.

**10. ábra** Alagsor kábelcsatornájának képe (a vizsgált esemény idején)

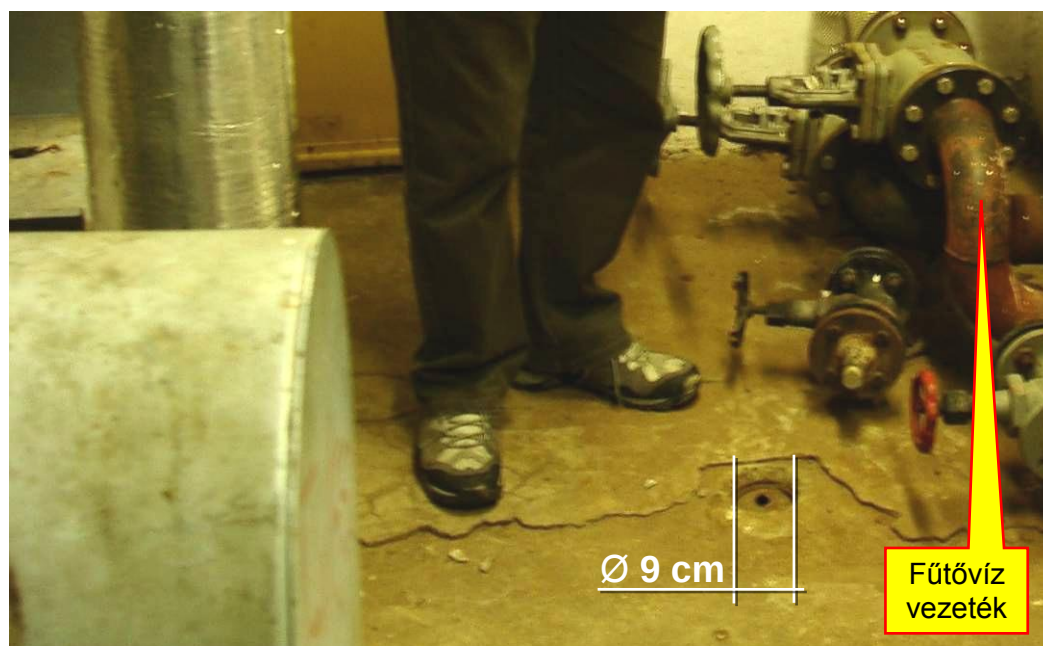
12. ábra Szellőzőgépházba beépített Suez típusú padló összefolyó

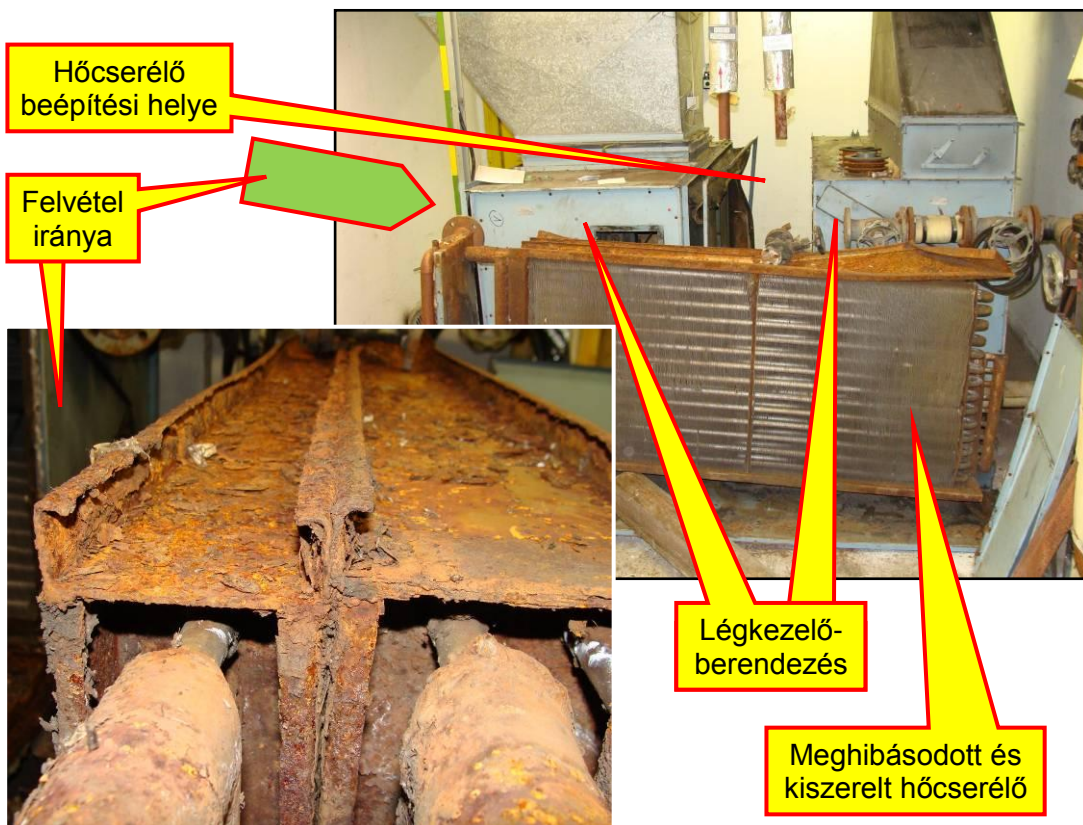
14. ábra Szellőzőrendszer meghibásodott hőcserélője (kiszertelve) az esemény után

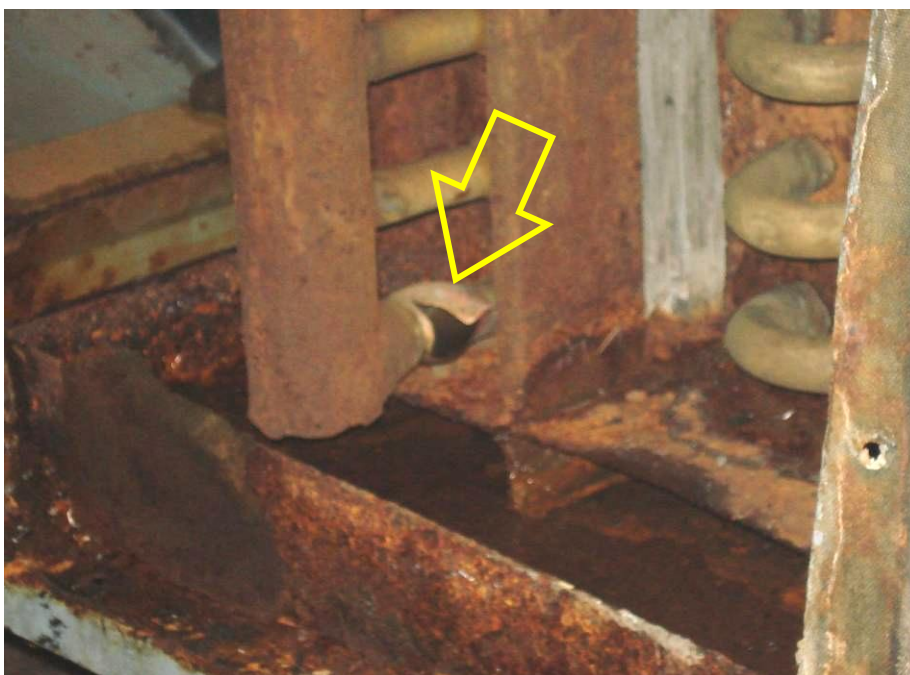
A vizsgált eseménysort elindító meghibásodást a Budapesti Műszaki és Gazdaságtudományi Egyetem Anyagtudomány és Technológia Tanszéke által készített szakvélemény (9. melléklet) szerint egy korábban szakszerűtlenül elvégzett keményforrasztás okozta, melynek hatására a rézcső anyaga kilágyult, feltágult, teherbíró képessége lecsökkent és végül felszakadt. A szakvélemény szerint a fenti folyamat lassan ment végbe, és „Amennyiben a javító hegesztést és környezetét szemrevételezéssel a rendszeres tisztító karbantartások alkalmával ellenőrizték volna, a feltágulás detektálható, az újabb és már szakszerű javítás elvégeztető lett volna.” (9. melléklet).

15. ábra Meghibásodott hőcserélő sérülése

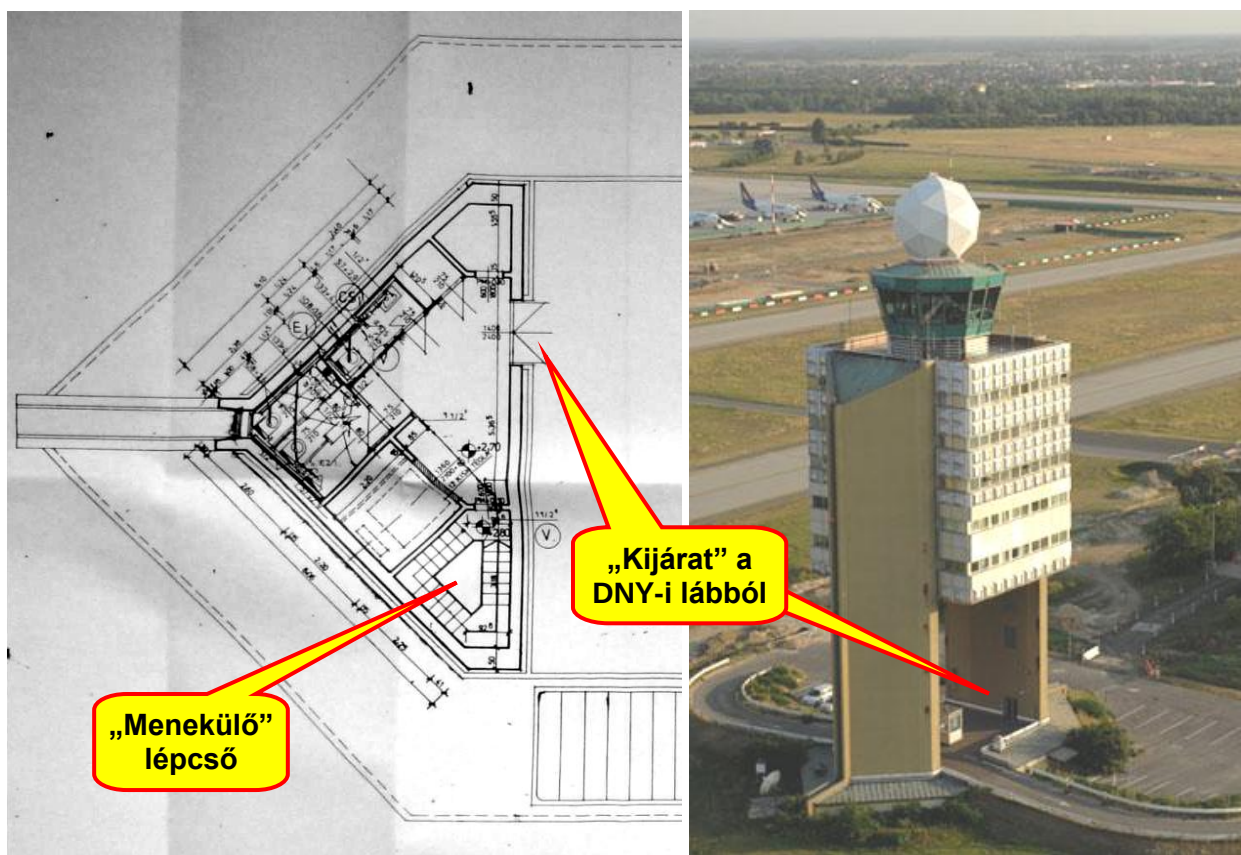
A Vb helyszíni bejárás során megállapította, hogy a torony délnyugati lábában lévő lépcsőn a talajszintre lejutó személyek számára nincsen biztosítva a szabadba való egyszerű, gyors és biztonságos kijutás lehetősége. Ennek a hiányosságnak bizonyos helyzetekben rendkívül súlyos következményei lehetnek. A torony magasabb szintjeiről menekülők a kijárat előtti térben akár csapdába is eshetnek, vagy legalább is ez az érzés vehet erőt rajtuk, ami pánikba eséshez vezethet.

26. ábra Tartalék menekülési útvonal a torony délnyugati lábában
