KÖZLEKEDÉSBIZTONSÁGI  
SZERVEZET

# ZÁRÓJELENTÉS

## 2012-423-5

### VÁRATLAN VASÚTI ESEMÉNY

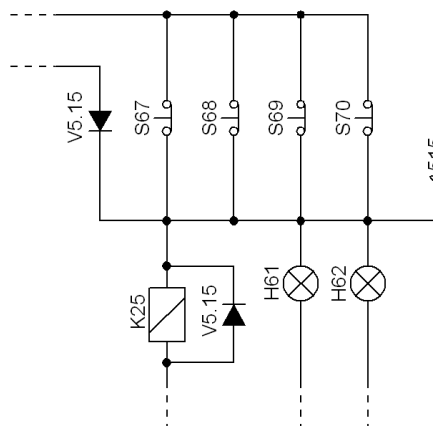
4. ábra: az ajtók végállását ellenőrző áramkör

Az S67-70 végálláskapcsolók zárt ajtó esetén nyitják az érintkezőiket, nyitottnál (a mechanikus beállítástól függő résnyi megnyílásnál is) pedig zárják. Mivel a négy ajtó kapcsolói párhuzamosan vannak kapcsolva, bármelyik ajtó nyitott állapota esetén

- a vezetőállásokon elhelyezett H61-62 visszajelző lámpák világítanak,
- meghúz a K25 relé, melynek további hatása, hogy a hajtómű vezérlésébe beleavatkozva megakadályozza a nyitott ajtóval történő elindulást (vontatás-tiltás).

A V5.15 diódán át az áramkör akkor is nyitott ajtót érzékel, ha az ajtó nyitási vezérlés ki van adva, továbbá az 515 sz. vezetéken át kapcsolódik az áramkör a távvezérelt kocsikhoz.

A motorkocsi 1990-es években történt átalakítása során az áramkör annyiban módosult, hogy a vontatást letiltó funkció kikerült a vezérlésből.

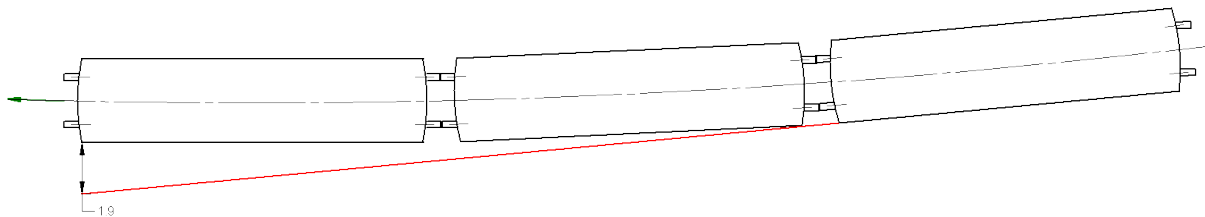
5. ábra: A vonat végének láthatósága

A próba során a Vb megállapította, hogy a vezető jegyvizsgálónak 1,9 méter távolságra kell eltávolodnia a vonattól, hogy annak végét is meg tudja figyelni. A megállóhelyen ez a peron-szélesség rendelkezésre áll. (5. ábra)

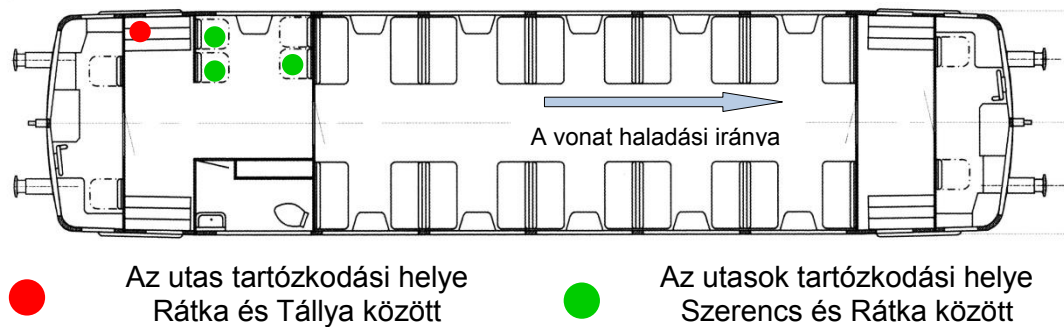
6. ábra: az utasok tartózkodási helye

Az utas leült a motorkocsi belső lépcsőjére és ott ülve utazott Tállya állomásig. Az utastérben tartózkodó többi utas őt nem észlelhette, mert a szakaszajtó be volt zárva, a lépcsőt pedig takarja az ülések háttámlája mögött lévő alacsony fal. (6. ábra)

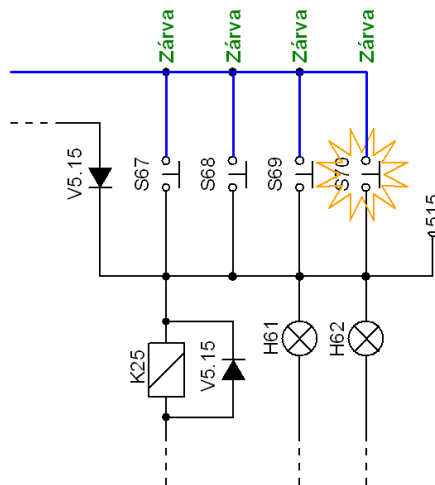
Az ajtóállapotot visszajelző áramkör (1.7) konstrukciója olyan, hogy a veszélyes állapothoz (nyitott ajtók) tartoznak a bekapcsolt, feszültség alá helyezett áramköri elemek. Tehát az ilyen jellegű áramkörök legjellemzőbb hibái (szakadás, érintkezési hiba, testzárlat stb.) biztonságosabb állapotra utaló jelzést okoznak – hamisan.

Az ilyen hibák nagy része csak akkor tárható fel, ha a mozdonyvezető, illetve a karbantartó személyzet tudatosan megfigyeli az ajtók működésének és a visszajelzés összhangját. Az előbbi hibák miatt ugyanis az áramkörben akkor sem lesz jelen a veszélyes állapotra figyelmeztető jelzés, még az ajtók kinyitása esetén sem.

Az ajtók végálláskapcsolóinak párhuzamos kapcsolása azonban ez utóbbi vizsgálatnál is elfedheti a hibát, amint a konkrét eseményben, és az azt követő műszaki vizsgálat során is történt. A Vb a jármű alaposabb vizsgálatával feltárta, hogy az eseményben érintett ajtó végálláskapcsolója zárt ajtónak megfelelő állásban beragadt. Ennek következtében a konkrét ajtó mind nyitott, mind zárt helyzetben azt jelezte vissza önmagáról, hogy zárt. Mivel azonban a vele párhuzamosan kapcsolt másik ajtó helyesen működött, az ellenőrzések során a visszajelzések helyes, az ajtóállapotokkal összefüggő jelzést mutattak (7. és 8. ábra). Ez a jelenség megtéveszti a járművezetőt és a karbantartó személyzetet is.

7. ábra: visszajelentés zárt ajtókról, a bemutatott hiba esetén

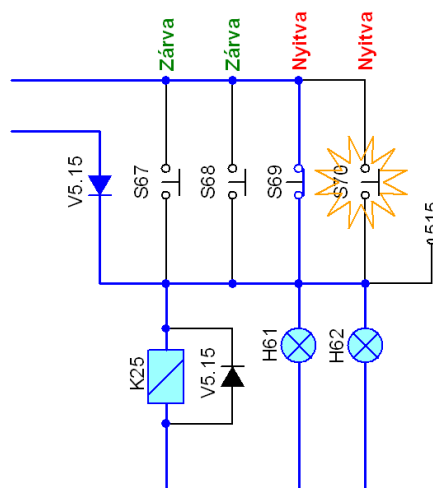
8. ábra: visszajelentés nyitott ajtókról, a bemutatott hiba esetén

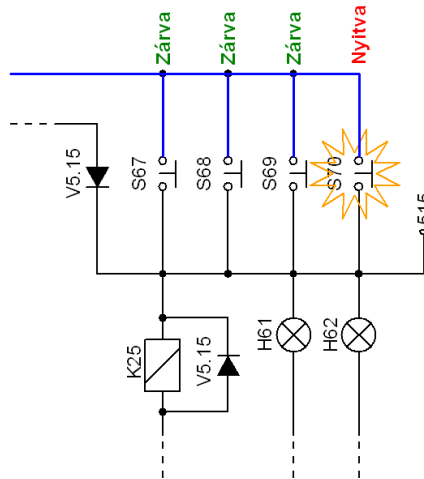
A hiba kutatása során megállapítható volt, hogy az ajtó zárt állapotát visszajelző végállaskapcsoló a zárt ajtónak megfelelő állapotban be volt ragadva.

A hiba azon túl, hogy a nyitási-zárási próbával nem ismerhető fel, lehetővé tette az esemény létrejöttét: az ajtót nyitottsága (az utas beszorult keze miatt résnyi nyitottság) ellenére az áramkör zárt ajtót érzékelt (9. ábra).

**9. ábra: visszajelentés az ajtókról, a bemutatott hiba mellett, odazárt utas esetén**

Az ajtó zárt állapotát ellenőrző és visszajelentő rendszer nem működött megfelelően, nem érzékelte az odazárt utast.
