KÖZLEKEDÉSBIZTONSÁGI  
SZERVEZET

# ZÁRÓJELENTÉS

**2012-443-5  
VASÚTI BALESET**

**Budapest, Déli pályaudvar  
2012. július 5.  
4320 sz. vonat, tolató egység**

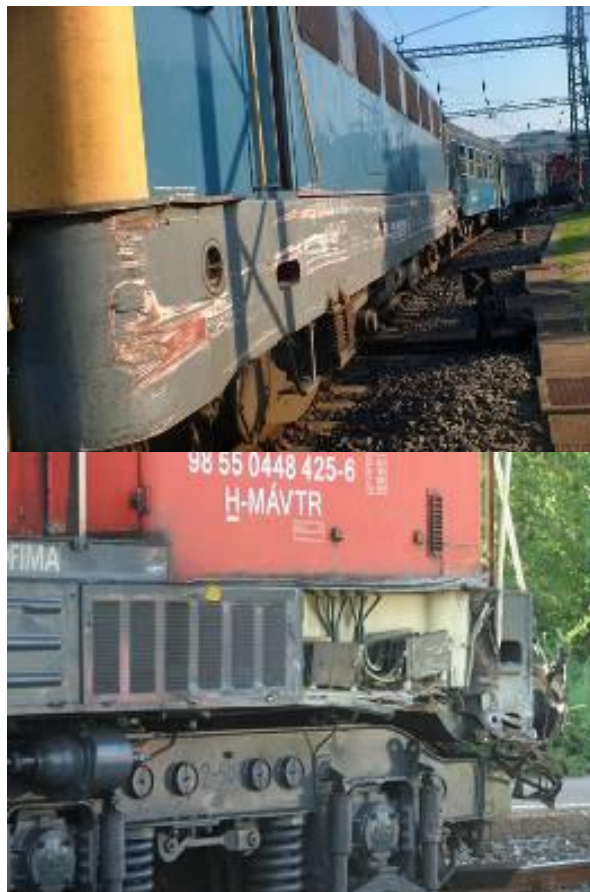
Az eset következtében a 4320 sz. vonat vontatójarműve, három kocsija, illetve a tolatómozdony kismértékben megrongálódott.

2. ábra: Sérült járművek az eset helyszínén

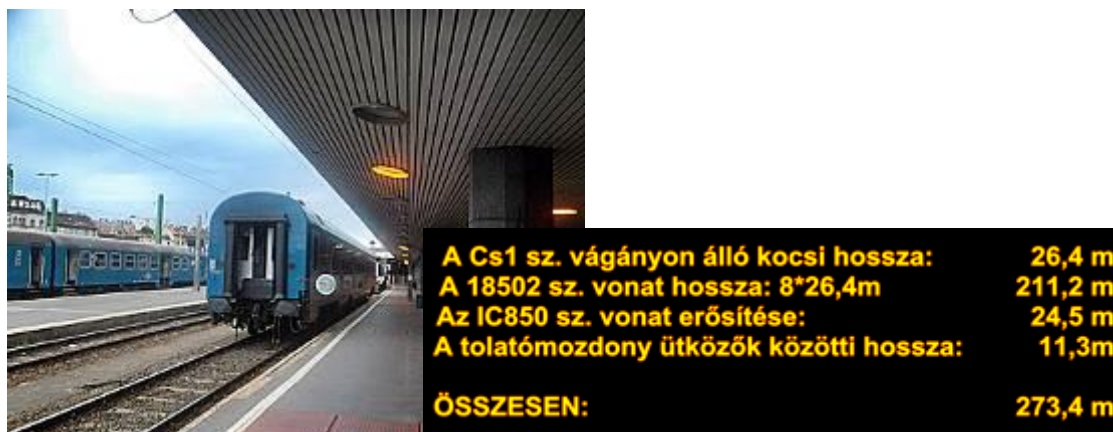
5. ábra: Az elfoglalt Cs1 sz. vágány

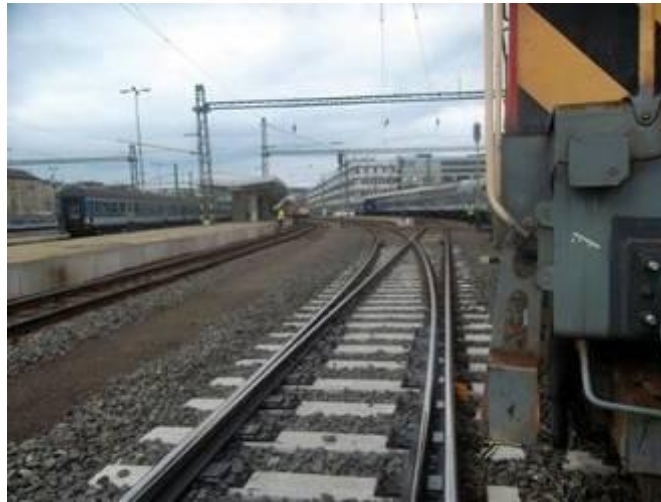
Megálláskor a tartalékmozdony a Cs1 sz. vágány biztonsági határjelzőjén kívül állt meg.

6. sz. ábra: A tolatómozdony megállási helye a betolás befejezése után

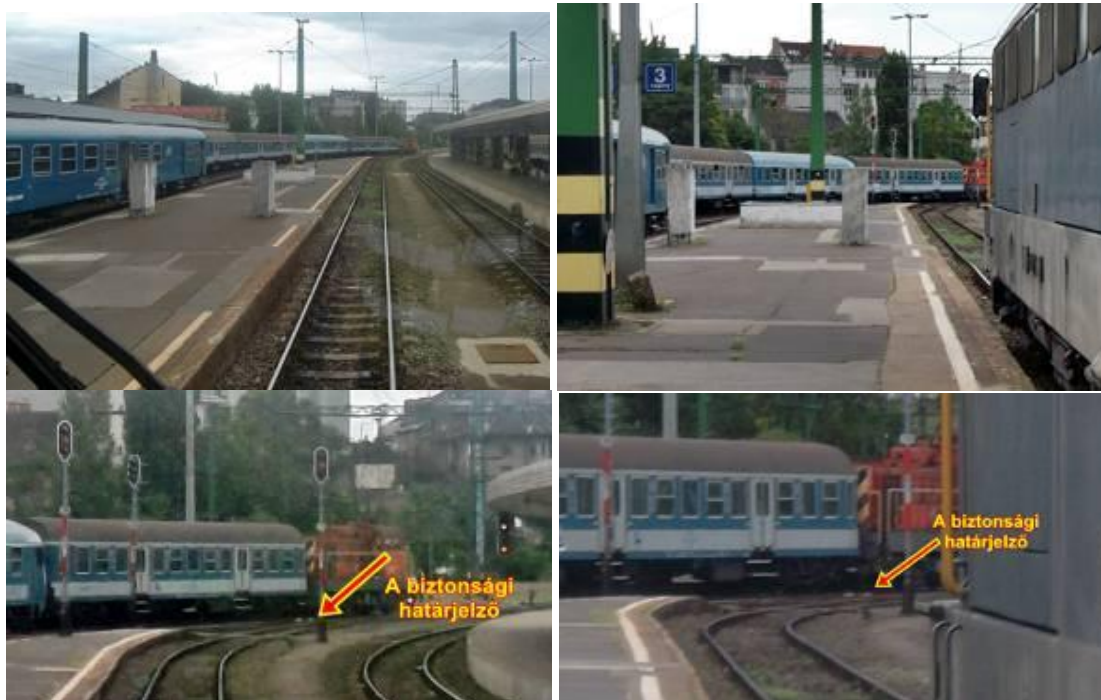
A 4320 sz. vonat mozdonyja a Cs3 sz. vágány kijárat jelzőjétől mintegy 127 méterre  
állt. A vágány a kijárat jelző felé enyhe jobbos ívben fekszik. A Vb megállapította,  
hogy a vontatójármű vezetői üléséből a kijárat jelző és az azt követő vágányrész tisz-  
tán megfigyelhető.

A K3 jelű kijárat jelző és az eset helye között 42 méter távolság van. A külső forgalmi  
szolgáltattevő tartózkodási helyéről mind a kijárat jelző, mind a biztonsági határjelzőn  
kívül álló tartalékmozdony látható volt.

13. ábra: A helyszín beláthatósága a mozdonyvezető és a külső forgalmi szolgáltattevő  
helyéről
