KÖZLEKEDÉSBIZTONSÁGI
SZERVEZET

ZÁRÓJELENTÉS

**2012-471-5 és 2012-475-5
vasúti balesetek**

**Budapest, Szalay utca
2012. július 17. és 18.**

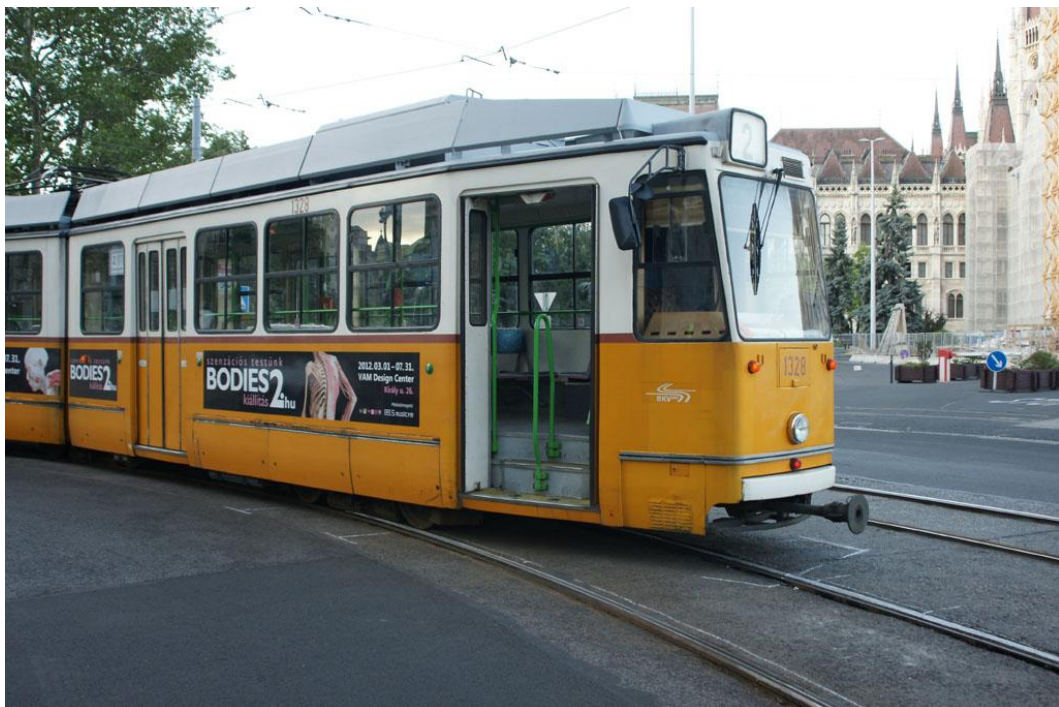
3. ábra: a kisiklott villamos

Július 17-én 8:55-kor a Vágóhídról Jászai Mari térre közlekedő 1452 psz. villamos a Szalay utca megállóhelyről indulva ebben az ívben, az éjjel felhegesztett szakaszon – az ott megengedett 5 km/h sebességre tekintettel lassan haladva – kisiklott. A kerék a sínkoronára felkapott, és néhány métert a nyomkarimán haladt, majd elhagyta a sínt.

A szerelvény harmadik forgóvázának első tengelye az ív közepén, a második tengely az ív végén siklott ki, amit csak ezt követően észlelt a járművezető, és az ív utáni egyenes vágányrészen állította meg a járművet.

A következő éjjel az előzőleg megkezdett felhegesztést a sínszál következő szakaszán folytatták. 18-án reggel 4:47-kor az üzemkezdet után elsőként – szintén lassan – elhaladó 1328 psz. villamos is kisiklott azon a ponton, ahol az előző napi kisiklásnál a nyomkarima elhagyta a sín futófelületét. Ezúttal az első forgóváz első tengelye siklott, a járművezető pedig azonnal észlelte az eseményt és kb. másfél méteren belül megállította a járművet.

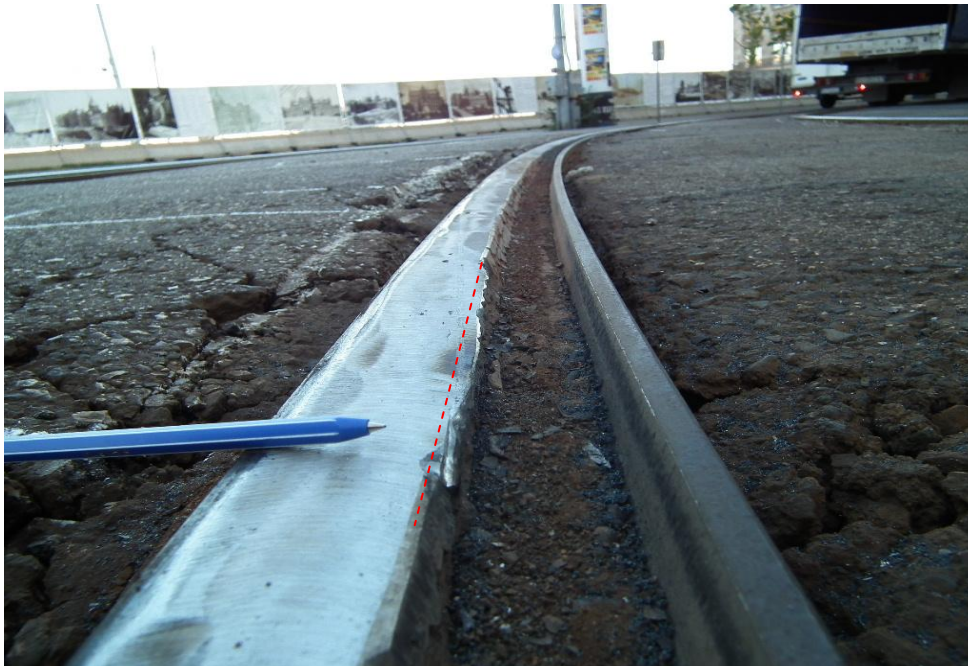
6. ábra: kidomborodás a sínen és felkapás helye a toll hegyénél, a második kisiklás után

Az „A” hegesztés szakszán a hegesztési folyások oldalán – a 18-án tartott helyszíni szemlekor – lapultság, kopás volt látható. A felkapási nyomot azonban egy 27 cm hosszú szakaszon oldalra kidomborodó hegesztés követi (6. ábra), melyen ilyen kopásnyom nincs.

A második balesetet követő estén végzett helyszíni szemle idején a domborulat már nem volt a sínen.

A 18-án történt kisikláshoz vezető felkapás helyénél a külső sínszámban kb. 80 mm hosszon kifutó 6 mm mértékű oldalirányú, felhegesztési eredetű kidomborodás kezdődik, melyben a nyomkarima megakadhatott, és így a sínre fellépett (6. ábra, 11. ábra). A megakadást az okozta, hogy

- a domborulat kezdetén a nekifutási szög 4 fokkal nagyobb, mint az ív addigi részén;
- továbbá az ívben haladás miatt a terelőerő is eleve ezen az oldalon fokozza a kerék-sín közti tapadóerőt;
- ezen a helyen a belső sínszál orr-része is hiányzott (12. ábra), ezért annak a kisiklást megakadályozó, vezető hatása sem érvényesülhetett.

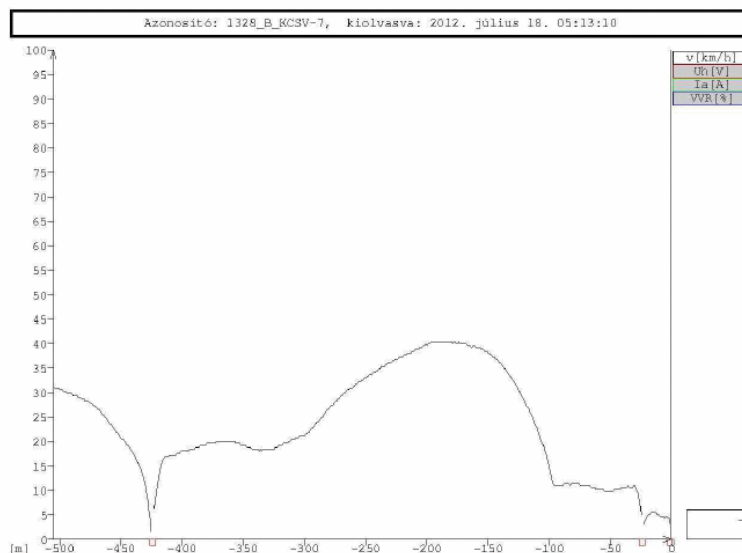
8. ábra: a 1328 psz. villamos regisztrátuma

A megállás helye előtt 24 méterrel indult a szerelvény (10. ábra), és 5 km/h legnagyobb sebességgel haladt, ami megfelel az ott megengedettnek. Ezúttal az első forgóváz első tengelye siklott ki, a szerelvény úgy állt meg, hogy a második tengely megközelítőleg a kisiklás helyén volt. A vészhelyzet felismerése, a fék működtetése és a megállás ezért kb. 2 méter úton történt meg. A járművezető tehát időben felismerte a vészhelyzetet és megfelelően cselekedett.

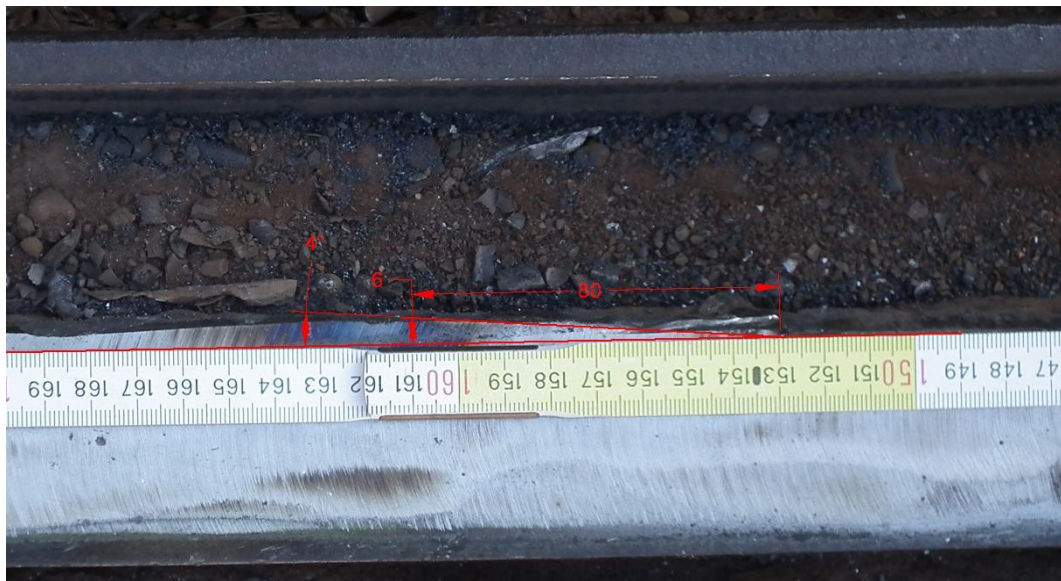
11. ábra: a domborulat és méretei

Az, hogy az A hegesztésben lévő, kisiklást okozó kidomborodáson sem látható ilyen kopásnyom (csak előtte-utána), arra utal, hogy az nem volt meg a 17-i üzemnapon, azaz már az első kisiklást követően, a 18-ra virradó éjjel keletkezett.

A köszörülés által a kisiklással összefüggésbe hozott domborulat eltüntethető, így a baleset elkerülhető lett volna.

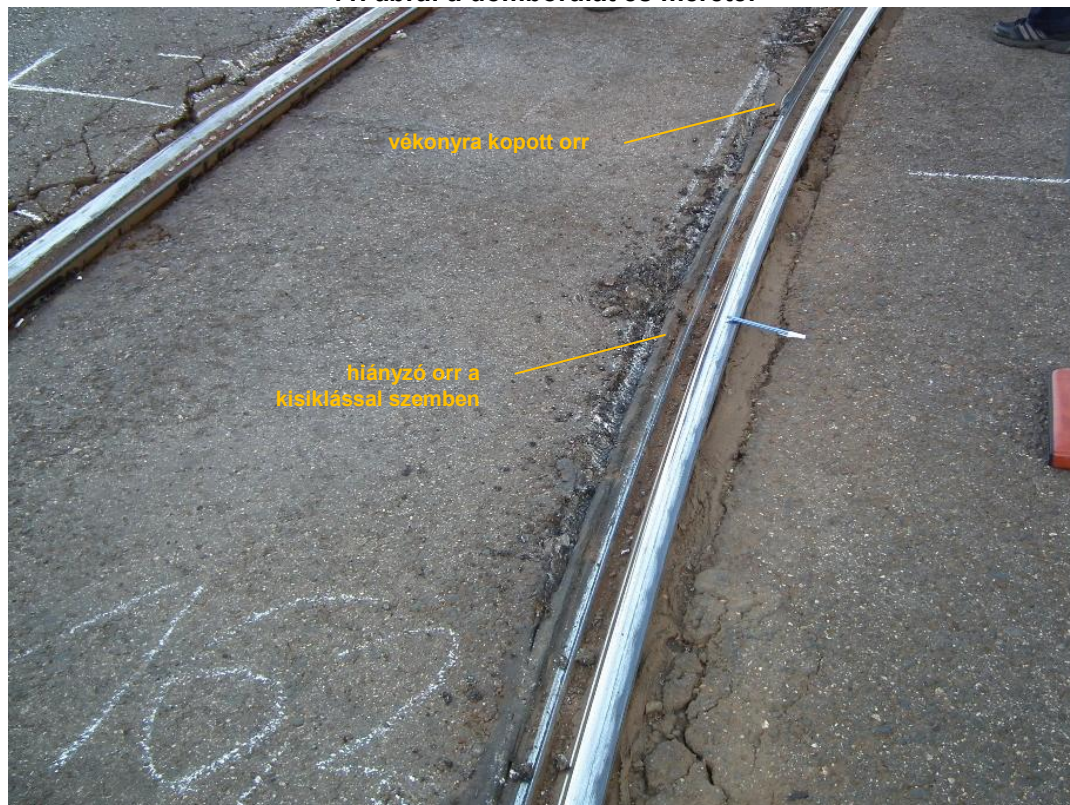
12. ábra: a hiányzó vezetés

- a belső sínszál orr-része erősen kopott, egy kb. 2,8 m hosszú szakaszon hiányzik, illetve lehajlott (12. ábra). Ennek egyik végén – a 18-án tartott helyszíni szemle idején – rozsdás törési felület volt, a másik végén friss törés;
- a külső sínszálban a sín futófelülete erősen oldalkopott, melyet annak egy szakaszán a balesetek előtti éjjeleken már kijavítottak felhegesztéssel.

A belső sínszal orrának hiányához hozzájárulhatott a gépkocsiforgalom is.

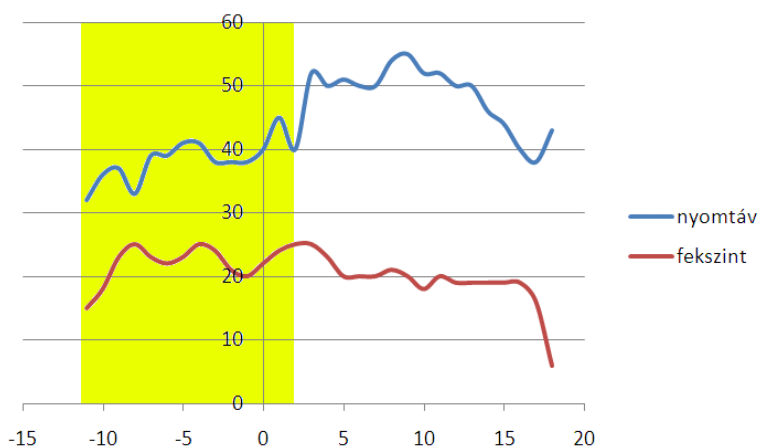
14. ábra: vágánymérési adatok 07.17-én

A vágány mért adatai (1.8.3 fejezet, 14. ábra és 15. ábra) szerint az ívben a nyomtáv értéke a felhegesztett szakaszon (a diagramok sárga mezői) 1440 mm alatt, a felhegesztésre váró szakaszon – a sínek erős oldalkopottsága miatt – 1450 mm fölött ingadozik. A kiegyenlítéshez kb. 15 mm-es rétegben szükséges a feltöltő hegesztés.

A túlemelés értéke a kijavított részen 20-25 mm körül, és kb. 5 mm-rel kevesebb a még kopott részen.
