KÖZLEKEDÉSBIZTONSÁGI
SZERVEZET

ZÁRÓJELENTÉS

**2012-538-5
vasúti baleset**

**Lukácsháza
2012. augusztus 7.**

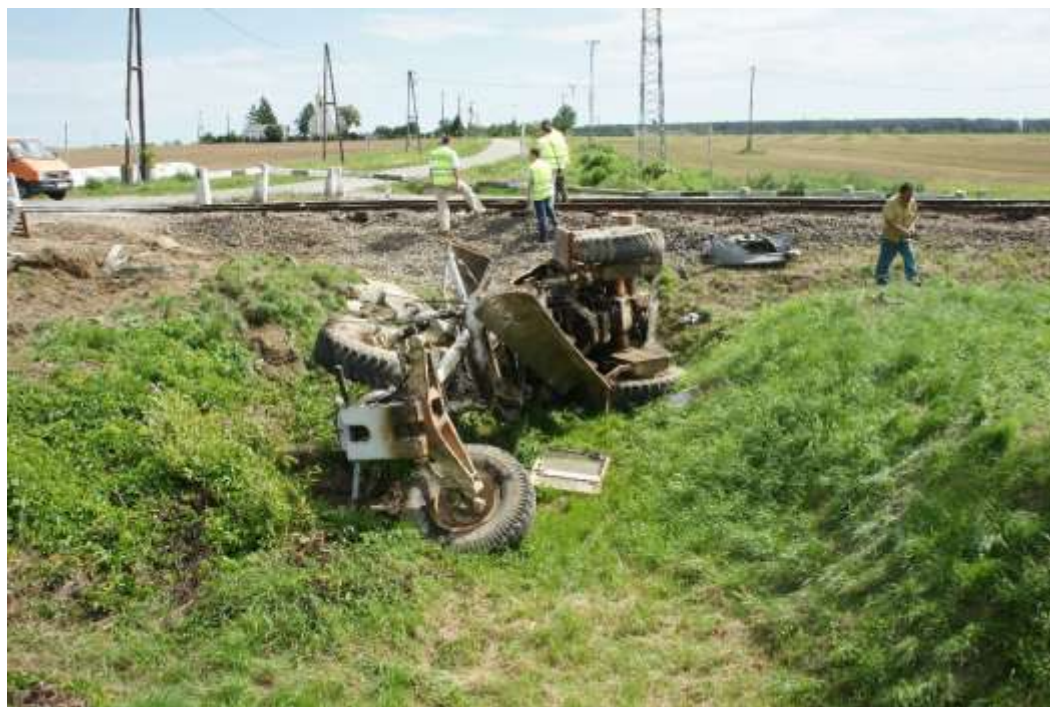
A munkagép javíthatatlan lett (4. ábra).

4. ábra: a munkagép roncsa

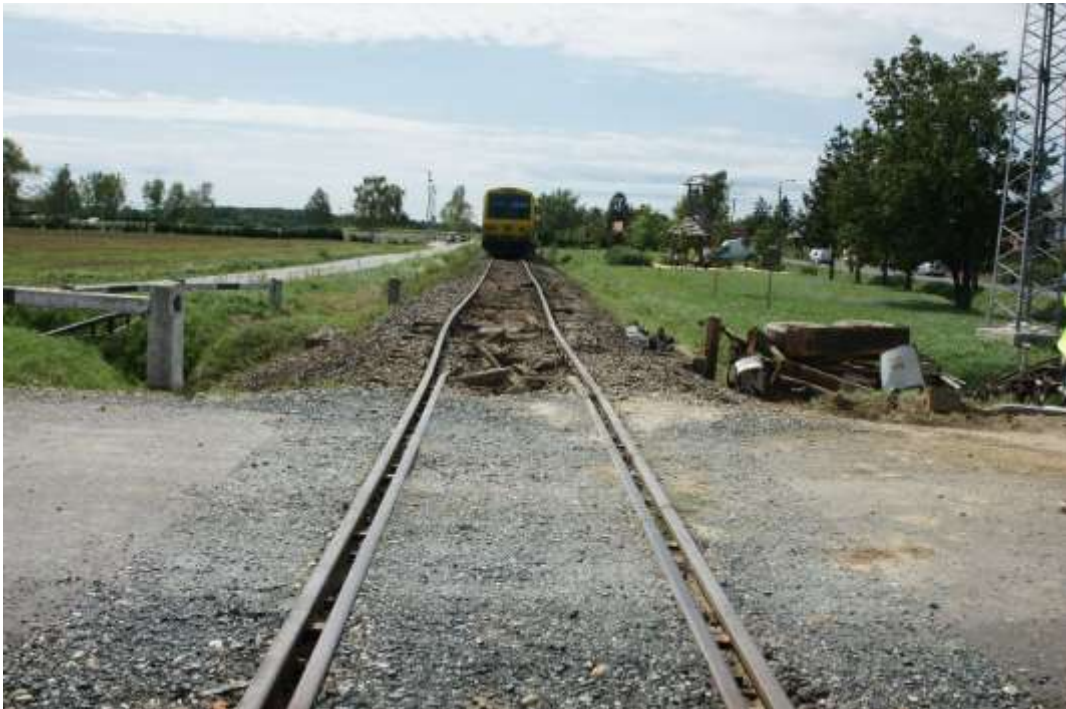
Az út vonalvezetése egyenes, a keresztezés a vasúti pályával merőleges. A rajta megengedett sebesség 50 km/h. Burkolata újszerű aszfalt, csak az útátjáróban aprószemű zúzottkő.

5. ábra: az útburkolat

Az út maga aszfaltburkolatú, de útátjáróban az út burkolata aprószemű zúzottkő. Ez nem felel meg annak az előírásnak, hogy az útátjáróban az út burkolata nem lehet rosszabb minőségű, mint a rávezető aszfaltúté (1.16.2).

Az úttájróban az út burkolata rosszabb minőségű, mint a rávezető aszfaltúté.

BA2012-538-5-01: *A vizsgálat során megállapítást nyert, hogy a Kőszeg és Szombathely állomások között a 64+80 sz. szelvényben lévő, műszakilag nem biztosított úttájróban az útburkolat minősége rosszabb minőségű, mint a rávezető aszfaltúté, így az úttájró nem felel meg a 20/1984. (XII. 21.) KM rendelet 9.§ (5) pontjában foglaltaknak.*

A Közlekedésbiztonsági Szervezet javasolja a Vas Megyei Kormányhivatal Közlekedési Felügyelőségének, hogy vizsgálja meg az átjáró kialakítását, és szükség esetén kötelezze az érintetteket a jogszabályban meghatározott állapot biztosítására.

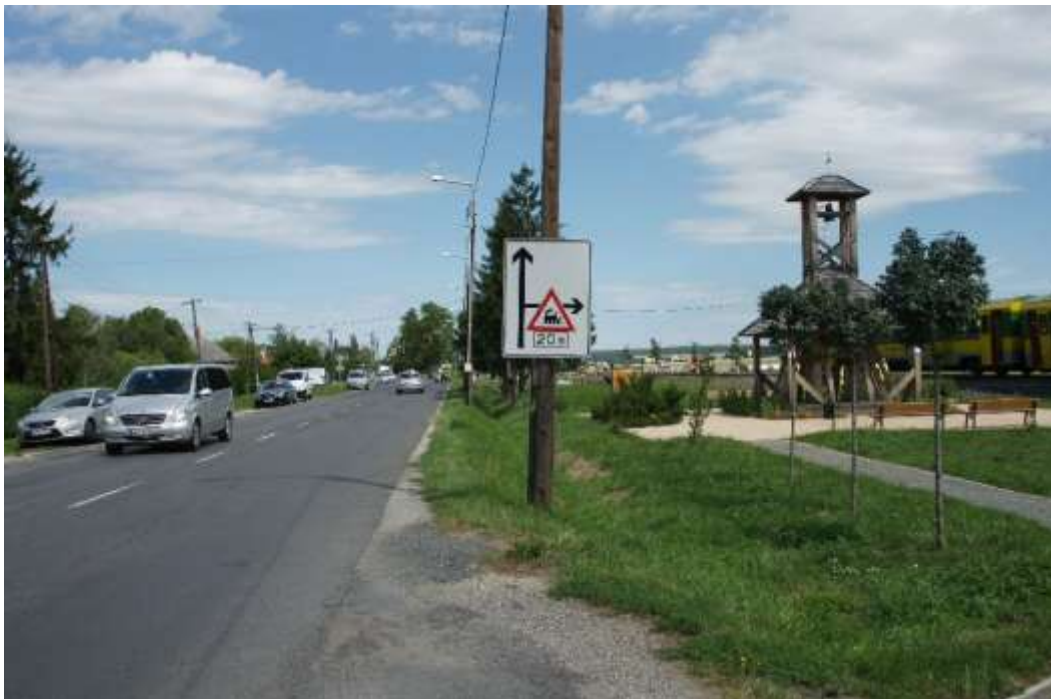
Az átjáróhoz vezető út torkolata előtt a munkagép haladási iránya felől „Útirány előjelző tábla” van kitűzve, melyen „Sorompó nélküli vasúti átjáró” tábla van, kiegészítve a veszélyes hely távolságát jelző táblával. (6. ábra)

6. ábra előjelző tábla

Az úton a főút-mellékút torkolattól az átjáró 20 méterre van, így a sávos előjelző táblák kitűzésére a főút felől nincs lehetőség, ebben az esetben elegendő az útirány előjelző táblán elhelyezni a veszélyt jelző táblát. A helyszíni kitéblázás (1.8.2) ennek megfelelő.
