KÖZLEKEDÉSBIZTONSÁGI  
SZERVEZET

## **ZÁRÓJELENTÉS**

**2012-554-5  
VASÚTI BALESET**

**Szolnok állomás  
2012. augusztus 14.  
45518-1 sz. vonat**

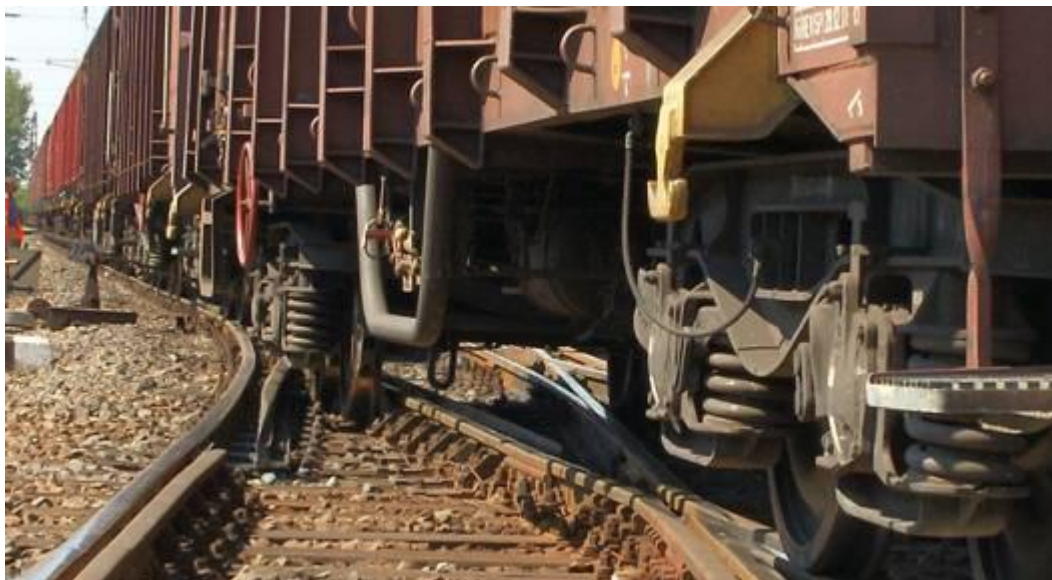
3. ábra: A kisiklott teherkocsi

A siklott jármű műszaki szemléje során szemmel is látható volt a siklott jármű alvázkeretének elcsavarodása. Ezt a megállapítást az elvégzett kimérés meg is erősítette.

Az eset következtében a kisiklott 33 56 537 7393-7 pályaszámú teherkocsi kismértékben sérült.

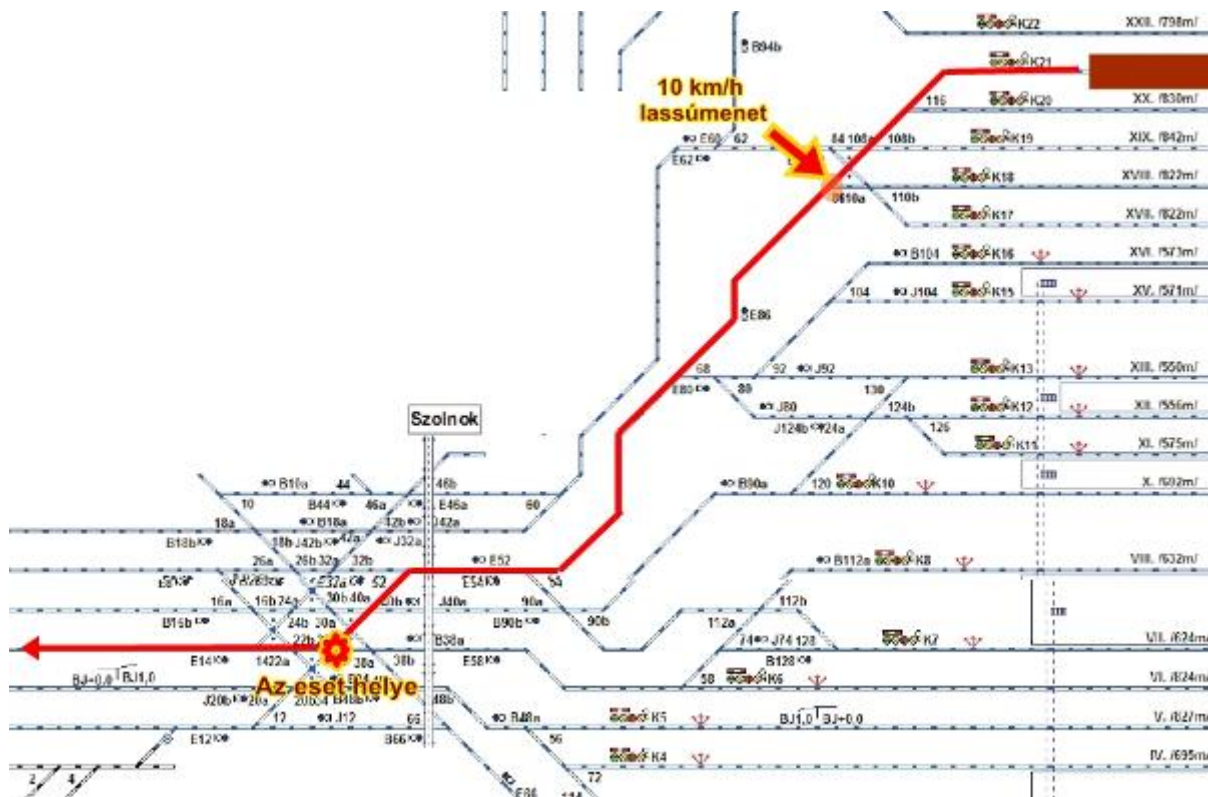
3. ábra: A vonat vágányútja Szolnok állomáson (Forrás: Útvonalkönyv)

Az eseményben érintett váltók állítása központból elektromos úton az 1. sz. tábláról, a táblakezelő forgalmi szolgálattevő által történik. Az esetben érintett 28 sz. átszelési kitérő 48-XIV rendszerű, melyet a kihaladó vonat mellékirányból főirányba haladva érintett. (3.ábra)

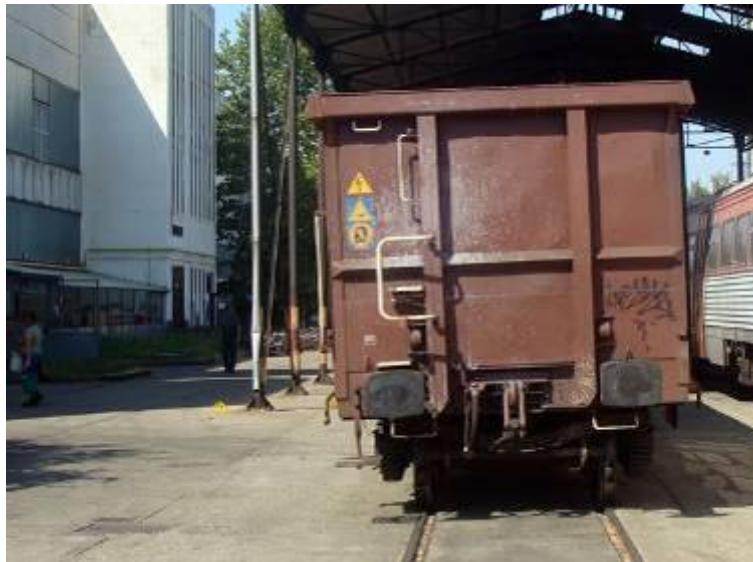
4. ábra: A siklott kocsi a MÁV-GÉPÉSZET Zrt telephelyén

A mérlegelésre beállított kocsi szemrevételezésekor szemmel is látható volt a siklott jármű alvázkeretének elcsavarodása. Ezt a megállapítást az elvégzett mérlegelés meg is erősítette.

Az alvázkeret elcsavarodására utalt a jármű két végén mért ütközőmagasság értékek ellentétes irányú eltérése. (E járműtípus szabványos ütközőmagassága 1060 mm)

Az elvégzett mérések eredményeiből megállapítható volt, hogy a kocsi főkerete jelentős elcsavarodást mutat, melynek értéke a 99 mm-t is eléri, azaz a kocsi hossz-tartójában mintegy 10 cm-es elcsavarodás van.

A forgóvázak kikötése és a kocsiszekrény kiemelése után megállapítást nyert, hogy a siklott forgóváznál a bal oldali csúszótámnál bemaródás volt észlelhető.

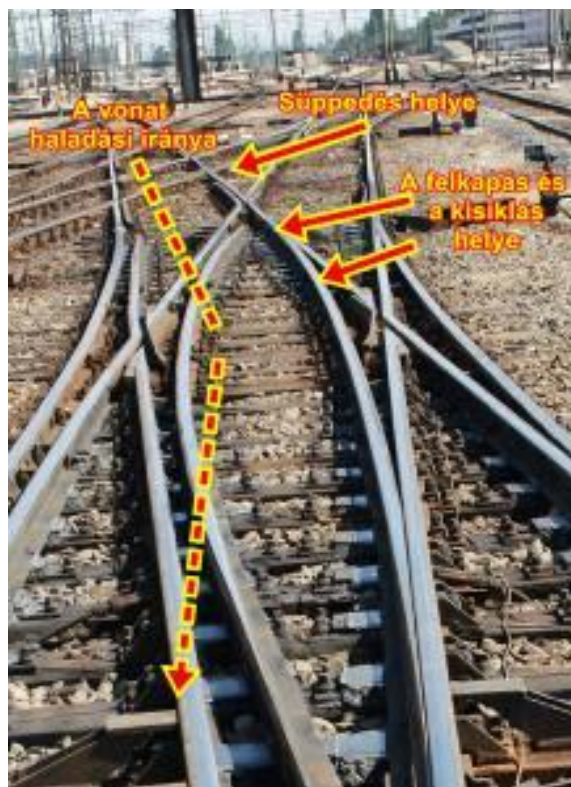
4. ábra: A siklás helye

A mért adatok elemzését és értékelését követően a Vb azt tapasztalta, hogy a felkapás helyét megelőzően mintegy 15 alj távolságban – a kettős vasúti keresztezés páros oldali egyszerű keresztezésének csúcsbetétjénél - a vasúti pályában egy süppedés található a menetirányt tekintve bal sínszámban. Ennek mértéke 25 mm volt. Ez a fekszinthiba a felkapási nyom helyéhez érve a jobb sínszámban lévő 10 mm-es értékre változott.

A Vb véleménye szerint az eset úgy következhetett be, hogy amikor a vonat kihaladása közben a 33 56 537 7393-7 pályaszámú, üres négytengelyes kocsi hátsó forgóváza a 40 sz. és a 28 sz. kitérők közötti keresztelésben lévő baloldali sínszámban lévő süppedéses vágányszakaszra ráhaladt, az előírásoknál nagyobb átlós kerékterhelés eltérés felerősödött a lokális pályahiba nyomán fellépő billentő hatás következtében.

Annak hatására, hogy a teherkocsi alvázkerete is meg volt csavarodva a haladó jármű oldaláról egy további kedvezőtlen tényező lépett fel, melynek hatására a jármű első forgóvázának bal oldala tehermentesült.

A deformálódott alvázkeret és az azonnali beavatkozási szintet el nem érő, de egyértelműen létező lokális pályahiba együttes hatása miatt a tehermentesült első forgóváz az érintőköríves átszelési kitérőben a menetirányt tekintve a baloldalon nem követte a köríves csúcscsín, hanem gyakorlatilag érintőirányban felkapott a sinkoronára és kisiklott.

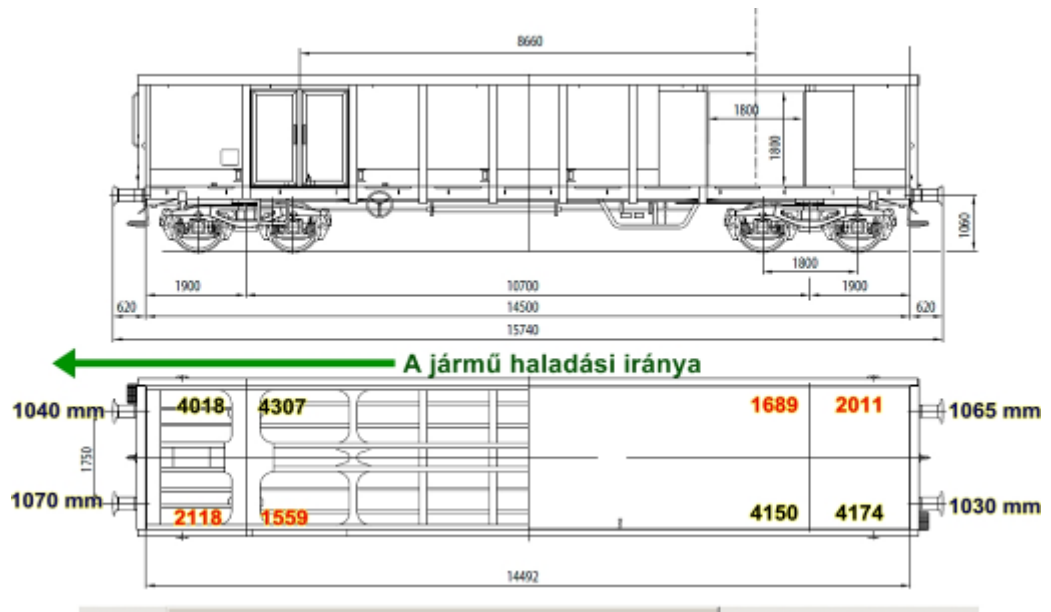
5. ábra: A siklott jármű mért adatai

A tényezők együttes hatását vizsgálva megállapíthatjuk, hogy a kerékterhelés (Q) - a forgóváz átlós leterheltsége miatt - a normálisnál kisebb, ami azonban csak középértéknek vehető, mert a kisiklás helye előtti süppedésen való áthaladás, és az általa kiváltott lengés miatt e kisebb érték körül ingadozik: vagyis periodikusan a mért értéknél is kisebb lehet. A lengésnek egy ilyen kedvezőtlen helyzetében elérve a kitérő ívét ez az Y/Q arány túllépheti azt az értéket, ami a pályán maradáshoz még megengedhető.
