KÖZLEKEDÉSBIZTONSÁGI
SZERVEZET

ZÁRÓJELENTÉS

2012-578-5
Vasúti baleset

Tápiószele és Tápiógyörgye
2012. augusztus 27.
3341 sz. vonat és TVG-pótkocsik ütközése

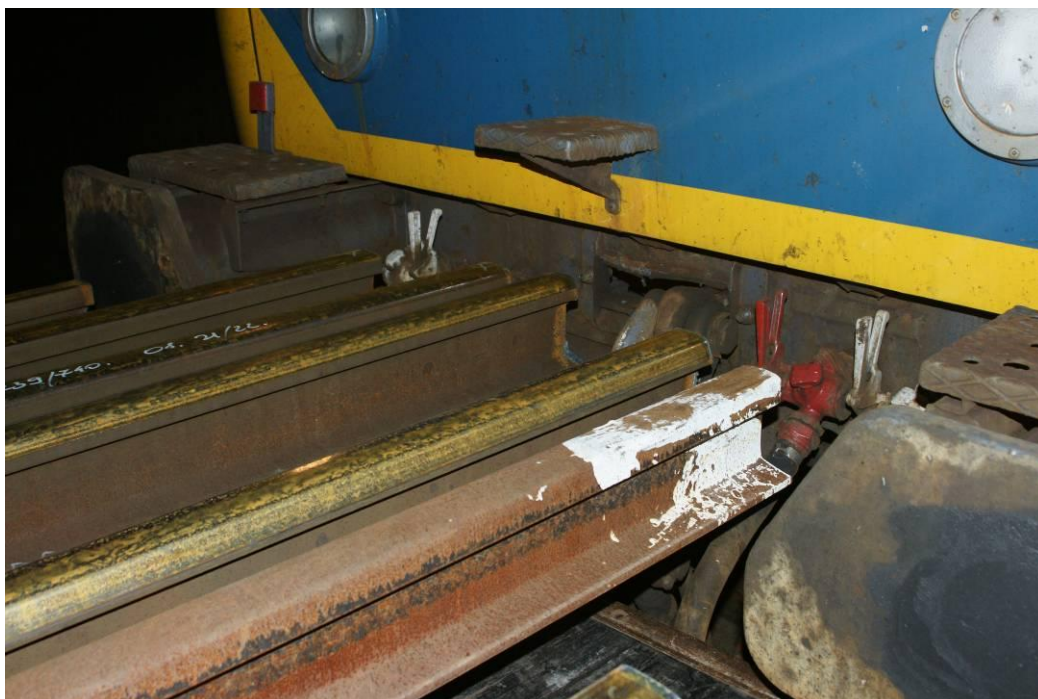
3.sz.ábra:a 3341 sz. vonat és a TVG-pótkocsik ütközése közelről

A TVG-pótkocsik tovább gurulva, egészen minimális sebességgel ráütköztek a 3341 sz. vonatra. Az alacsony ütközési sebesség miatt sem anyagi kár, sem személyi sérülés nem következett be.

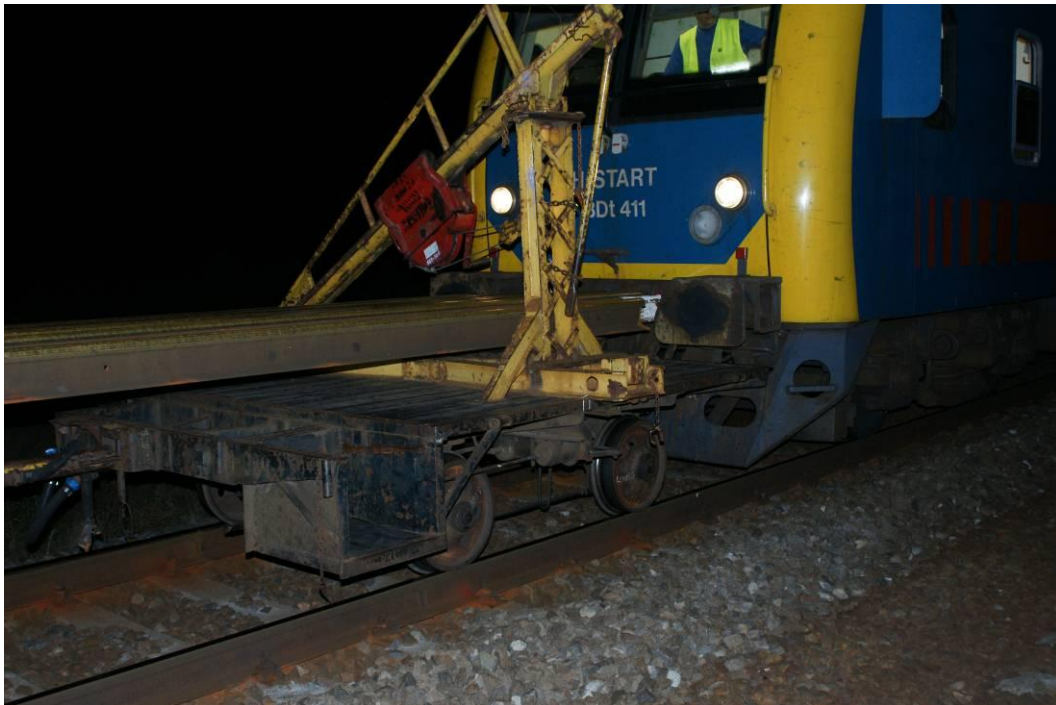
4.sz.ábra:a 3341 sz. vonat és a TVG-pótkocsik ütközése

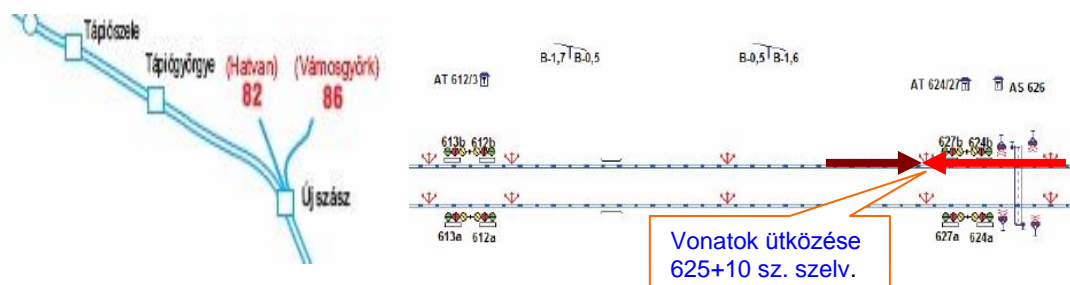
Kb. 21 óra 19 perckor a kijárat jelző továbbhaladást engedélyező állásba állításával felhatalmazták a 23399 sz. vonatot Újszász állomáson az indulásra. A következő állomáson – Tápiógyörgye – a vonat áthaladt. Tápiószele állomáson – rendeltetési állomás – az V. sz. vágányra járt be, majd a megállás után észlelte a személyzet, hogy a TVG-én csak a vonórúd van, a járművek hiányoznak.

5.sz.ábra:a vonat közlekedési útvonala és az ütközés

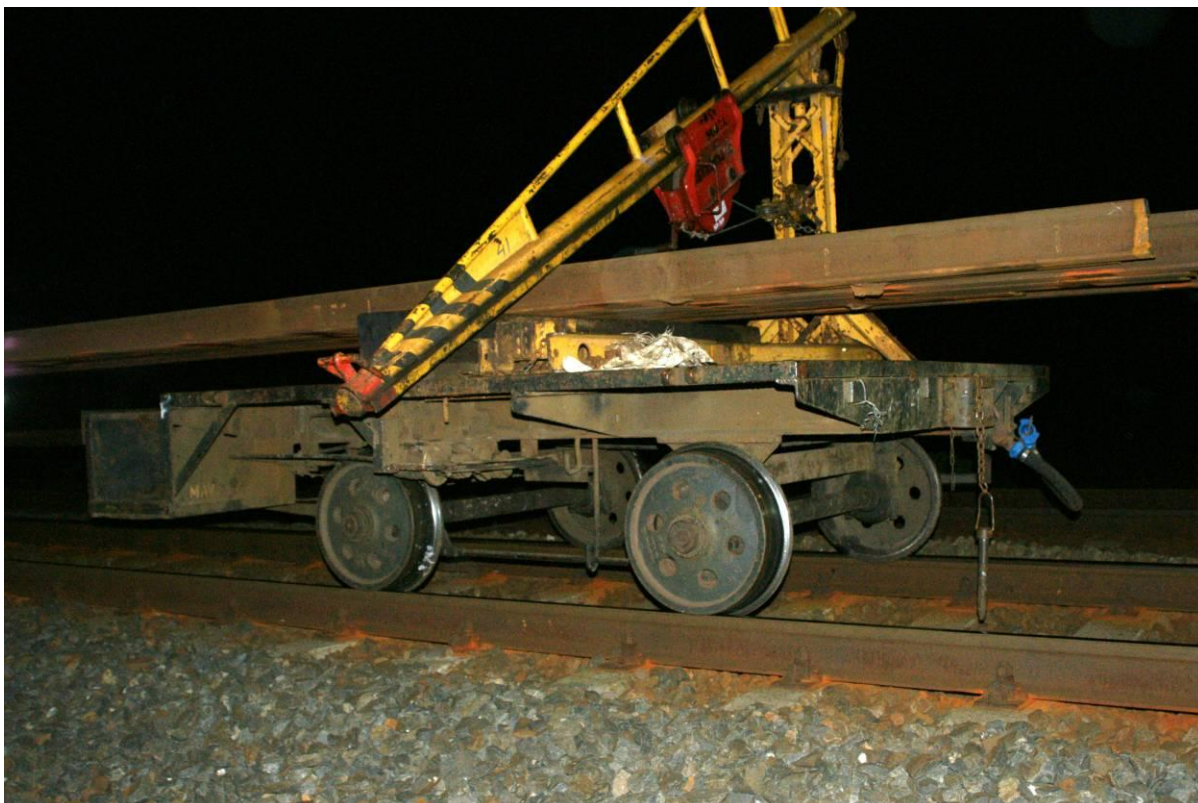
6.sz.ábra:a 23399 sz.vonat az ütközés után a TVG-1224 nélkül

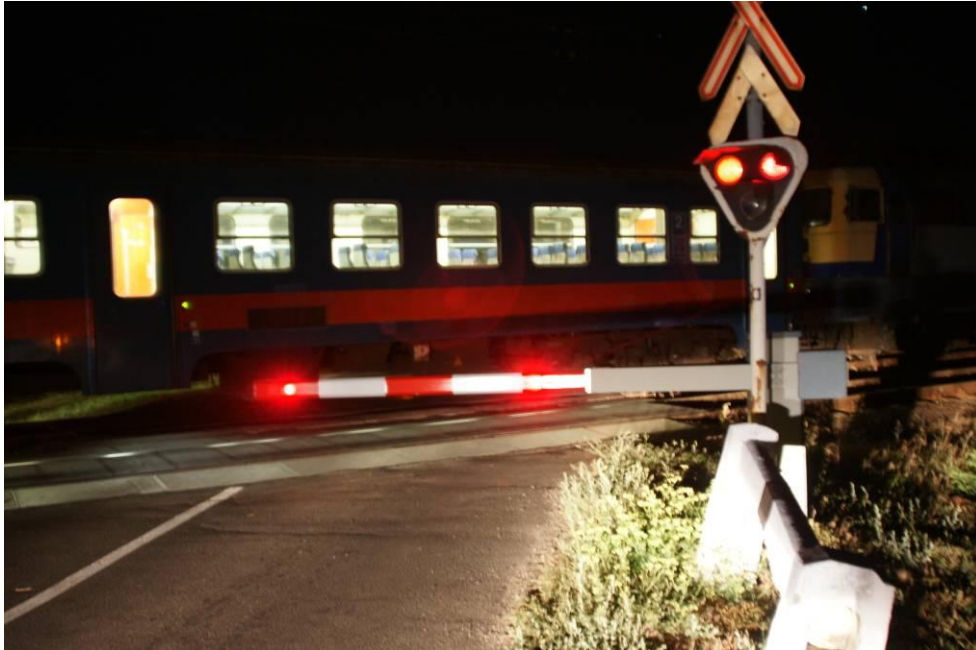
Ezt követően a forgalmi szolgálattevő a térközjelzőket Megállj! állásba állította, a két állomás között levő AS626 jelű nyíltvonalisorompót kézzel lezárta, majd a fentiekre értesítette a vonalirányítót.

7. ábra: A kézzel lezárt AS626 és a 3341 sz. vonat

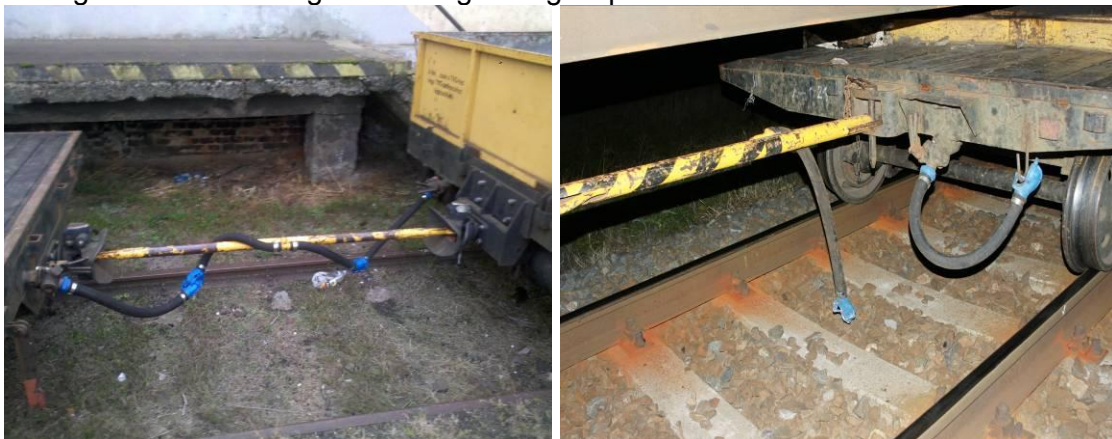
8. ábra: A szabályos és hiányos kapcsolás

- A TVG és pótkocsija között a levegőkapcsolat nem lett összetéve,
- A rögzítő csapszegezen furat nem volt, így elvesztés ellen azt biztosítani nem lehetett,
- A vonat indulása előtt a vontatójármű és az első kocsi levegőkapcsolata nem került ellenőrzésre.

A 8 sz. ábra bal oldalán a szabályosan végrehajtott kapcsolás, a bal oldalán az össze nem kapcsolt fővezeték tömlő az űrkapcsolatba nincs elhelyezve, a rögzítő csapszeg kiesés ellen nincs biztosítva.

Az eseményt követően a TVG 1224 és az általa vonatott pótkocsik műszaki felülvizsgálatra kerültek. A megállapított hibákat, tömörtelen fékberendezést és a kapcsolórúd csapszeg biztosítási lehetőségét a MÁV FKG. Kft. üzemeltetési üzletág mozgó szerviz csoportja kijavította. A MÁV FKG Kft.-től kapott tájékoztatás szerint a rendkívüli eseményt megelőzően a hibás fékberendezésről, illetve egyéb hibáról nem érkezett bejelentés.

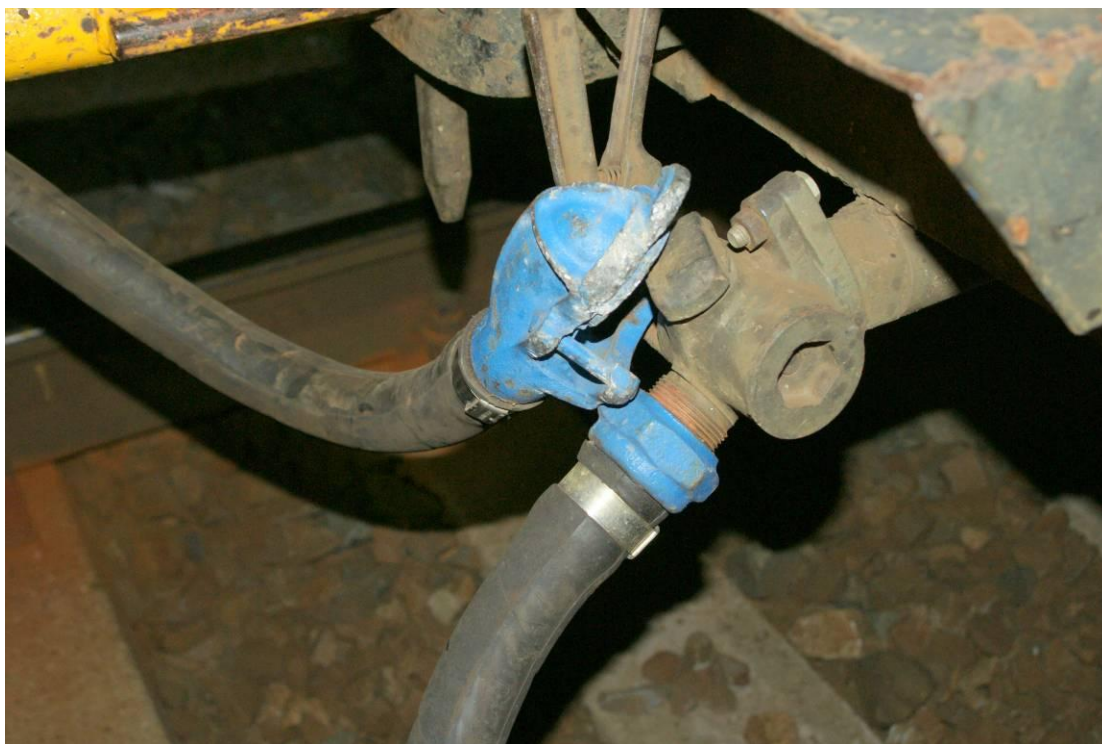
A fenti állapot miatt következhetett be, hogy a nem teljesen behelyezett csapszeg menetközben a rázkódástól kihajtódott, vagy az űrkapcsolatba fel nem helyezett féktömlő kiütötte a csapszeget, amit a fentiekben leírt biztosítás lett volna hivatott megakadályozni.

9. ábra: A lógó fővezeték tömlőn ütésnyomok

Mivel a TVG és a pótkocsi között nem volt levegőkapcsolat, így a vonatszakadás után nem következett be légvesztés, majd automatikus befékezés, a vonatszemélyzet észre sem vette, hogy a pótkocsik leszakadtak a vonatról.
