KÖZLEKEDÉSBIZTONSÁGI
SZERVEZET

ZÁRÓJELENTÉS

2012-579-5
Vasúti baleset

95 55 5342 010-5 psz. motorvonat tűzesete

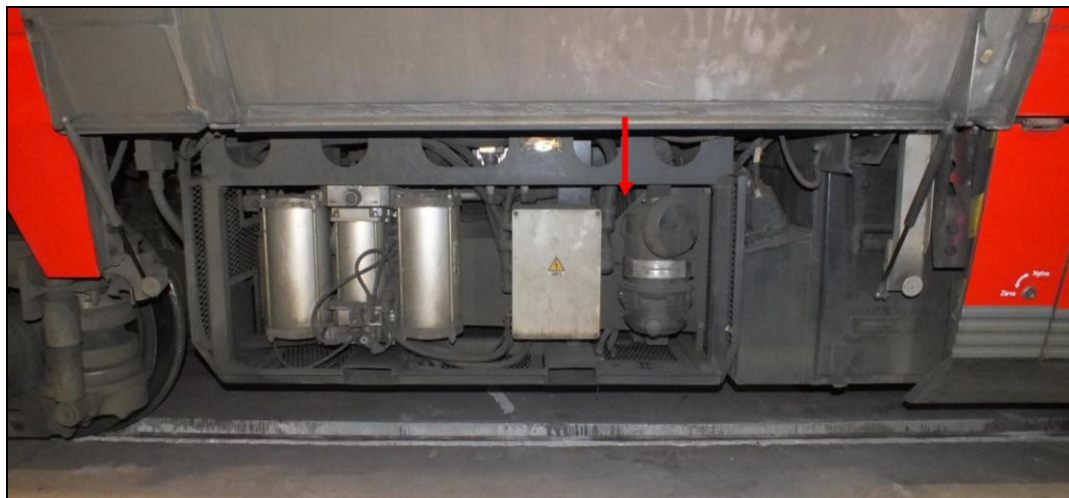
A Vb a vizsgálat során megállapította, hogy a tüzeset bekövetkezését a bizonyossággal határos valószínűséggel elsődlegesen a kompresszor részegységének (ventilátor lapátkerék) hiánya okozta. A Vb arra a következtetésre jutott, hogy a lapátkerék megléte, és a többi tényező együttes fennállása esetén a tüzeset nagy valószínűséggel nem következik be.

2012. október 02-án, az üzembentartó által elvégzett újabb tűzvizsgálat során megállapításra került, hogy a kompresszor egységben lévő ventilátor lapátkerék a baleset bekövetkezésekor a berendezésből hiányzott.

5. ábra Az 1-es kompresszor egység, és a hiányzó lapátkerék helye (piros nyíl)
(nem a balesetben érintett jármű képe)

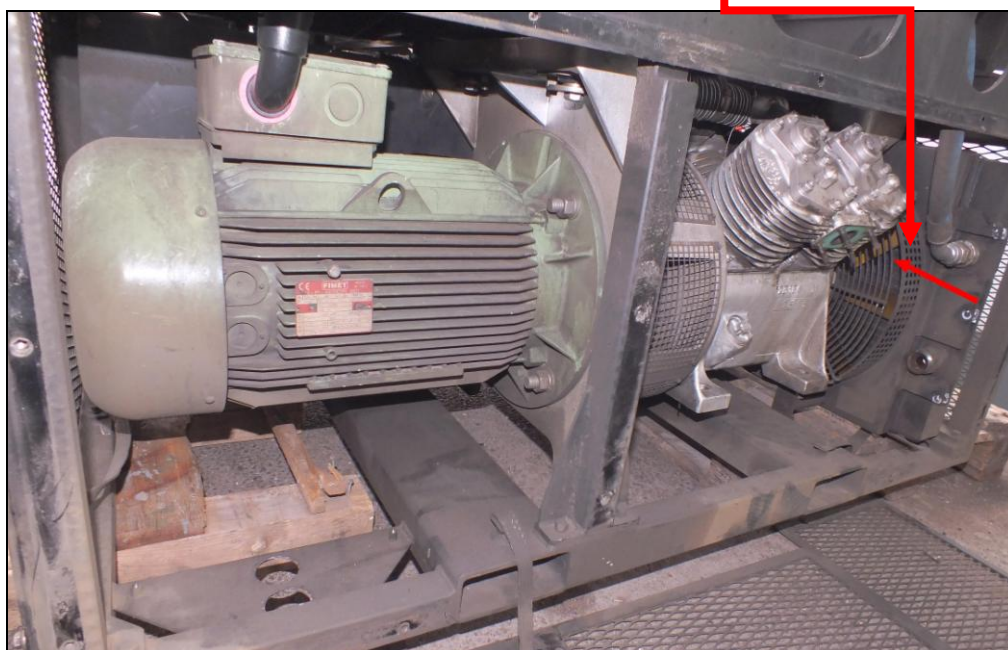
7. ábra A kompresszor egység kiszerelt állapotban
(a kép a lapátkerék színét, méretét, elhelyezkedését szemlélteti a balesetben érintett egység hátsó nézetéből)

A sűrített levegő előállító berendezés egy olyan kétmotoros egység, amely kétfokozatú, 241-es típusú, V-elrendezésű függőleges dugattyús sűrítőt foglal magába közbenső hűtővel (túlnyomás szeleppel), illetve egy utánhűtővel (túlnyomás szeleppel). A légsűrítőt egy váltakozó áramú indukciós motor hajtja rugalmas tengelykapcsolón keresztül. A közbenső hűtő és az utánhűtő számára a hűtőlevegőt egy axiális ventilátor szállítja, amely mindkét sűrítőnél a forgattyús tengely meghosszabbítására van felszerelve. A sárga színű ventilátor egy ventilátor házban került elhelyezésre (6., 7. ábra).
