**KÖZLEKEDÉSBIZTONSÁGI
SZERVEZET**

ZÁRÓJELENTÉS

**2012-637-5
vasúti baleset**

**Kelenföld
2012. szeptember 19.**

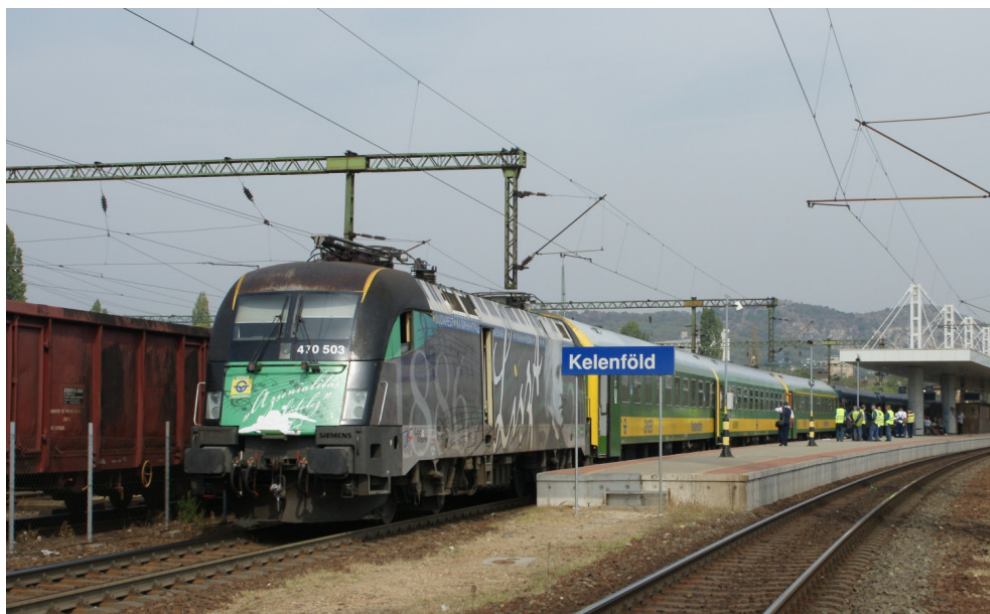
Az utast kikísérő férfi a vonat indulását észlelve kiszaladt az utastérből és a vonat menetirányába eső kocsivégén kiugrott a mozgó vonatból. Olyan szerencsétlenül esett, hogy a peron és a kocsi között a mozgó vonat kerekei alá került, ahol a keletkezett súlyos sérüléseibe belehalt.

Az eseményt a mozdonyvezető a tükörből visszatekintve észlelte és ezután kb. 40 méterrel megállította a vonatot.

3. ábra: a vonat a baleset után

A baleset áldozatát a Vb a vonat harmadik kocsija alatt, az első forgóváznál találta, de emberi maradványok voltak a vágányon ugyanezen kocsi közepénél is.

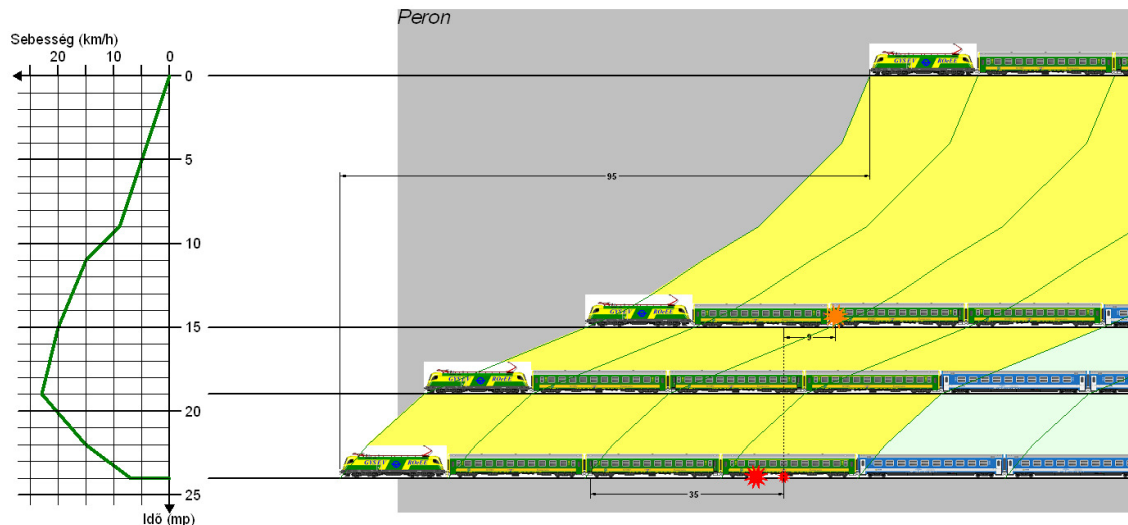
A vonat – a regisztrátum adatai szerint – 65 másodperc tartózkodás után indult tovább és gyorsult fel 23 km/h-ig:

- 0,4 m/s² gyorsulással,
- 80 méteren,
- 19 másodperc alatt.

Ezután a vonat megállt:

- 1,1 m/s² lassulással (ami maga is utal a vészfékezésre),
- további 15 méteren,
- 5 másodperc alatt.

A vészhelyzet felismerésére és a fékhatás kialakulására 1+3 másodpercet becsülve a kiugrás ennél 4 másodperccel korábban, azaz indulás után

- 15 másodperccel,
- 51 méterrel,
- 20 km/h sebességnél volt.

A kiugrás ezen helyétől 9 méterrel távolabb volt a vágányon az áldozat első nyomainak helye, ami összhangban van azzal, hogy a peronon a férfi elesett, elgurult, majd a vágányra esés közben a kocsi is vonszolta.

4. ábra: a vonat sebessége, helyzete az esemény során
