**KÖZLEKEDÉSBIZTONSÁGI
SZERVEZET**

ZÁRÓJELENTÉS

2012-638-5

VASÚTI BALESET

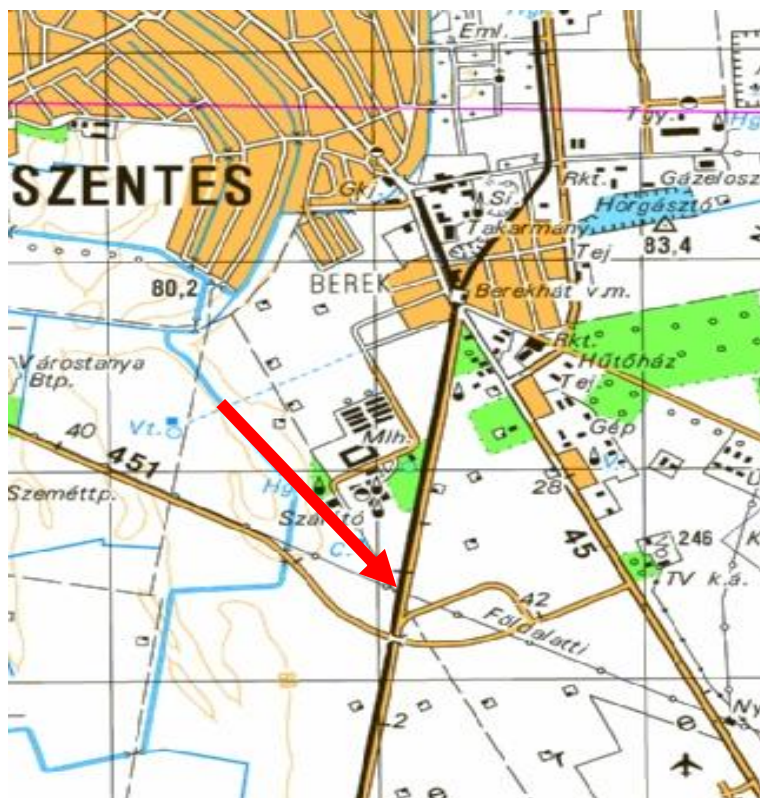
2. ábra: Az eset helyszíne

Szegvár és Szentes állomások között, a 41+10 sz. nem biztosított közút-vasút szintbeni keresztezésben a 7252 sz. vonat teherautóval ütközött.

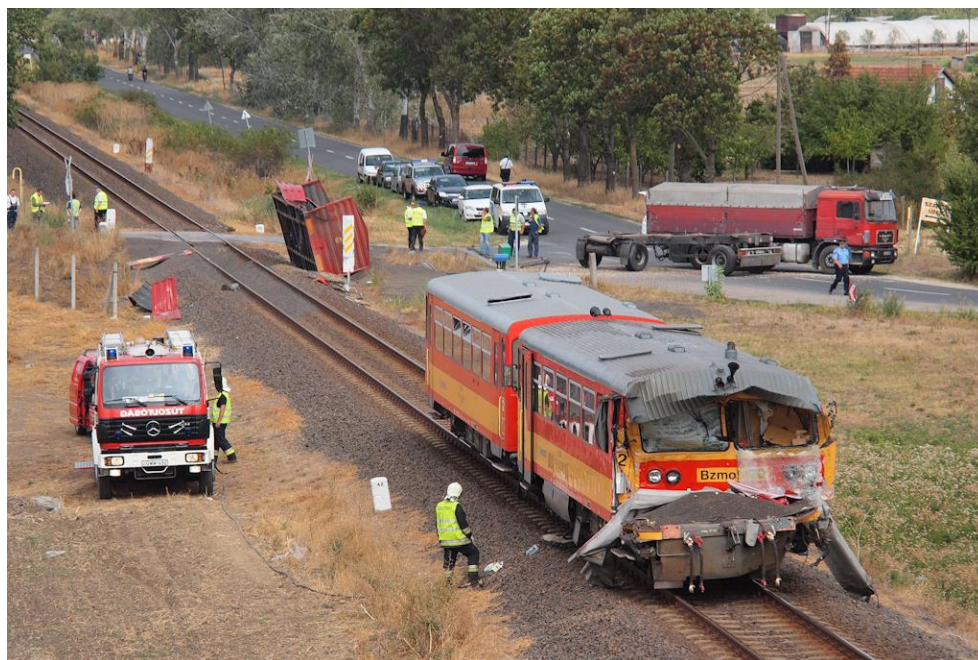
Az ütközés következtében a teherautó pótkocsijának alváza és annak felépítménye szétszakadt, a felépítmény az oldalára borult, rakománya (napraforgó) a földre szóródott. A vonatot továbbító motorkocsi eleje súlyosan rongálódott. A mozdonyvezető a gyorsfékezést követően a motorkocsi utasterébe menekült. A vonat mellékkocsijában a vezető jegyvizsgáló és 3 fő utas könnyű sérülést szenvedett. Az ütközés következtében a mellékkocsi 2 ablaka a hozzá csapódó pótkocsitól betört.

3. ábra: a baleset közelebbi helyszíne (Fotó: MTI)

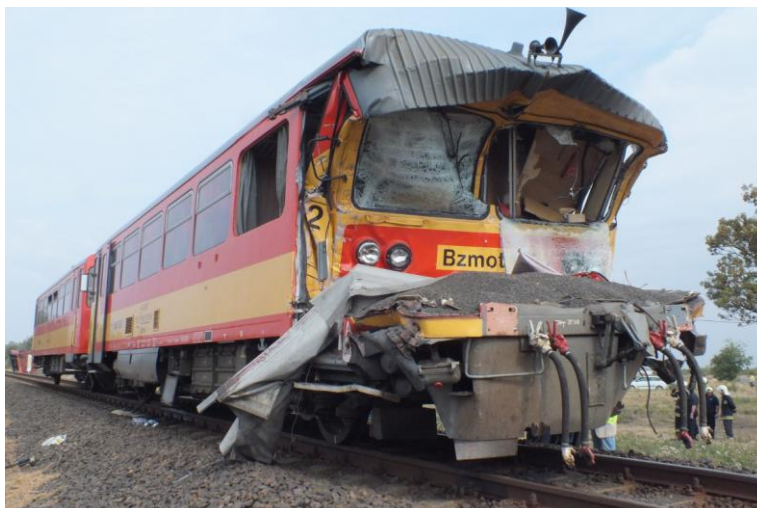
A vonatot továbbító 90 55 5429 170-8 psz. motorkocsi eleje az ütközés következtében kb. 2,5-3 méter hosszban, változó mélységben (4. ábra) benyomódott, a vezetőállás gyakorlatilag megsemmisült, a gázolajtartály két helyen megsérült, a homokolócső leszakadt.

4. ábra: a rongálódott motorkocsi

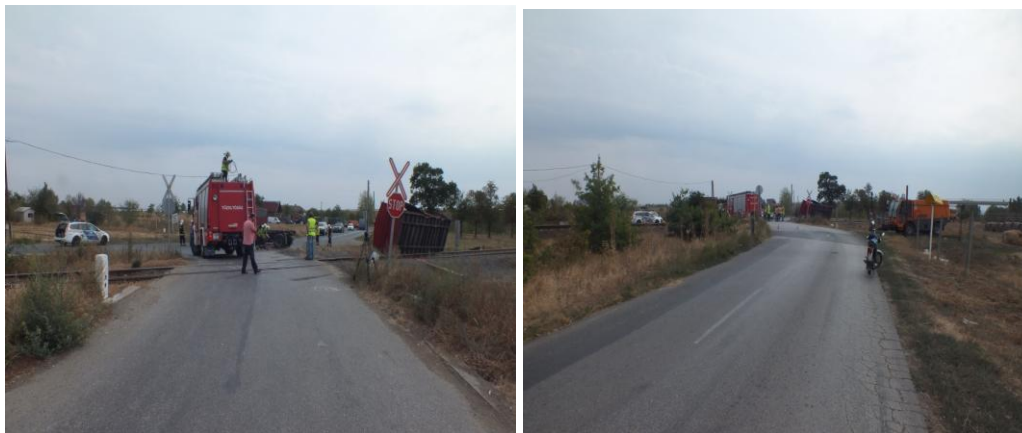
A balesetben részes pótkocsis teherautó számnélküli „ipari” úton közeledett a vasúti átjáró felé. A haladási iránya felől a közúti jelzőtáblák elhelyezése a szabályoknak megfelel, azok jól láthatók. A közútra engedélyezett sebesség 90 km/h.

5. ábra: a közút a teherautó közlekedése felől

A közút-vasút keresztezés szöge kb. 75°-os. A közút felől a vasúti átjáróra figyelmeztető táblák mindkét irány felől sérülésmentesek, hiánytalanok (5. ábra, mely a közúti jármű haladási irányából készült):

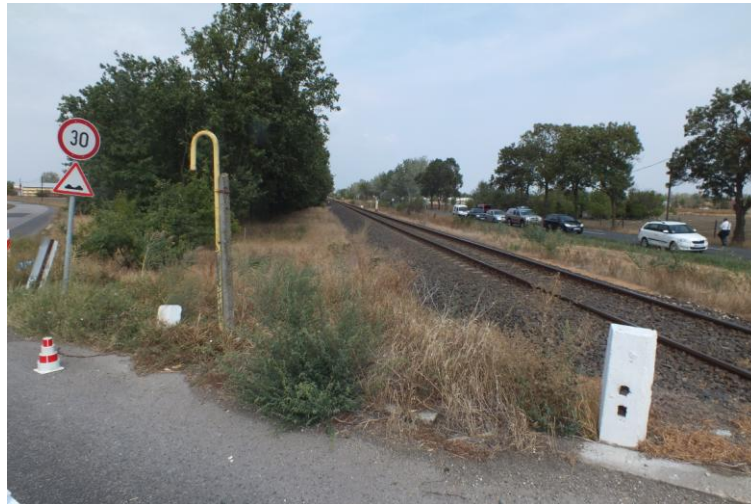
6. ábra: a csökkentett rálátási háromszög

Az átjáróban a csökkentett rálátási háromszög a balesetben érintett irányból biztosított, mely jelen esetben a vasúti pályára engedélyezett sebesség x 5 méterben kifejezve: $80 \text{ km/h} \times 5 = 400 \text{ m}$.

A vasúti átjáróban a csökkentett rálátási háromszög biztosítva volt, de csak az előírt, annál nem nagyobb. Az áthaladás veszélytelenségéről emiatt csak a STOP táblánál való tényleges megállás esetén lehet meggyőződni, amit a járművezető elmulasztott. A rálátás javítása, a fás-bokros terület egy részének kitakarítása növelné az áthaladás biztonságát.

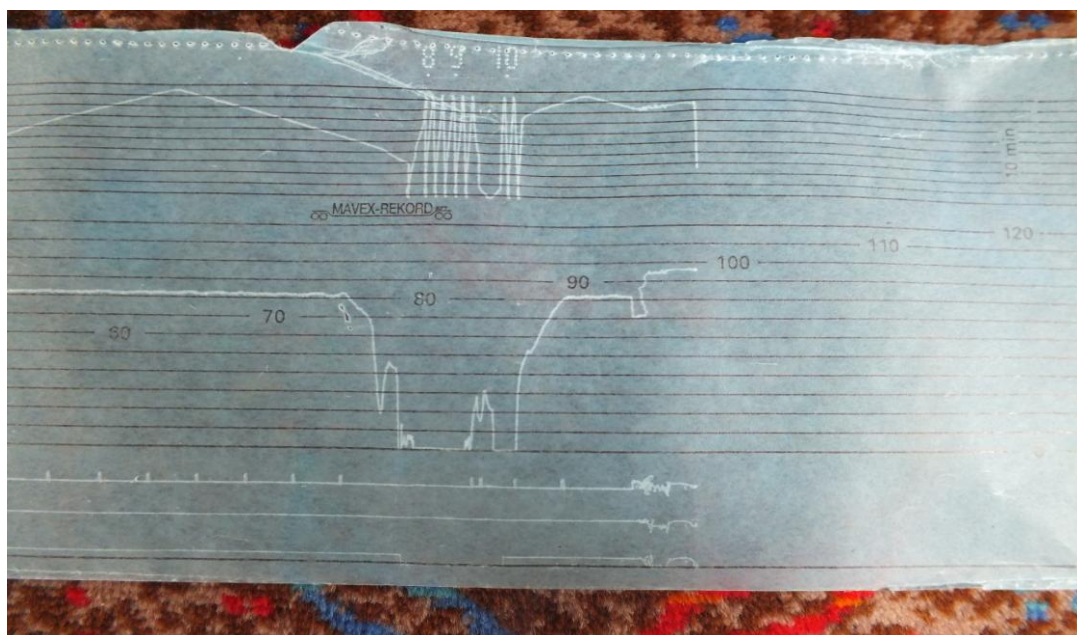
Az 90 55 5429 170-8 psz. motorkocsin TELOC RT 12 típusú adatrögzítő van. A sebességmérő 120 km/h méréshatárú, melybe ennek megfelelő szalag lett befűzve. A Vb az adatok kiértékelése során megállapította, hogy a mozdonyvezető a vasúti pályára engedélyezett 80 km/h sebességet nem lépte túl.

7. ábra: a 7252 sz. vonat sebességmérő szalagja
