**KÖZLEKEDÉSBIZTONSÁGI
SZERVEZET**

ZÁRÓJELENTÉS

**2012-705-5
vasúti baleset**

**Aszód
2012. október 19.**

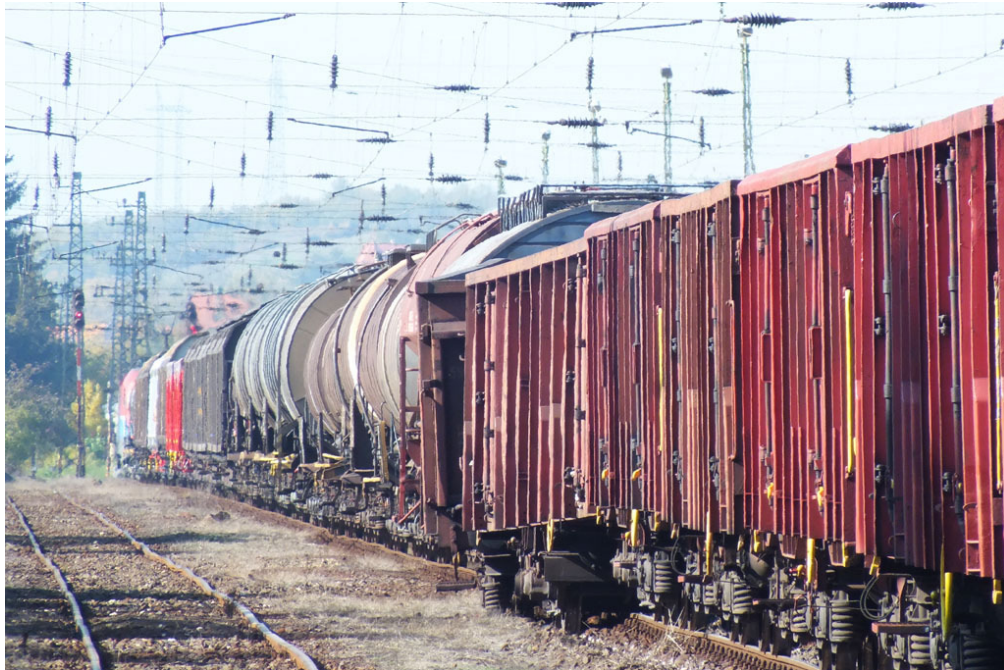
Később, a kihaladó 3052 sz. vonat mozdonyvezetője jelentette be, hogy a kisiklás következményeit látja. A VII. vágányon álló tehervonat 25-26. kocsijai (vasércel rakva) egy-egy forgóvázal kisiklottak, a többi kocsi a sínen maradt. A tehervonat súlyosan megrongálta a maga mögött hagyott 17. és a vágányútban nem érintett 21. váltókat, továbbá a kisiklott kocsik a VII. vágány betonajait kb. 300 m hosszban összetörték.

3. ábra: a vonat a baleset után

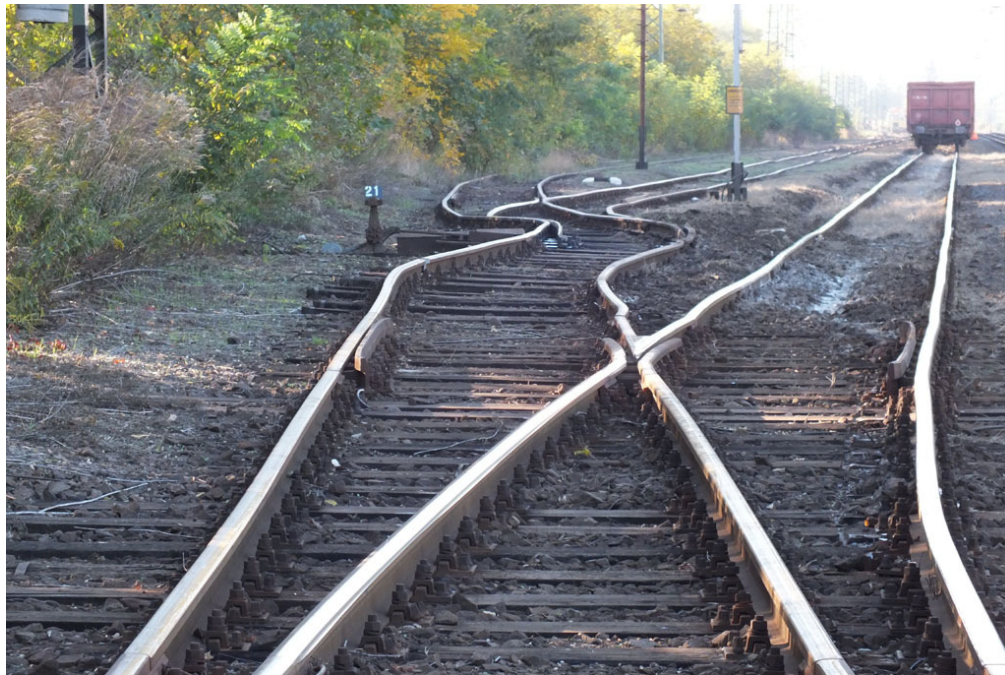
A kisiklás helyszínén a 17. és 21. váltók súlyosan megrongálódtak (4. ábra), továbbá a behaladó kisiklott kocsik az állomás VII. vágányán kb. 300 m hosszban összetörték a betonajkakat. A becsült pályakár kb. 40 millió forint.

4. ábra: a megrongálódott váltóközet

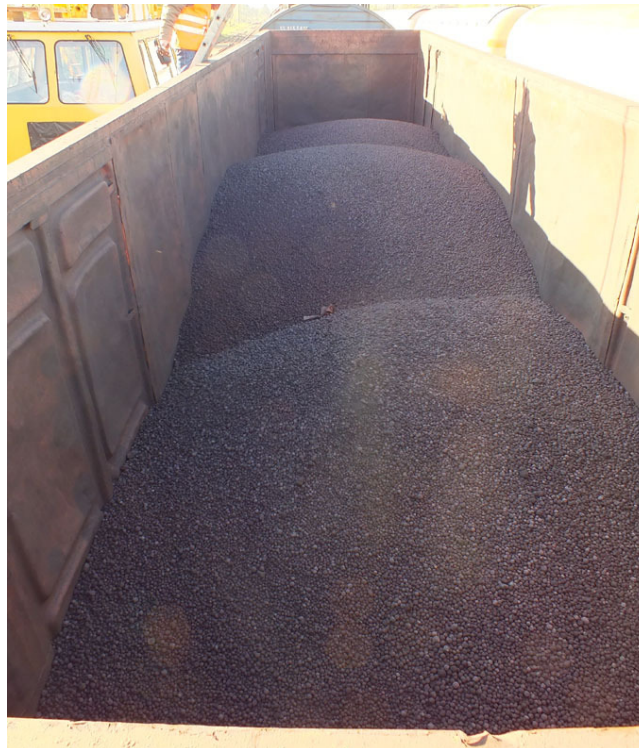
A Vb a helyszínen ellenőrizte még a vasércrakomány elhelyezkedését is a kisiklott kocsikban (5. ábra).

5. ábra: a rakomány elhelyezkedése az első kisiklott kocsiban, menetirányba tekintve

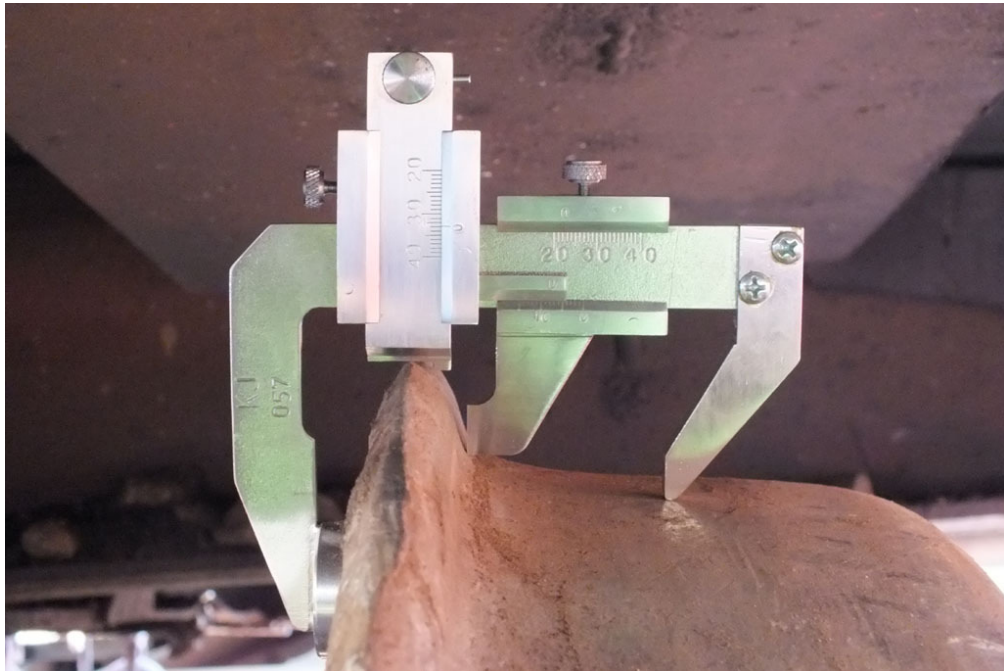
A 3755 596 1218-5 psz. kocsik 7. csapjánál lévő kerék képét – még a baleset helyszínén – a 6. ábra mutatja. Ezen keréknek a kisikláskor az ív külső sínszáján kellett (volna) haladnia, vezetőkerékként.

6. ábra: kerékadatok mérése a helyszínen

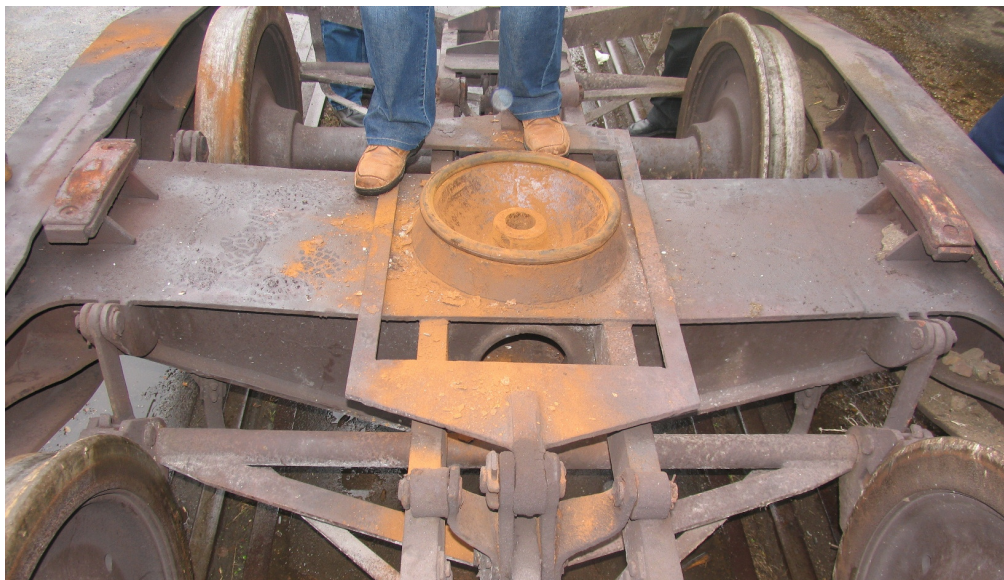
A 3755 596 1218-5 psz. kocsik 1-2-7-8 tengelycsapokkal számozott forgóvázának képét a csúszótámok és forgócsapok tekintetében a 7. ábra mutatja.

7. ábra: 3755 596 1218-5 psz. kocsik forgóváza Hatvanban (fotó: RCH)

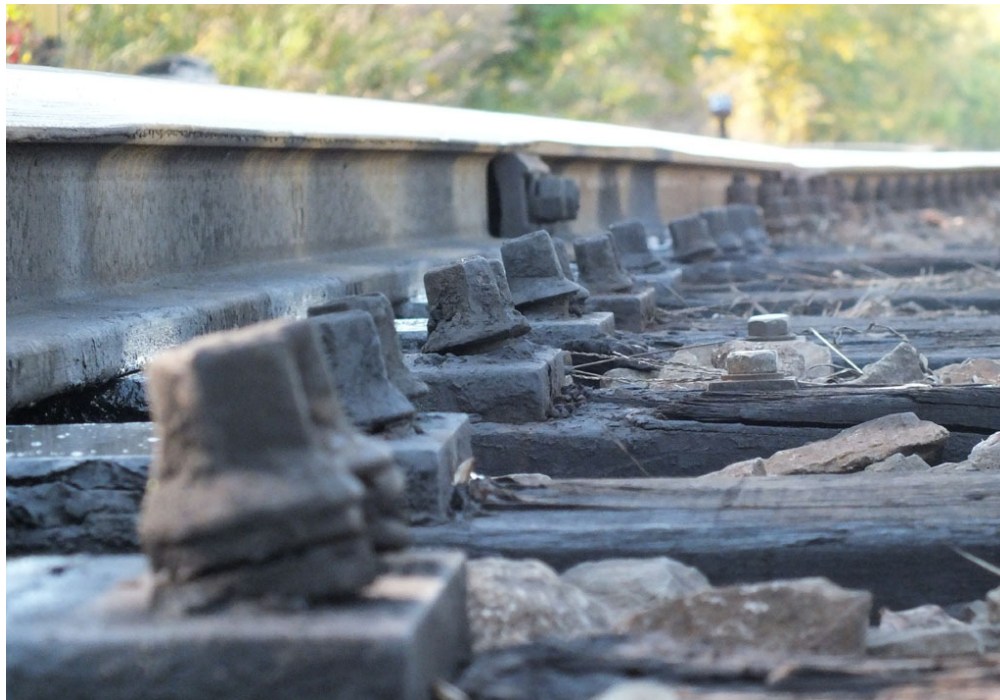
A 17. kitérőn a menetirány szerinti bal (ívben külső) sínszál kapcsolószereinek csavarjai a közézésési nyom környezetében és egészen a felkapási nyomig kifelé megdőlték (8. ábra), a másik sínszálnál hasonló jelenség a közézésési nyom után látható. Ezen kapcsolószereknél szintén megfigyelhető az alátétlemezek friss oldalra tolódása (9. ábra).

8. ábra: oldalra dőlt csavarok

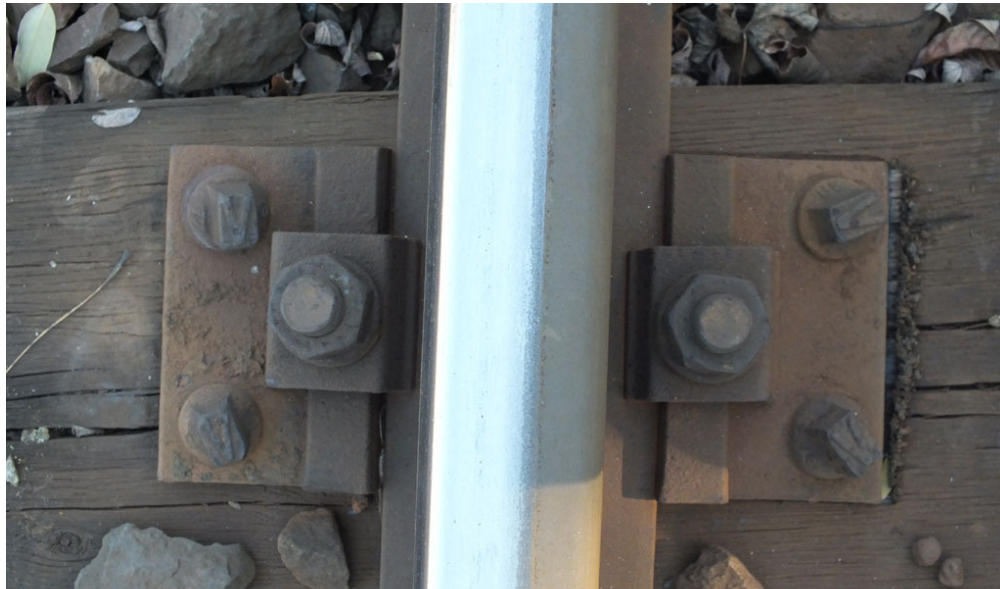
9. ábra: oldalra tolódott alátételemez

Az esemény utáni nyomtáv a kisiklás környezetében 1478-82 mm közötti, ami a névleges 1435 mm nyomtávnál 43-47 mm-rel több. A kapcsolószerkezen ezen túlmenően az alátétlemezek friss oldalra tolódása figyelhető meg (9. ábra), illetve – mivel az a külső oldalon látható – ezáltal annak nyoma, hogy létrejöttekor az esemény utáni állapothoz képest átmenetileg bővebb nyomtáv is kialakult.

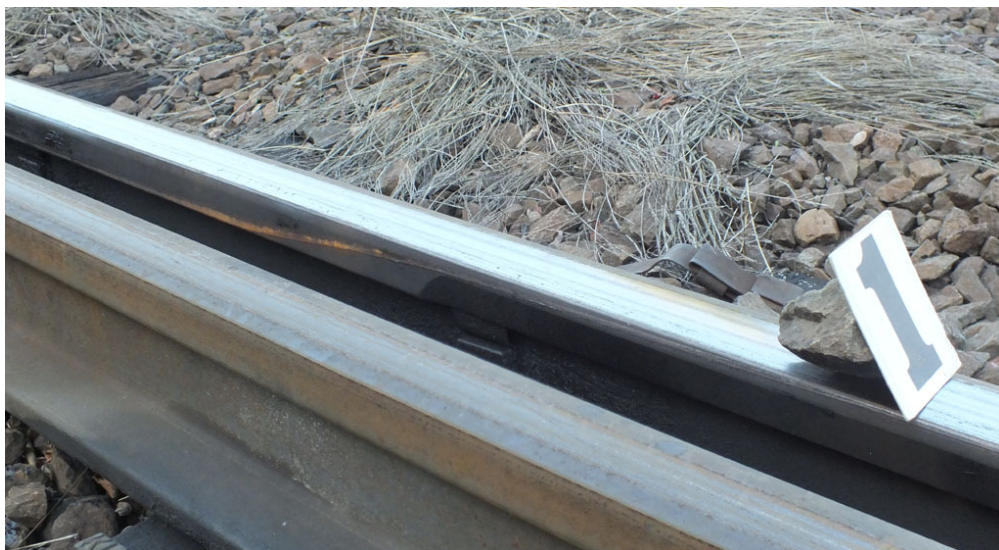
A vasúti pályán az első kisiklási nyom egy közézéses nyoma (12. ábra). A négy kisiklott tengely közül csak egyetlen, a 25-dikként besorozott 3755 596 1218-5 psz. kocsi 2. csapszámú kerekén látható ennek ellen-nyoma (13. ábra), ezért kijelenthető, hogy a kisiklási folyamat ezen tengely, illetve kerék közézésésével kezdődött, a 17. váltón jobbra terelve haladó járműnél.

12. ábra: a közézéses jellegzetes nyoma

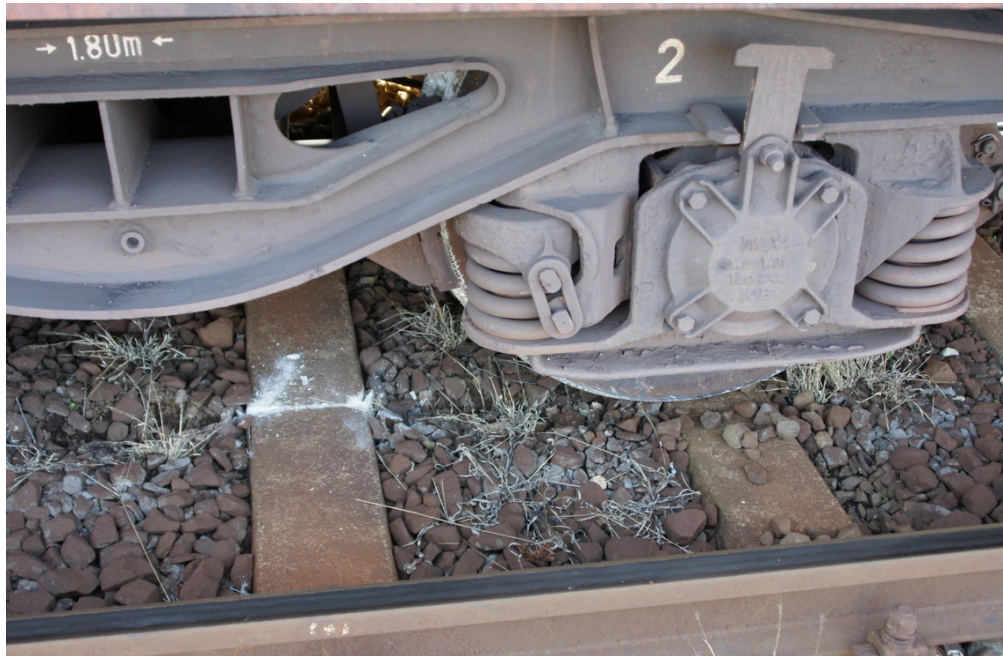
13. ábra: közéesés nyoma a keréken

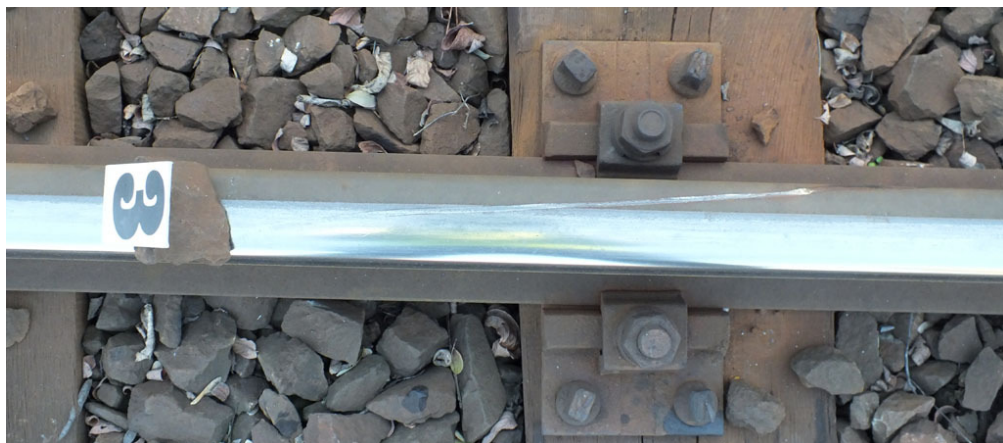
A közéesetten haladó kerékpár a síneket szétfeszítve haladt tovább. Ahol – a stabilabb rögzítést adó kapcsolószereknél – már nem tudta a síneket szétfeszíteni, a kerékpár túlsó kereke ugrott át a sínen (14. ábra).

14. ábra: felkapási nyom

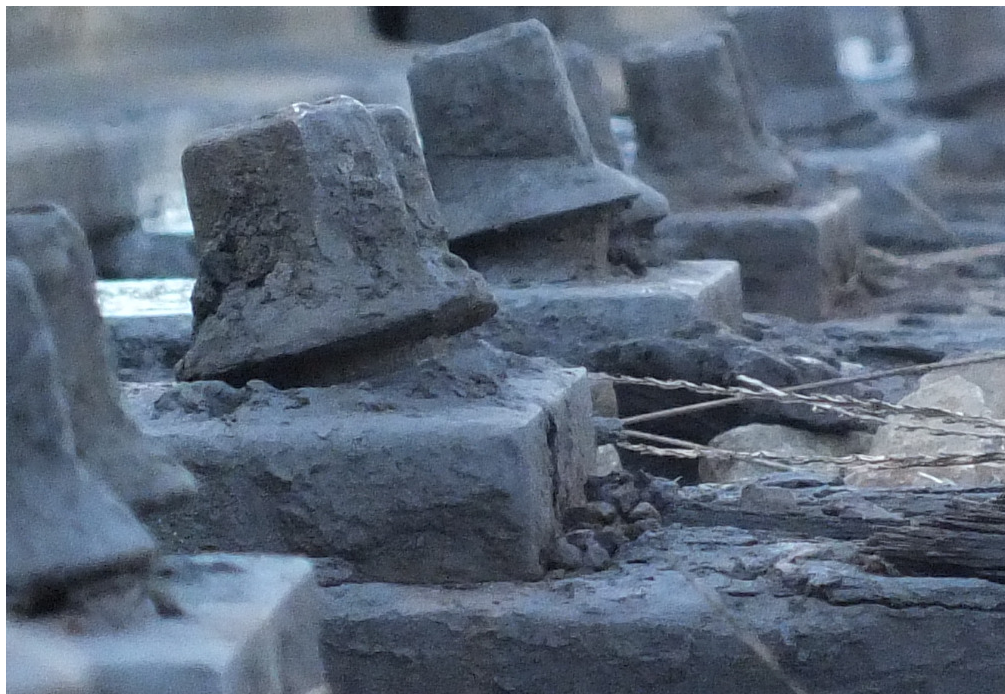
A kisiklás környezetében lévő síncsavarok a helyszíni szemle során kifelé megdőlvé voltak láthatók (19. ábra). Ez az állapot a kitérő eredeti állapotához képest erőszakos hatásra, a sínek oldalra tolódása által alakulhat ki. Tekintettel arra, hogy a csavarok alatt lerakódott szennyeződés van, friss súrolási nyom nélkül, állítható, hogy ez a pályaállapot, és ebből következően egy valamekkora, az esemény után már megmérhetetlen nyombóvulás nem a baleset következménye (illetve nem a balesetet szenvedett vonatban lévő esetleges rossz állapotú jármű hatására jött létre), hanem már hosszabb ideje fennállt.

19. ábra: megdőlt csavarok, szennyeződve

Ez, illetve az oldalra tolódott alátétlemezek utalnak arra, hogy az aljak és kapcsolószerkezetek nem tudtak ellenállni a rugalmas nyombóvulást okozó erőhatásoknak. Az eleve nyombóvult pálya ezzel együtt – a nyombóvulás egy határáig – ugyan alkalmas arra, hogy a vasúti járművek azon kisiklásmentesen közlekedjenek, de egy rosszabb állapotú, vagy akár az előírás szerű túrésen még belül, de már a határérték közelében lévő, keskeny futófelületű vagy vékony nyomkarimájú kocsik nagyobb eséllyel esik a sínek közé.

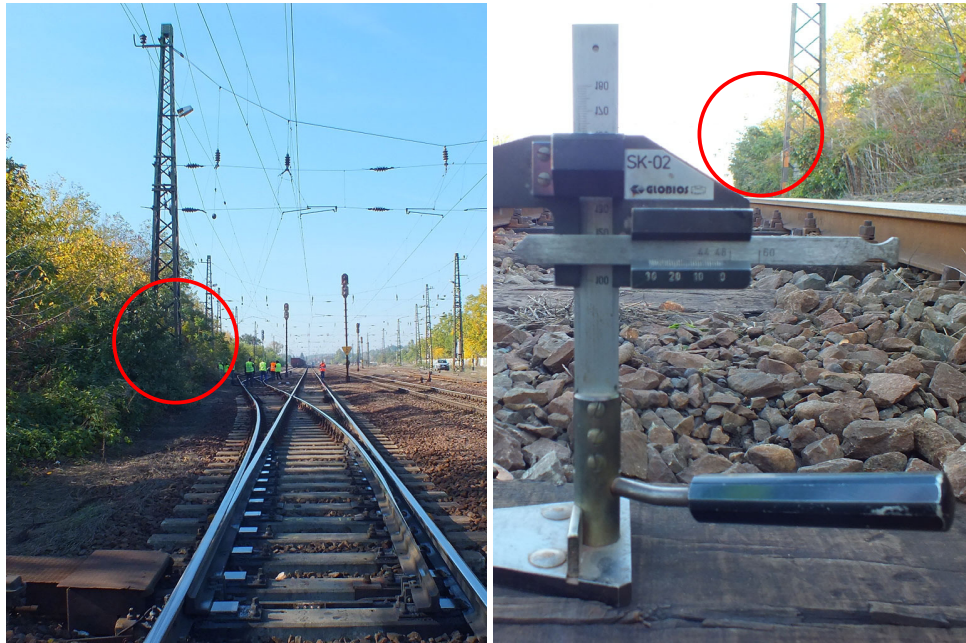
Az esemény helyszínén a kitérőn és vágányon 20 km/h sebességkorlátozás volt érvényben. A lassúmenet eleje jelző lehetséges (és későbbi tényleges) kitűzési helyét jelentő felsővezeték-oszlopot a 21. ábra mutatja a baleset napján; a vonat érkezési irányából és a másik oldalról is:

21. ábra: felsővezeték-oszlop, lassúmenet jelző nélkül

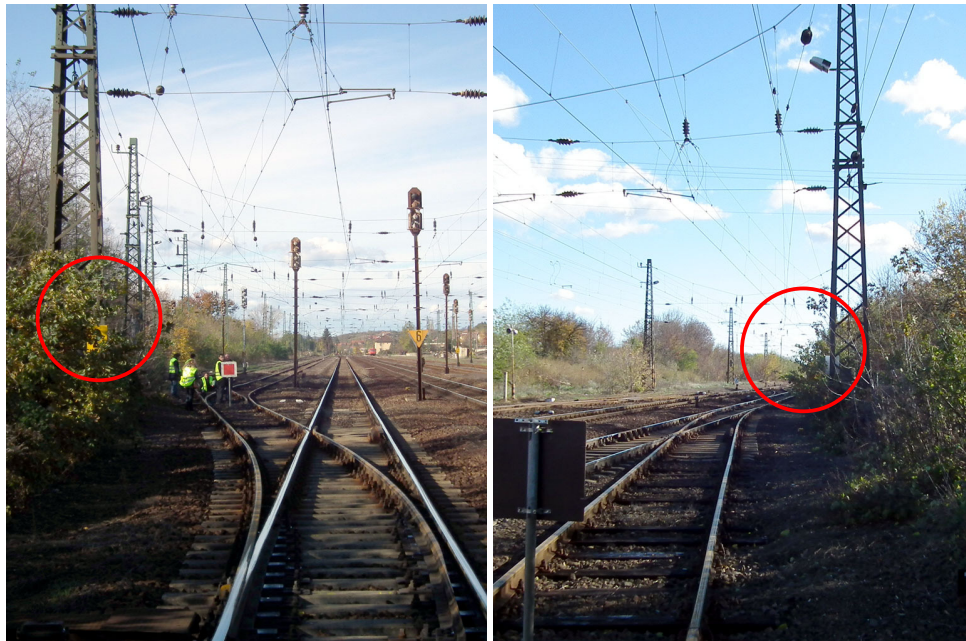
Az esemény után 19 nappal tartott ismételt helyszíni szemle során a *Lassúmenet eleje* jelzőt célirányosan keresve egy bokroktól takart felsővezeték oszlopon a Vb megtalálta, *Lassúmenet vége* jelzőt továbbra sem.

A baleset után 19 nappal készült felvételeken már jól látható, hogy a lassúmenet jelző ki van tűzve, de bokroktól takart helyen (22. ábra).

22. ábra: kitűzött lassúmenet jelző
