**KÖZLEKEDÉSBIZTONSÁGI  
SZERVEZET**

# **ZÁRÓJELENTÉS**

**2012-777-5  
VASÚTI BALESET**

**Ebes állomás  
2012. november 18.  
6008 sz. vonat**

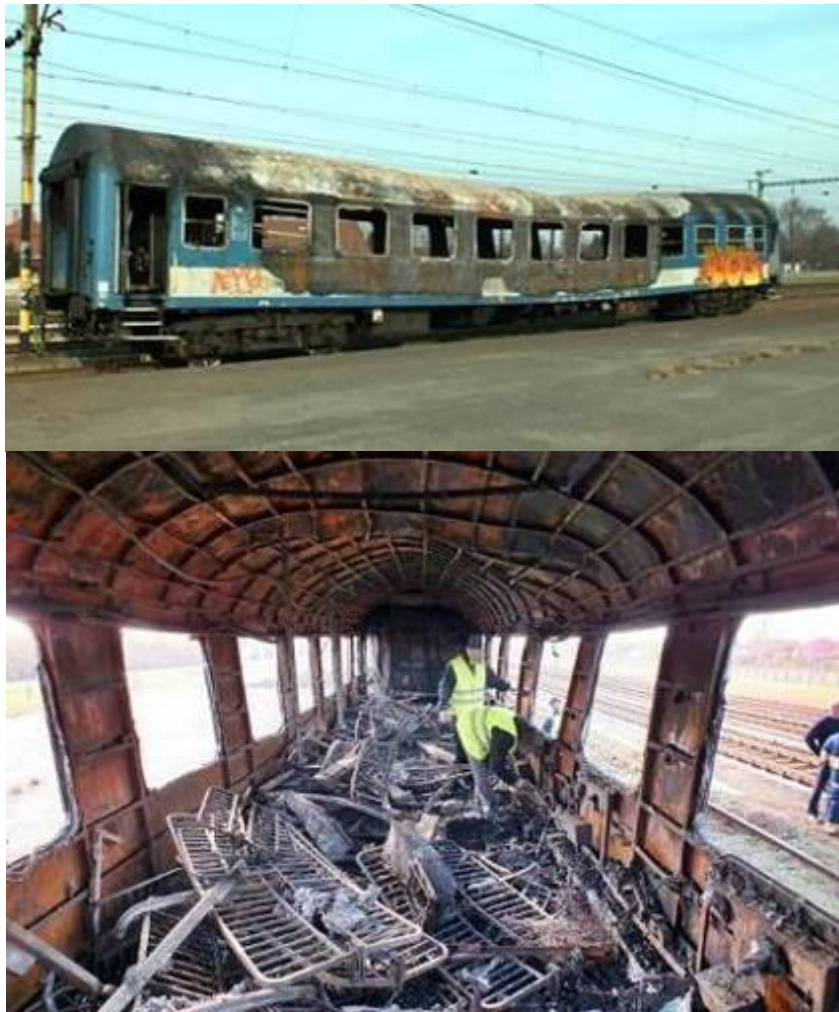
Az eset következtében a kiégett 50 55 20-35 040-4 pályaszámú személykocsi súlyosan rongálódott. A kocsit selejtezni kellett.

4. ábra: A kiegétt személykocsi az eset helyszínén (2012. november 19.)

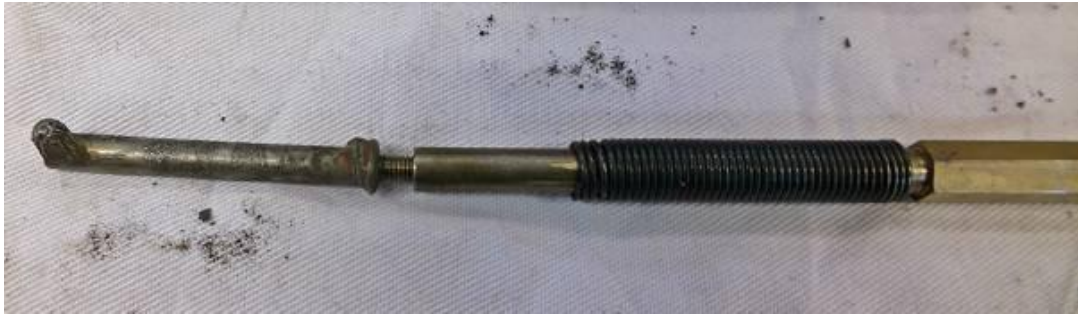
- A villamos hevítőegység túlhevülés-védelmét vizsgálva a 2/3-os rész túlhevülés-védelme kiolvadt, de a főbiztosító kioldásához vezető zárlatot nem okozott, az 1/3 rész túlhevülés-védelme ép állapotban volt. A 2/3-os rész

biztonsági hőkioldójának szétszerelése után megállapítást nyert, hogy a benne lévő rugó teljesen összenyomott állapotban van, eredeti nyomórugó funkcióját elvesztve. A működésképtelen rugón törésre, szakadásra utaló nyomok nem voltak. A hőkioldó tengelye a rugóhoz közeli tartományban elszíneződött.

**6. ábra: A szétszerelt hőkioldó tengelye**

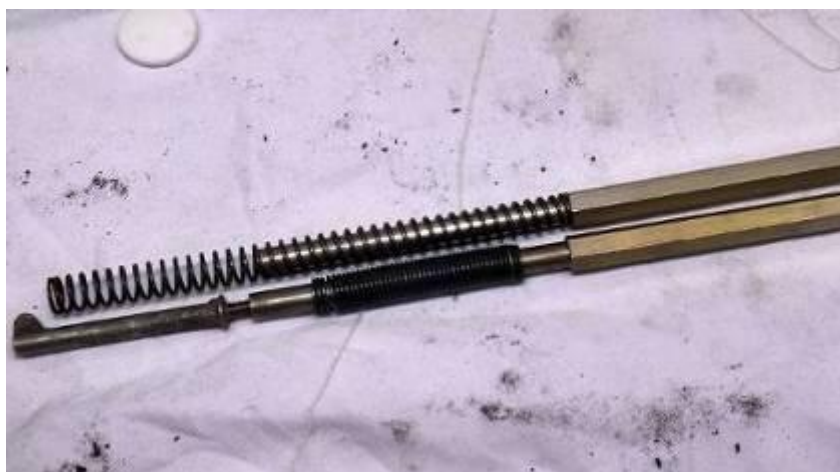
A tüzeset bekövetkezését követő helyszíni szemle alkalmával, a kocsí fűtési rendszerének megbontása során megállapítást nyert, hogy a hevítőszekrény 2/3-os részének túlmelegedését megakadályozó biztonsági hőkapcsoló nem volt leoldott állapotban, az olvadóbetét a helyén maradt.

Az olvadóbetét megvizsgálása során azon túlmelegedés nyomai voltak felfedezhetők. A megolvadt fémötvözet az olvadóbetéten megfolyt megszilárdult állapotban volt fellelhető.

A biztonsági hőkioldó szétszerelése után az abban lévő rugó, melynek szerepe az olvadóbetét kiolvadása után a zárlat előidézése lett volna, eredeti méretét elveszítve összenyomott állapotban volt úgy hogy rugalmassága (húzásra) megmaradt.

**9. ábra: A 2/3-os részből kiserelt tengely és rugó a megolvadt olvadóbetéttel (alul)**

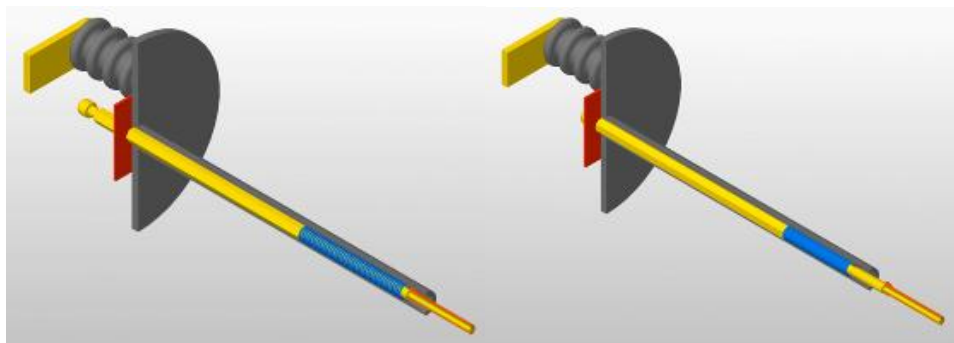
10. ábra: A biztonsági hőkioldó alap (balra) és megakadt állapotban (jobbra)

A fentiek alapján a Vb úgy éli, hogy a hevítőszekrény túlmelegedése miatt, s ezáltal az olvadóbiztosíték kiolvadása következtében a biztonsági hőkioldó az esetet megelőzően, valamikor 2012. november 8. és 16. között működésbe lépett. A berendezés egy korábbi működésének nyomát a hőkioldó szerkezetén az esetet követő szemle során fel lehetett fedezni.

A személykocsi biztonsági hőkioldóját szemrevételezve a Vb arra a következtetésre jutott, hogy a behelyezés során a hőkioldó tengelye az egység szerkezeti kialakítása miatt kerülhet olyan helyzetbe, hogy az megakadjon, s az olvadóbetét kioldása esetén a rugóerő ellenére ne okozzon rövidzárlatot, sőt a rugót összenyomott állapotban tartsa. A hőkioldó ezen egysége ugyanis saját hosszanti tengelye körül körbeforgatható, s a forgatás egy adott pontján megakasztható.

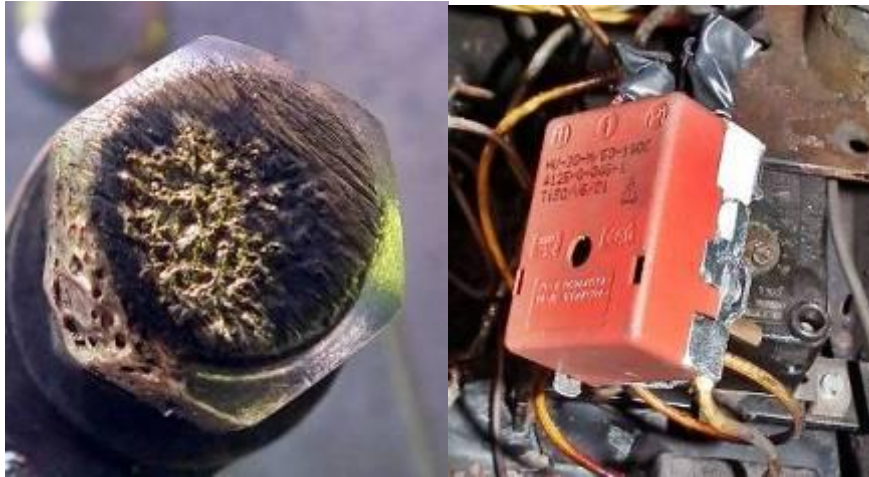
- A termosztátok dobozában az 1/3-os rész 60°C-s védelméhez tartozó termosztát rögzítetlen volt, a csatlakozó vezetékek a sarura sodorva, szigetelőszalaggal szigetelve voltak bekötve. A termosztát beállítási értéke skála hiányában nem volt megállapítható, a beállításra szolgáló alkatrész az állítási tartomány első harmadában volt. A termosztát feliratozott működési tartománya 50-190°C. A termosztát hőérzékelő elemét megvizsgálva, azon rendellenes elváltozás nem volt.

A Vb véleménye szerint a hevítőszekrény túlmelegedéséhez az is hozzájárult, hogy a hevítőszekrény 2/3-os részének hőmérsékletét szabályozó termosztátok nem léptek működésbe. A személykocsi műszaki szemléje során megállapítást nyert, hogy az egyik termosztát üzemképtelen, szakadt állapotban volt. Mivel a két termosztát egymással sorba van kötve ezért ennek alaphelyzetben a fűtési rendszer működésképtelenségét kellett volna eredményezni. Valamilyen, a vizsgálat során rejtve maradt ok miatt, azonban a termosztát hibája ellenére a személykocsi fűtése működött.

11. ábra: A hőkioldó tengelyvégén talált elektromos zárlatra utaló nyom (balra) és a rögzítetlen termosztát (jobbra)

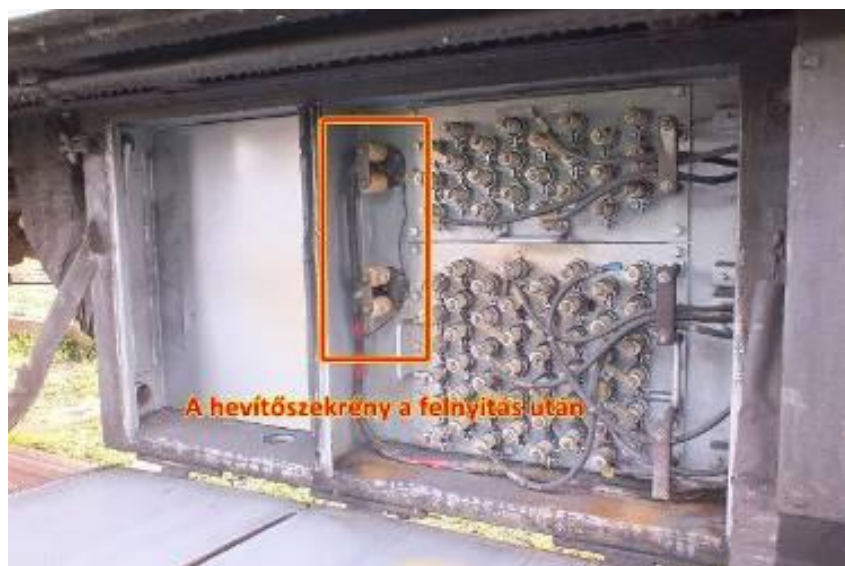
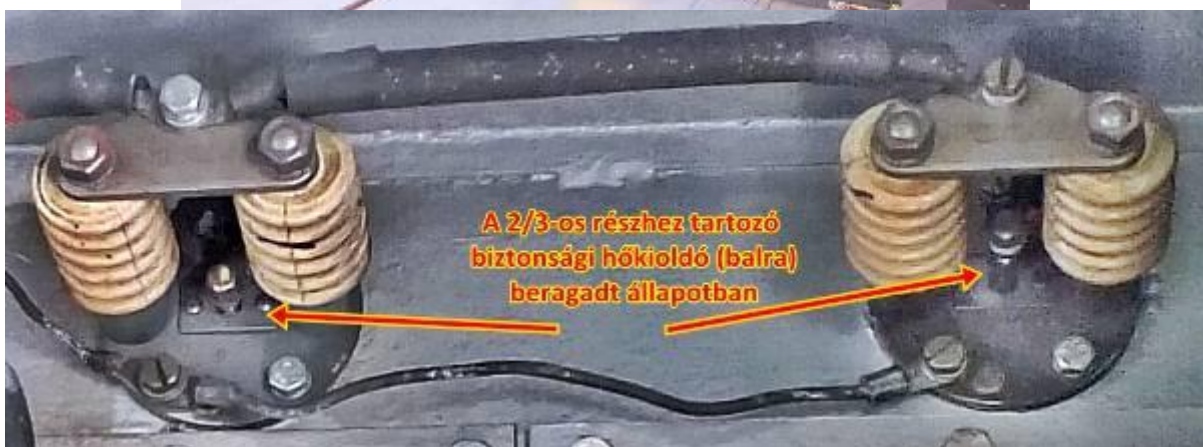
A Vb az esetet követő helyszíni szemlén készült fényképfelvételek elemzése során azt is megállapította, hogy a hevítőszekrény felnyitása után a kiégett személykocsi fűtőberendezésének 2/3-os részéhez tartozó biztonsági hőkapcsoló nem üzemszerű, hanem benyomott helyzetben volt (a helyzete jól összevethető a másik kapcsoló állapotával).

12. ábra: A hevítőszekrény felnyitás után (fent)– A beragadt hőkioldó (lent – nagyított kép)

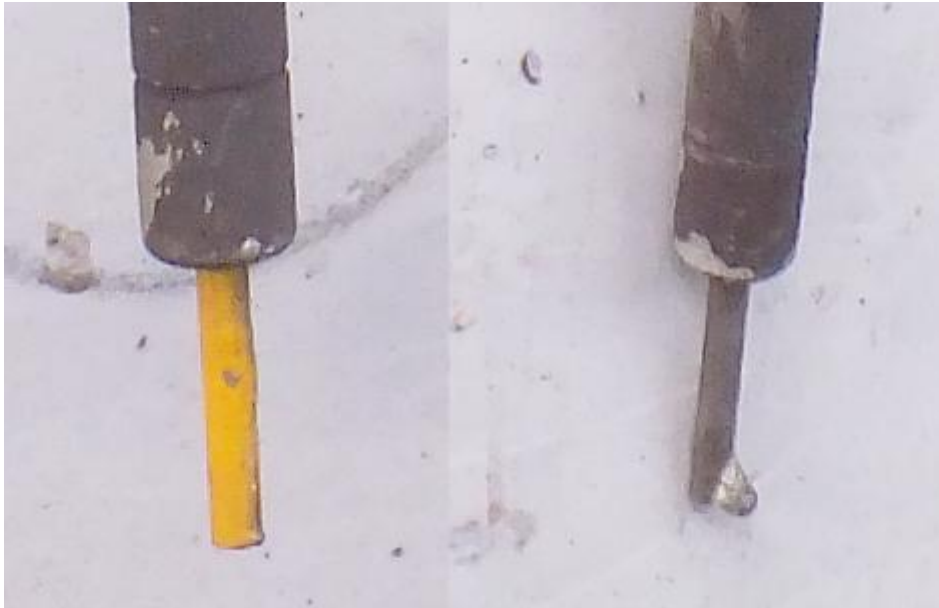
**13. ábra: A néhány nappal korábban cserélt olvadóbetétek. (A 2/3-os részből származó a jobb oldalon)**

A kiégett kocsiban fellelt biztonsági hőkioldók állapotának megtekintésekor megállapítást nyert, hogy az 1/3-os részhez tartozó olvadóbetét ép, a 2/3-os részhez tartozó betét megfolyt állapotban van, ami az jelentette, hogy a 2/3-os részben a hevítőszelektény hőmérséklete a 200 °C-ot biztosan elérte.

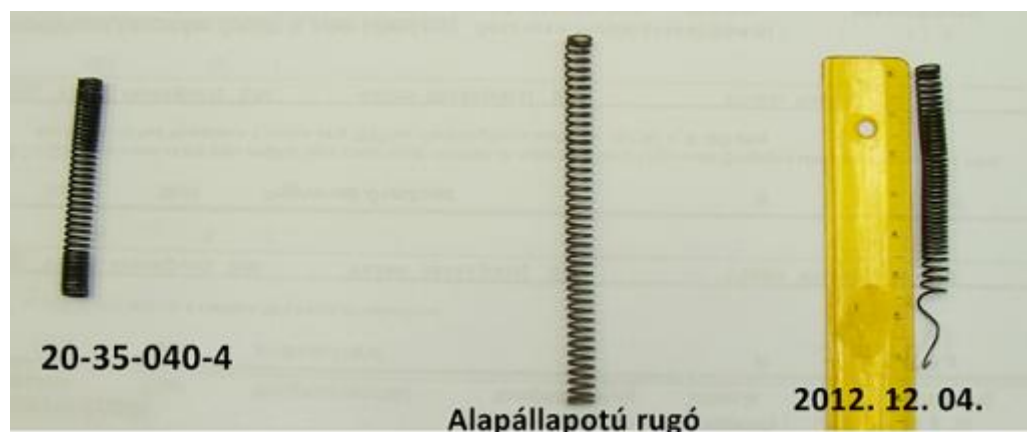
A vizsgálat megállapította, hogy a vizsgált rugók rugalmassági tulajdonsága teljesen megegyezőek. Szövetszerkezetük azonos jellegű, a kiszerelt rugón hőhatás okozta elváltozás jelei nem észlelhetők.

A pontos hőmérséklet a vizsgálati eredményekből nem állapítható meg, véleményünk szerint 300 – 450 °C hőmérséklettartomány jelölhető meg.”

**14. ábra: Biztonsági hőkioldó rugók**

A beakasztott helyzetű rugóval végzett kísérlet során (2012. december 04.) a Vb-nek sikerült elérni a rugó eset idején bekövetkezett alakváltozását. (1.14 pont)

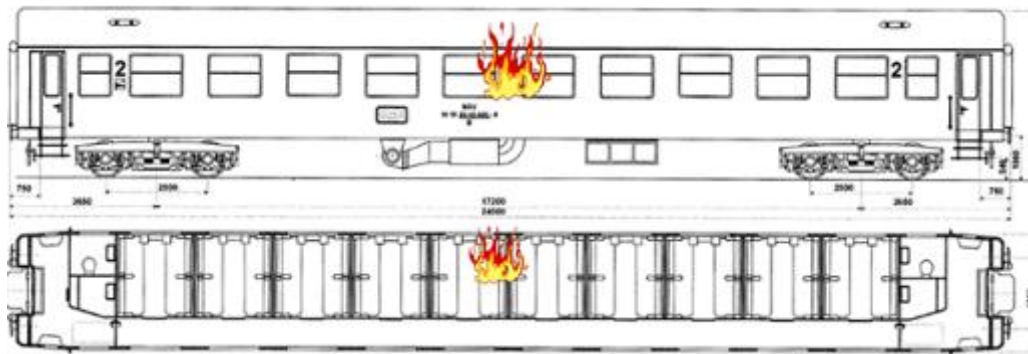
**15. ábra: A tűz feltételezett keletkezési helye**

A tűzvizsgálat során a Vb a végzett helyszíni szemlék során szerzett tapasztalatok, valamint az esetben érintett vonatszemélyzet által elmondottak alapján arra a következtetésre jutott, hogy a tűz a személykocsi középső részén, a kocsi légfűtési rendszerében keletkezett, és onnan terjedt át, az éghető anyagból készült berendezési tárgyakra. A tűz keletkezési helye (a tanúk elmondása szerint az ötödik/hatodik fülke) egybeesik azzal a hellyel, ahol a légfűtési rendszer légcsatornái a hevítőszekrénytől az utastérbe érnek.

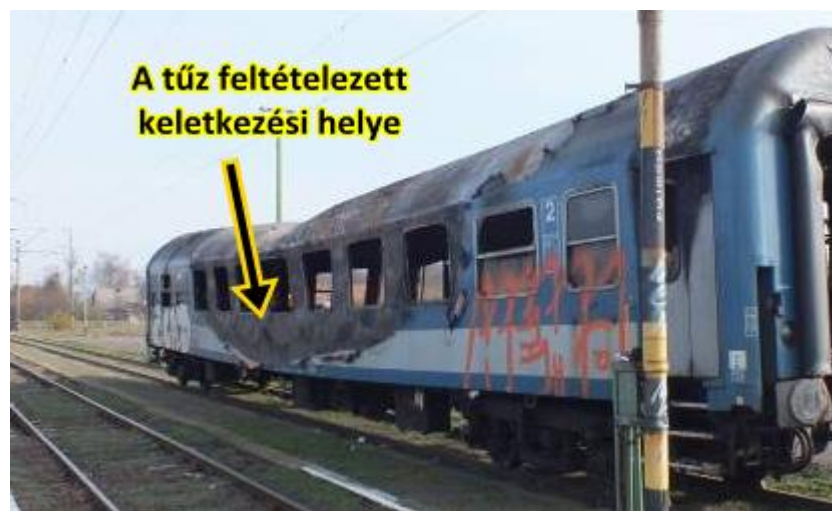
**16. ábra: A kiégett kocsi az eset helyszínén**

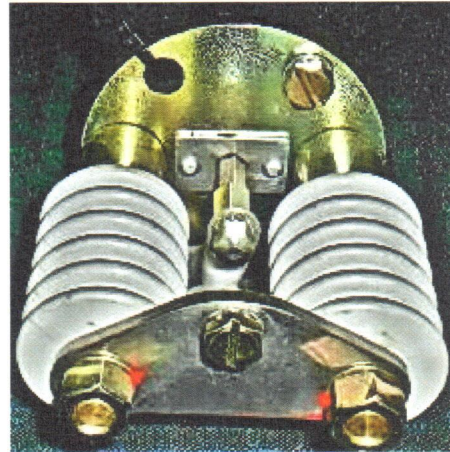
17. ábra: A módosított kialakítású biztonsági hőkioldó

A Vb rendelkezésére álló információk szerint az esetet követően olyan biztonsági hőkioldók kerültek beszerzésre (jobbra), melyek tengelye – kialakításánál fogva – nem tud megakadni, s ezáltal nem képes az eset során jelentkező hibajelenséget újból előidézni.
