KÖZLEKEDÉSBIZTONSÁGI
SZERVEZET

ZÁRÓJELENTÉS

SÚLYOS VÍZIKÖZLEKEDÉSI BALESET

**SL 2537 számú szárazáru-szállító bárka
08546022**

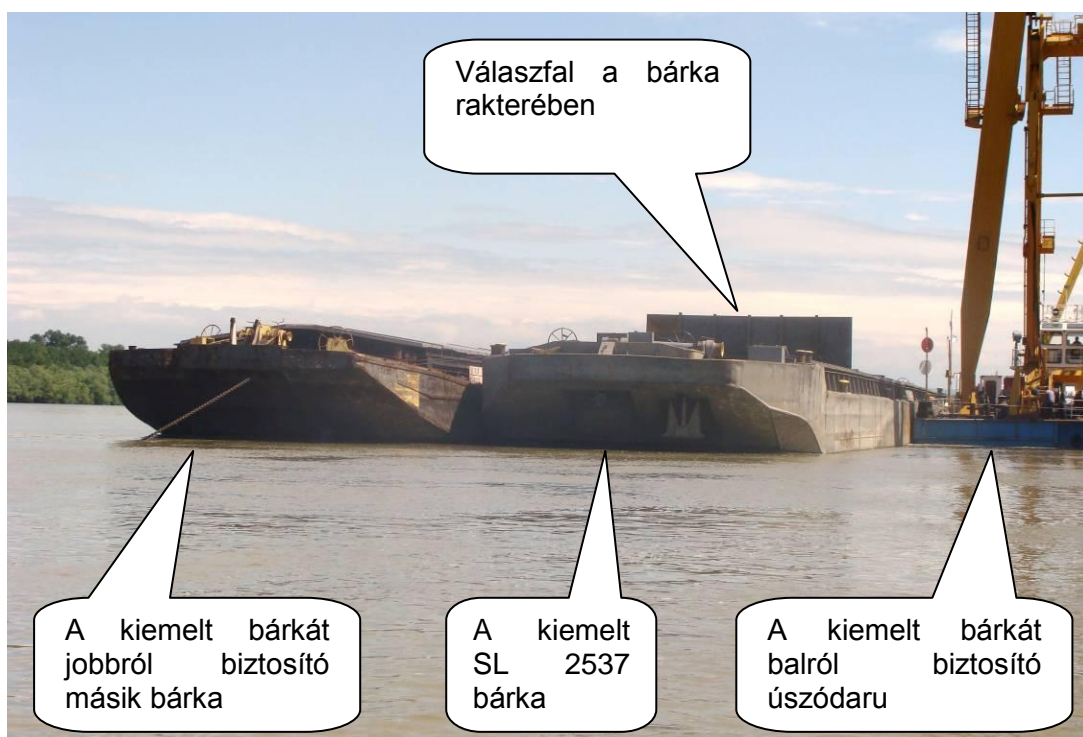
A kiemelést végző szakemberek elmondták, hogy a felszínre került bárkán szinte az összes fedélzeti búvónyílás-fedél hiányzott, amelyeket pótolniuk kellett.

3. sz. ábra: A kiemelt bárka
Kétoldalról egy másik bárka illetve egy úszódaru biztosítja

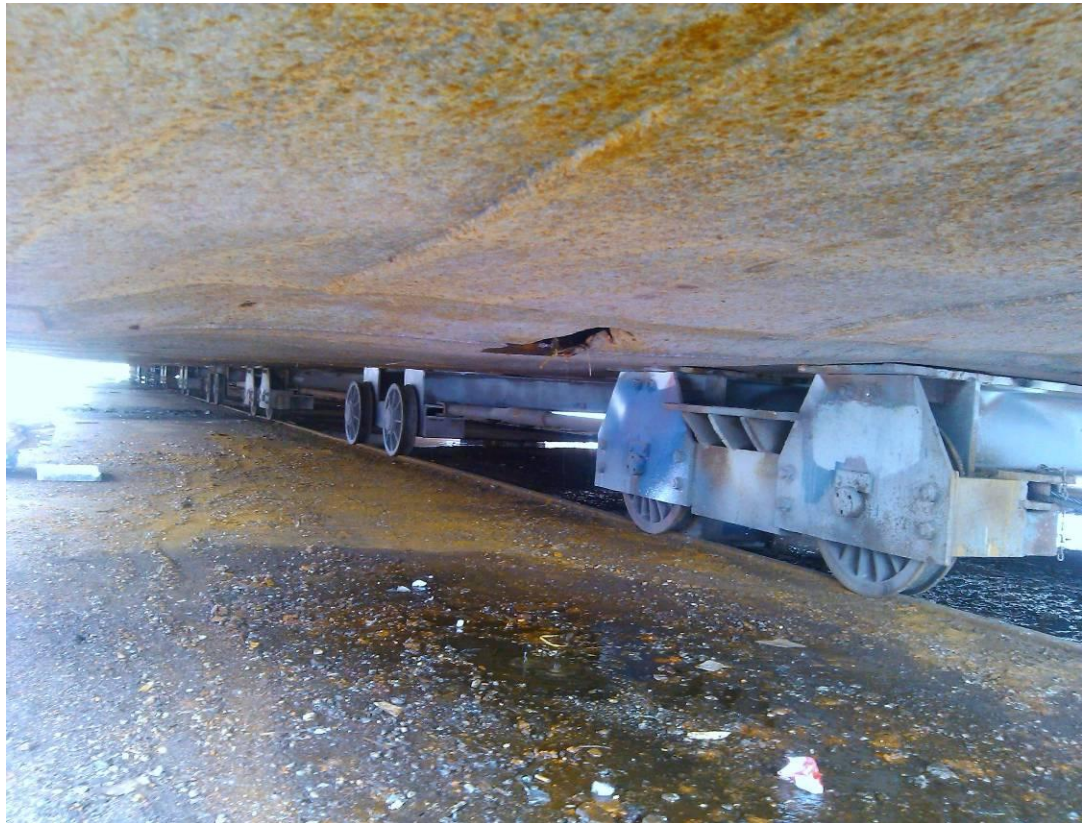
2014. április 12-én került teljesen felszínre a bárka, amelynek a fenékén, jobboldalt egy körülbelül 20 cm hosszúságú léket találtak. A lék eltömítésére nem volt szükség, mivel a víz a bárkába csak egy fenéktérbe hatolt be, és csak a merülés magasságáig emelkedett, tehát a hajó úszóképességét nem veszélyeztette.

Feneklemezelésén néhány kisebb sérülés mellett egy, körülbelül 20 cm hosszúságú léket lehetett találni a hajótest jobb oldalán.

4. sz. ábra: A nagy lék a bárka alján

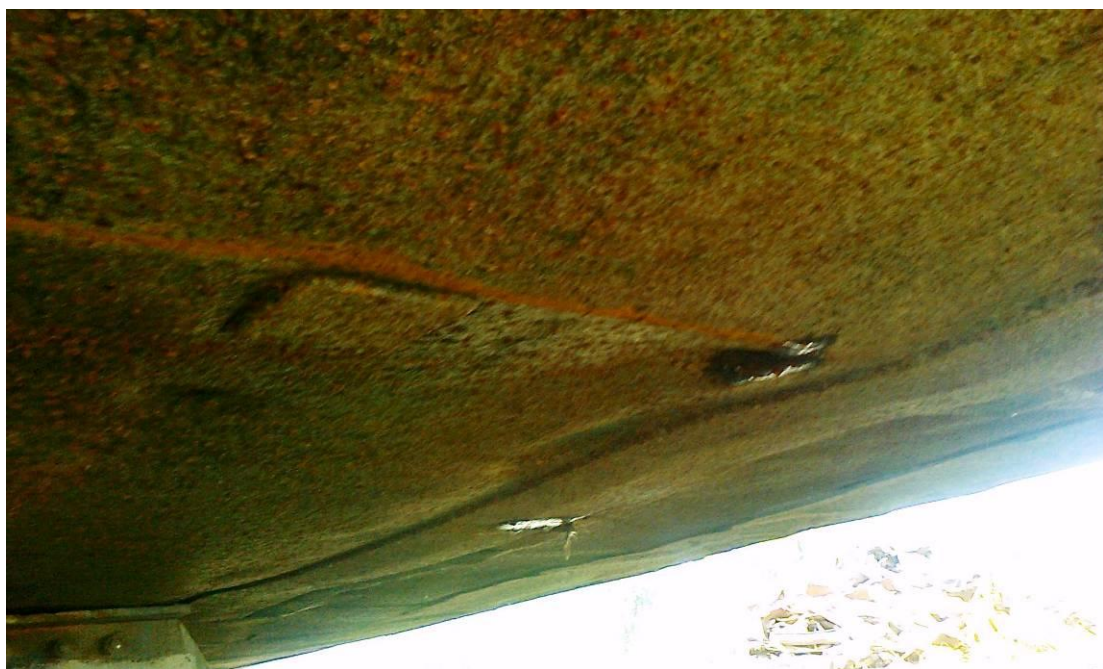
5. sz. ábra: Kisebb lékek a bárka alján

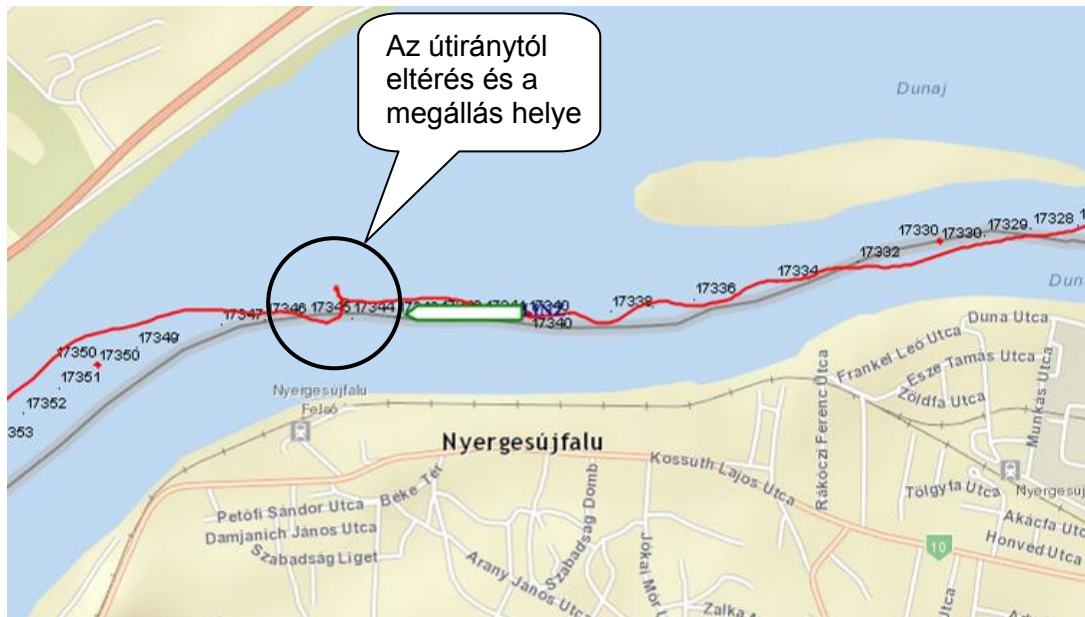
A Linz ms. útjának további követése folyamán a Vb azt tapasztalta, hogy a hajó a nyergesújfalusi gázlóban 20 óra 48 perc és 21 óra 03 perc között jobb felé eltért a szükséges menetiránytól, megállt, illetve jelentősen lecsökkent a sebessége.

9. sz. ábra: A Linz ms. elfordulásának és lelassulásának ábrázolása

A 9. sz. ábrán látható, hogy a tolóhajó kitért jobb felé. A megállás helye a jelzett gázló hosszán belül van.

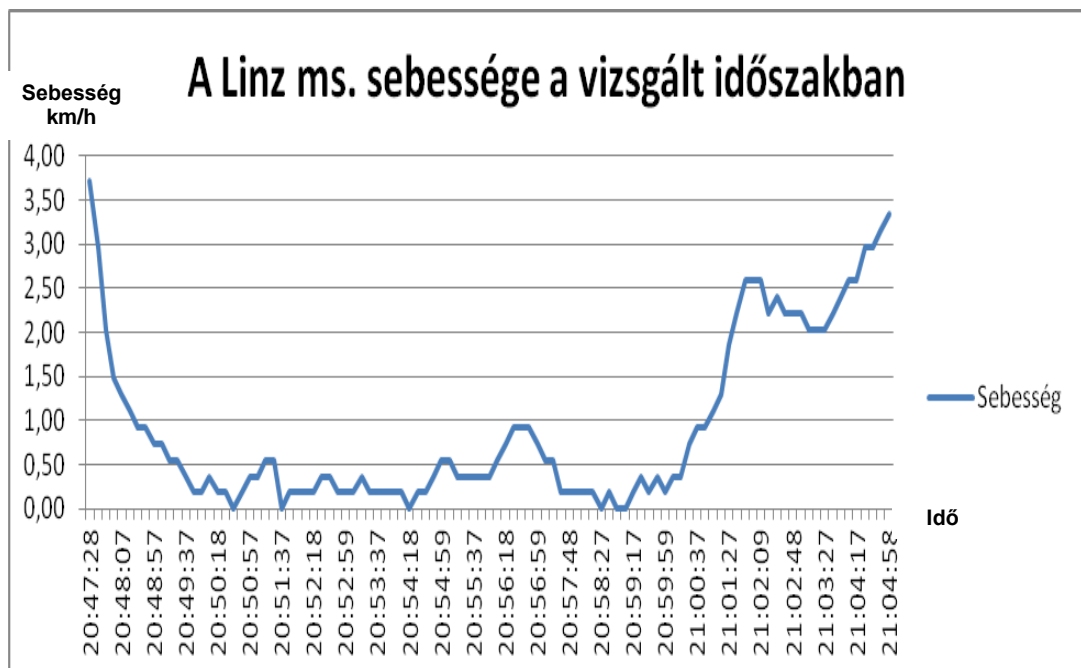
10. sz. ábra: A Linz ms. sebességének grafikus ábrázolása

A grafikonon látható a Linz tolóhajó és a bárka mozgásának sebessége. A kezdeti, közel 4,0 km/h sebességről meredeken csökken szinte nullára, majd 6 perc elteltével kissé emelkedik a sebesség. Aztán ismét lecsökken a sebesség a megállásig, és két perc múlva a Linz tolóhajó ismét elindul és növelni tudja a sebességét.

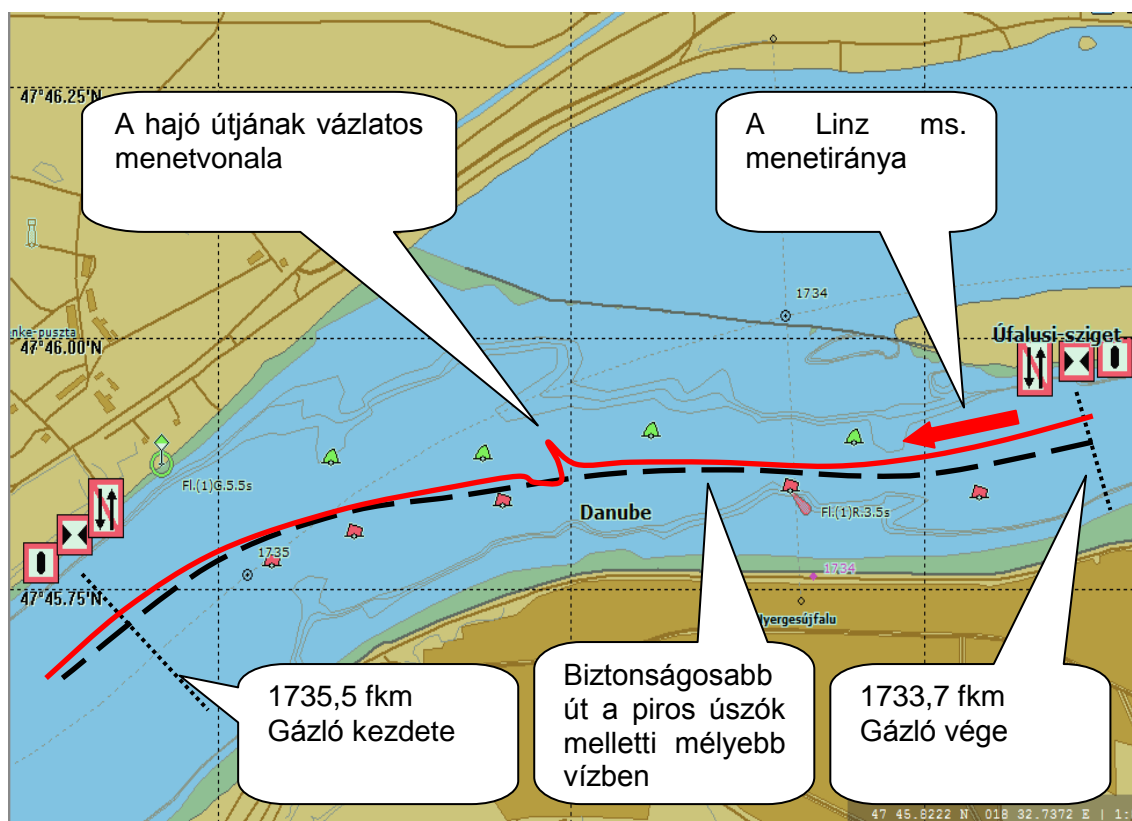
A második megállás a sziget felett, a gázlóban történt. A hajó mozgásának térképes megjelenítése alapján nem közlekedett abban az időszakban ott másik hajó.

11. sz. ábra: A Linz ms. útjának megjelenítése a gázlóban

A 1734,5 fkm-nél a hajó a tolatmánnal együtt elfordult jobbra, azaz elborult. Haladási sebessége a sziget melletti elhaladáskor elért körülbelül 4,0 km/h sebesség helyett lecsökkent 0,0 - 1,0 km/h értékre.
