**KÖZLEKEDÉSBIZTONSÁGI
SZERVEZET**

ZÁRÓJELENTÉS

**2013-0141-5
vasúti baleset**

41-es viszonylatú villamos

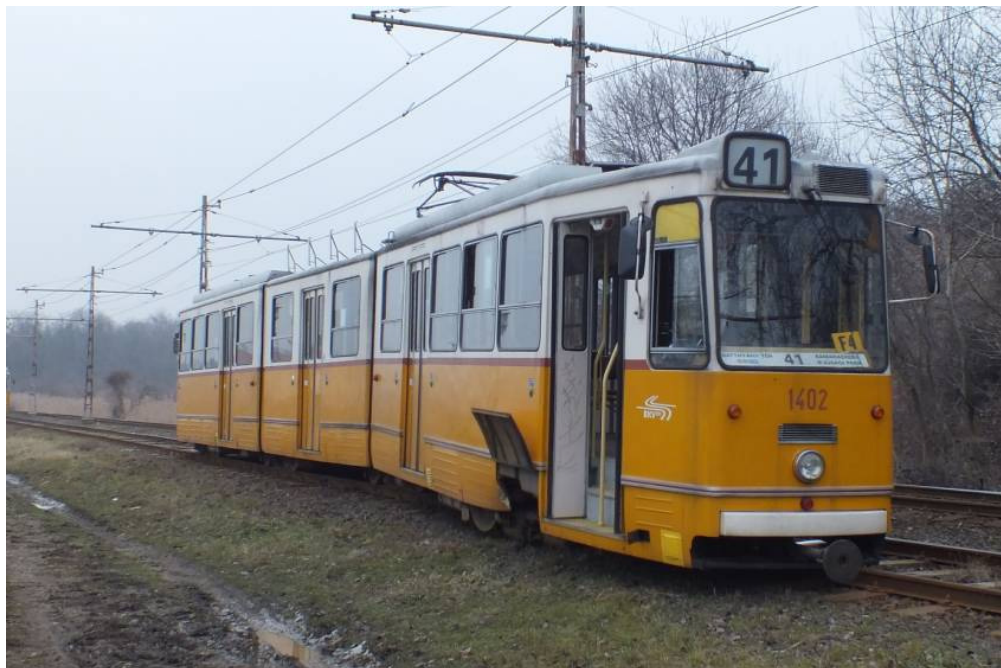
3. ábra: a kisiklott villamos

Tönkrement a vasúti jármű kereke, megsérültek a forgóváz egyéb elemei, a terepjáró szerkezetének tengelye is elgörbült; és kis mértékben sérült a járműszerkevény alja.

A Vb a helyszínrre érkezésekor a villamost a 3. ábra szerint, kisiklott állapotban látta.

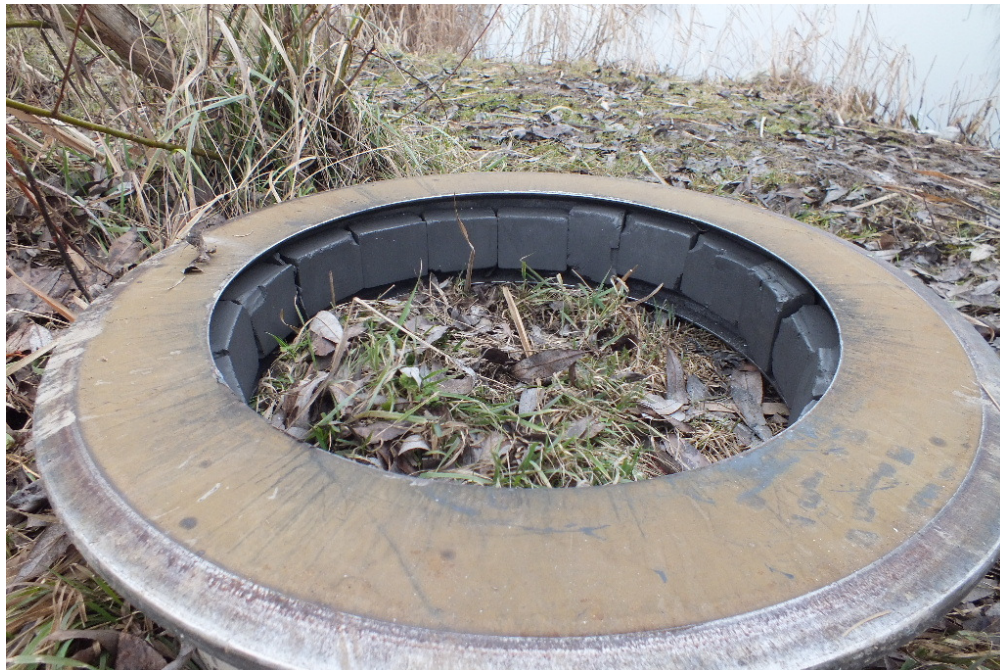
A menetirány szerinti jobb első kerekéről hiányzó abroncs a pályától távolabb feküdt, a sáros talajon jól kivehető elgurulási nyom végén. Az abroncsban a kerék gumirugói megtalálhatóak voltak (7. ábra).

7. ábra: az abroncs a gumirugókkal, a helyszíneléskor

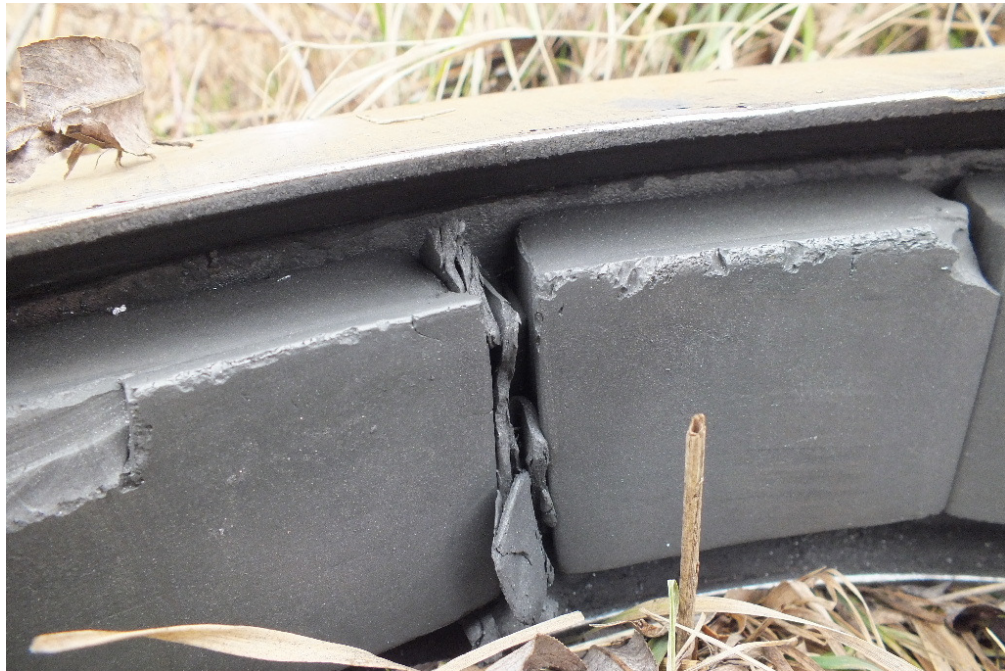
A szegmensek és a kerékváz közti gumiszalagok a helyszínen nem voltak fellelhetőek, illetve feltehetően ezen szalagok darabjai a kerékabroncs gumirugói közé voltak begyűrődve (8. ábra).

8. ábra: gumiszalag a gumirugók között (helyszíni felvétel)

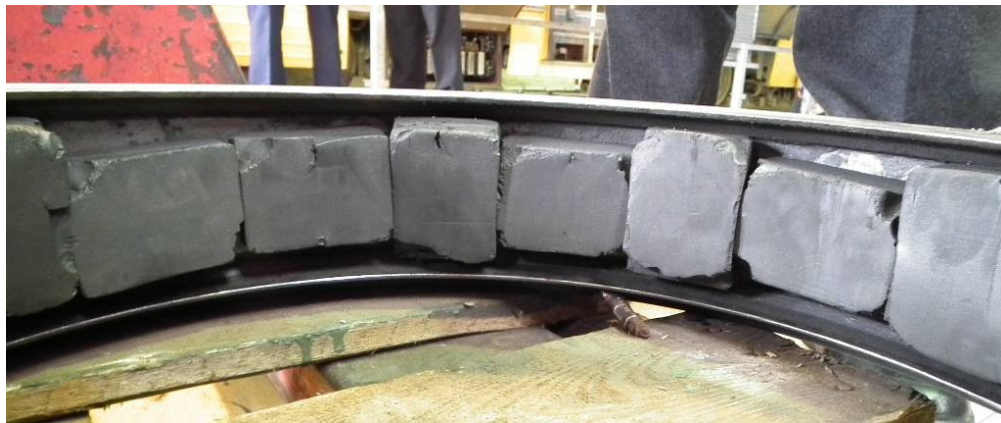
A kerékabroncsban a baleset után fellelt állapotnak megfelelően a gumirugók benne voltak: változóan az összeállítási előírásnak megfelelő állásban, vagy arra merőlegesen (9. ábra, 10. ábra).

9. ábra: gumielemelek a kerékabroncsban

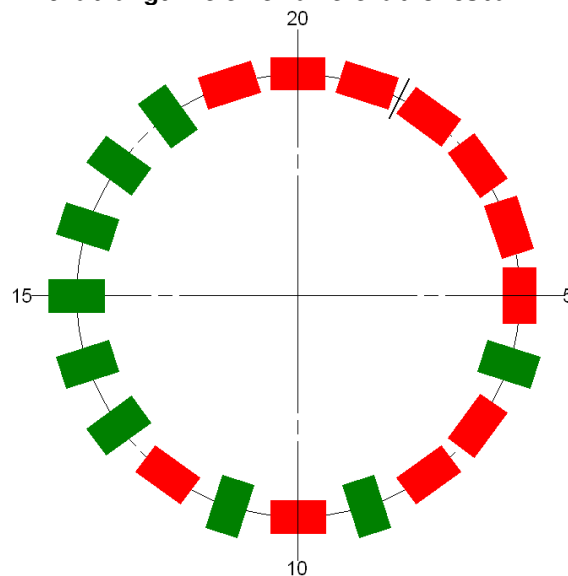
10. ábra: a gumirugók elhelyezkedése az abroncsban.
Zöld: helyes, vörös: helytelen állás, vonal: begyűrt szalag

A járműjavítói vizsgálat során a vizsgálók új gumirugókkal kipróbálták, hogy azok egy abroncsba a feltalált szétesett keréknek megfelelően (azaz 11 esetben helytelenül fordítva) kézzel, szerszámok nélkül behelyezhető-e: 9 helyesen, és 10 helytelenül fordítva behelyezhető, de a huszadik gumielem ekkor már egyik állásban sem.

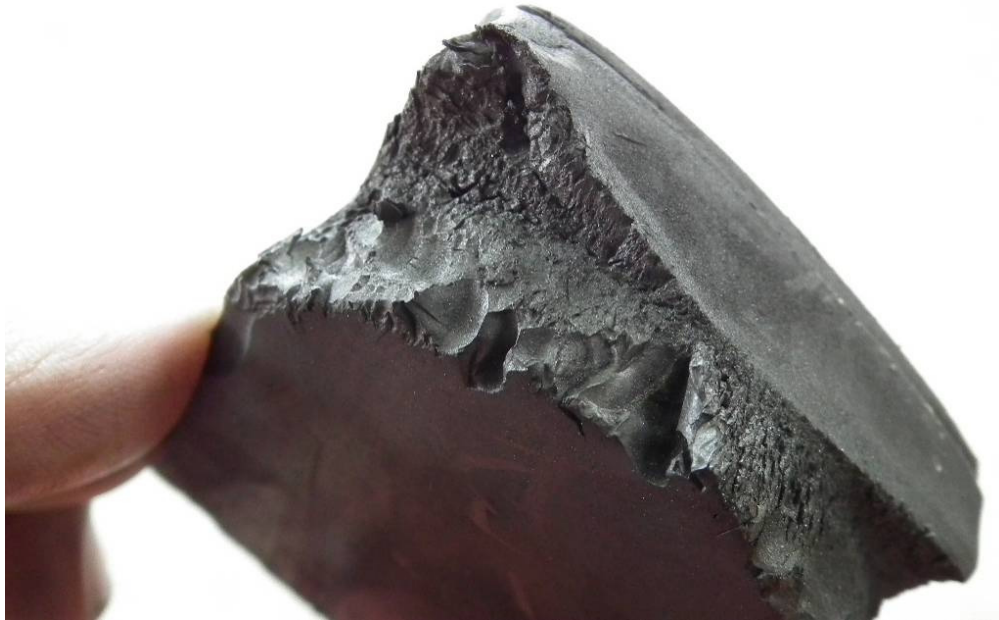
Az „A” kerék gumirugói közül többnek is roncsolódott a szegmensek bordái közé illeszkedő része (11. ábra).

11. ábra: roncsolódott gumirugó

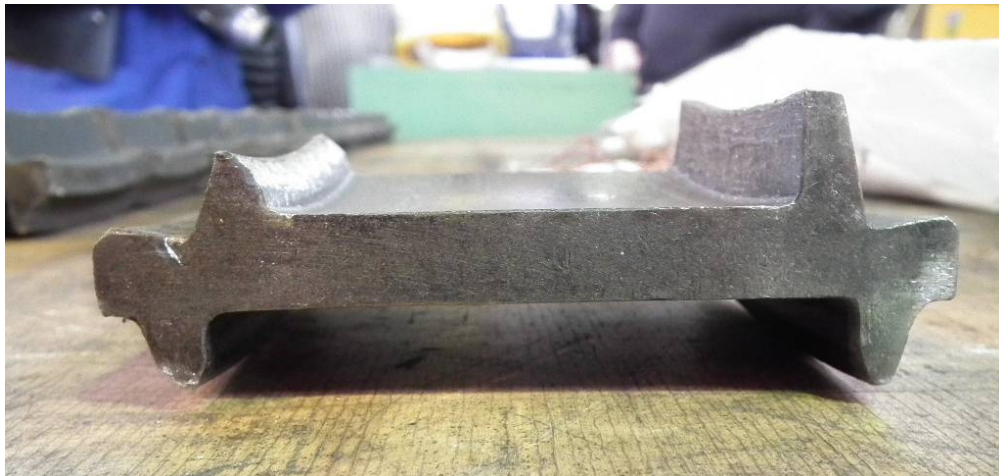
A baleset helyszínén valamennyi (20 db) saru kiesett és a pálya mellett szétszóródott. A belső oldalukon lévő bordák erősen kopottak voltak, mind a 20 darab esetében (12. ábra).

12. ábra: szegmens, kopott bordákkal

A belső oldali felső bordák magassága a kopás miatt a 12+0,5 mm értékről a kiválasztott három elemnél 9,5...10,2...10,7 mm-re kopott.

A belső oldali alsó bordák magassága a kopás miatt 9,0-0,3 mm értékről a kiválasztott három elemnél :7,4...7,5...8,7 mm re kopott.

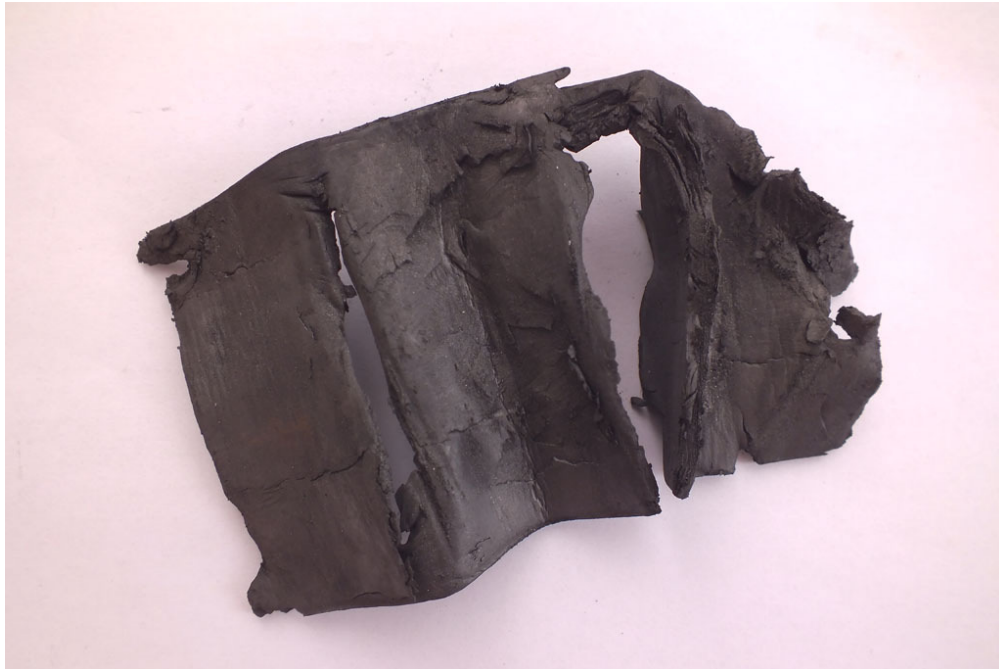
A gumiszalag az „A” kerékben csak részben volt fellelhető, a gumirugók közé szorulva, erősen meggyűrt állapotban. Felületén néhol finom bordásság azonosítható (13. ábra, bal felső rész).

13. ábra: az „A” kerékben a gumirugók között talált szalagdarab

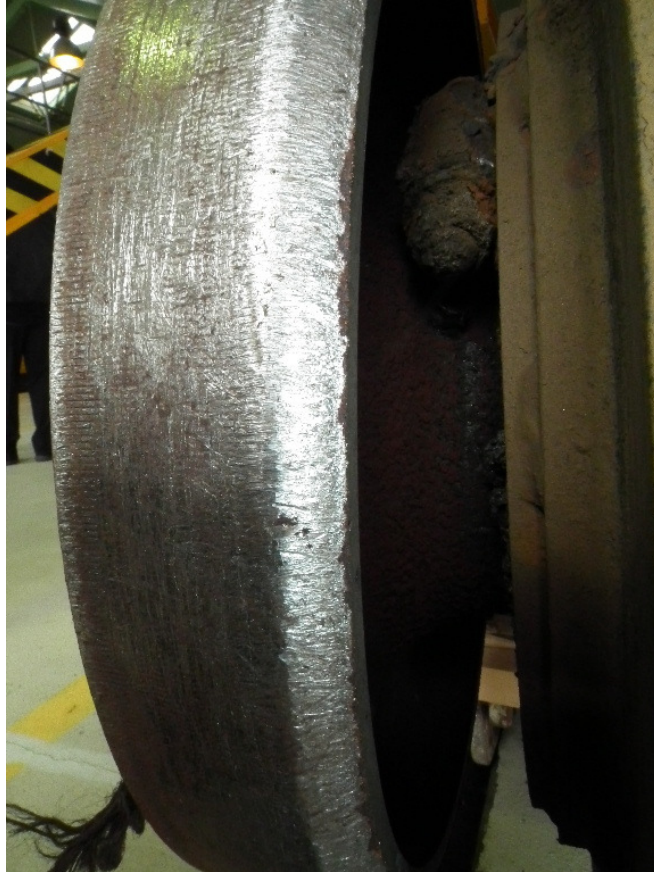
Az „A” kerékváz recézett felülete kopott, azon csúszásnyomok láthatóak. A kerékváz belső éle lekopott (14. ábra).

14. ábra: a kerékváz lekopott éle

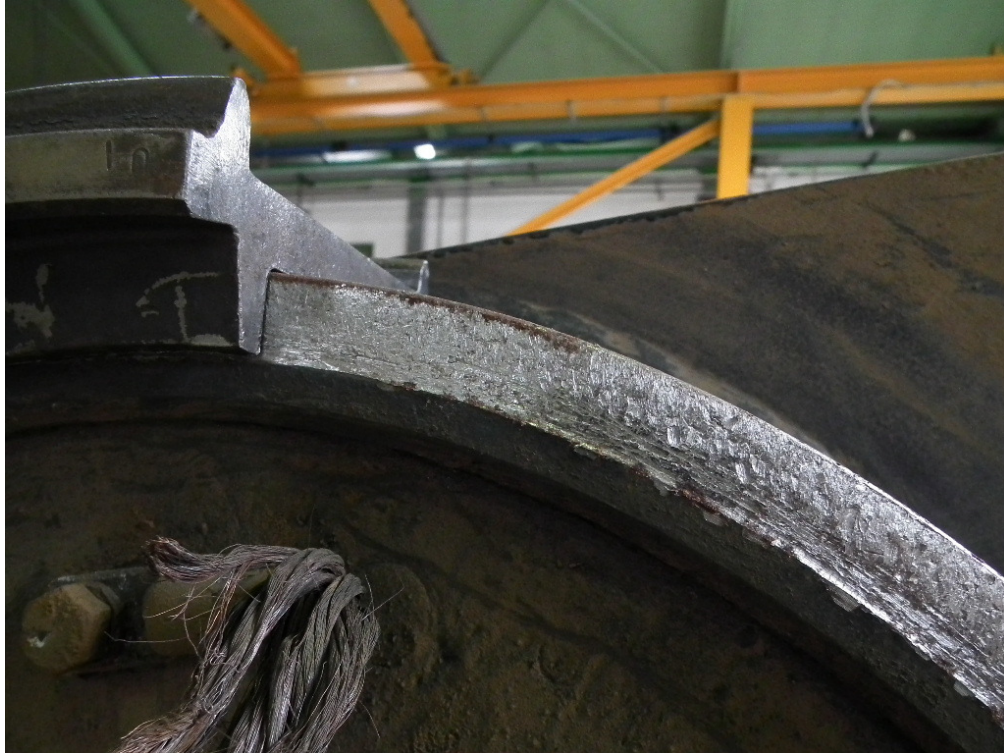
Az „A” kerékváz külső felületén a szegmens bordamagasságáig fényes, bemarkórással teli kopott felület látható (15. ábra). A kopásnyomon belül megkülönböztethető egy sáv (megközelítőleg a gumiszalag vastagságának megfelelő szélességű), amelyben a kopásnyom jól láthatóan hosszirányú csúszást mutat.

15. ábra: kopásnyom a kerékváz oldalán

A kerékváz külső oldalán lévő kopás nyomok kétfélek (1.14.4.1, 15. ábra). Ezek keletkezése során a kerékváznak és a szegmenseknek eltérően kellett viselkedniük. Tekintve, hogy a hosszirányú csúszásnyom vastagsága megfelel a szegmensek alatti gumiszalagénak, arra lehet következtetni, hogy a két nyom a gumiszalag jelenlétében, majd már annak eltűnése után keletkezett.

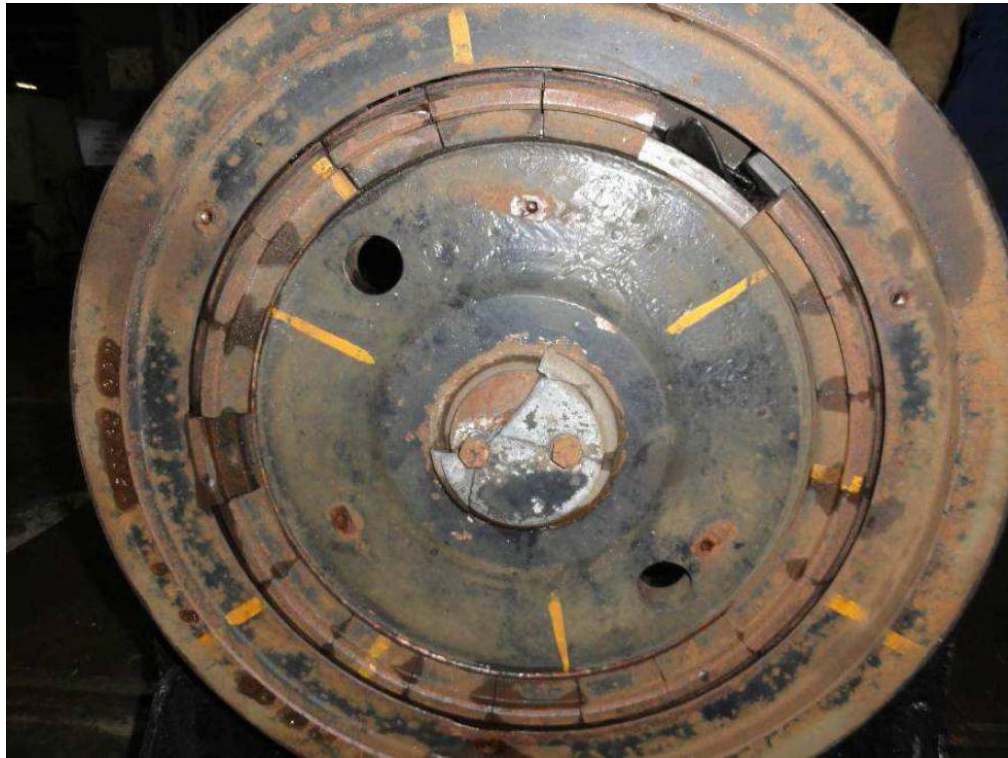
„A saruk összetorlódtak, a gumituskók helyzete is jelentősen megváltozott, a köztük lévő, állandó nagyságú hézagok a legtöbb helyen lecsökkentek, egy-egy helyen jelentősen megnöttek. Egy saru a hajtómű felé kimozdult a helyéről, egy másik saru sugárirányba, az abroncs felé mozdult el.” (16. ábra)

16. ábra: a Közvágóhídnál észlelt kerékhiba (fotó: BKV Zrt.)

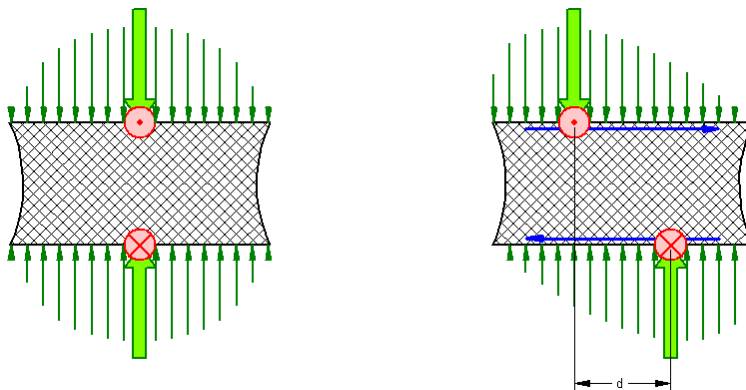
A kerékben a nyomatékot a gumi és fémfelületek közötti súrlódás viszi át, ahol az érintő irányú súrlódó erő a felületi nyomóerővel arányos. Aszimmetrikus erőrendszer esetén ez az érintő irányú súrlódó erő is aszimmetrikus lesz, méghozzá erőpárként elforgató hatással vannak a gumirugókra (19. ábra).

19. ábra: hajtó/fékezőnyomaték hatása (rajz síkjára merőleges, vörös erők)

A hajtó/fékezőnyomaték pillanatnyi értéke egészen nagy is lehet: hirtelen vonóerő/fékezőerő keletkezhet vezetéstechnikai okból, vezérlési hibából, tapadási viszonyok hirtelen megváltozásából is. A jármű hibalistája szerint rendszeres, meg nem javított hiba volt a rángatás (1.7.1).

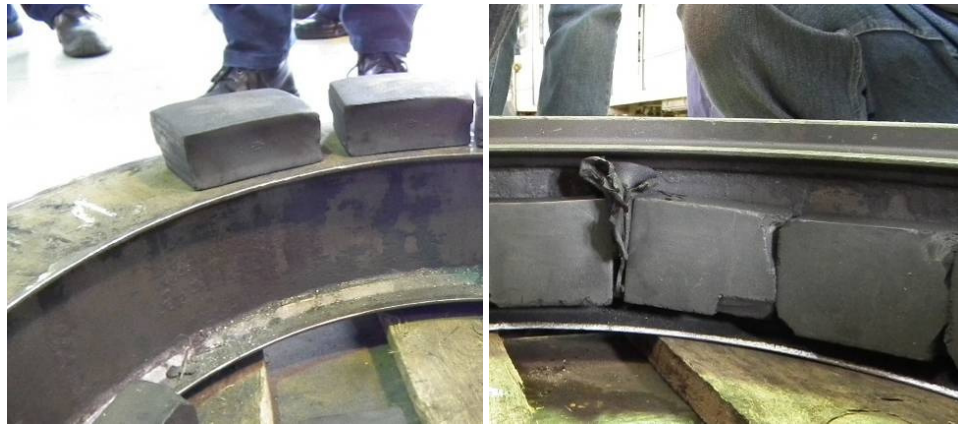
20. ábra: „A” kerék (a balesetben szétesett)

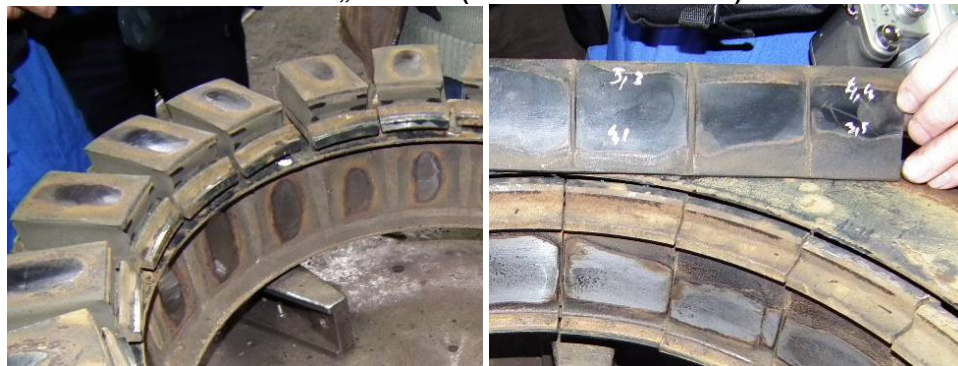
A „B” és „C” kerékben valamennyi gumirugó jól látható módon felfeküdt az abroncs belső felületére, a felfekvési felület azonban a „B” keréknél kisebb (21. ábra és 22. ábra). A gumirugókon mechanikus törés vagy egyéb rendellenesség nem észlelhető.

21. ábra: „B” kerék (szétesett példány párja)

Összevetve a „B” és „C” kerekeket, látható, hogy a fényes érintkezési felület mind a gumirugó-abroncs, mind pedig a gumiszalag-szegmens kapcsolatban a „B” kerék esetén határozottan kisebb. A nem fényes felületek szennyezettek, oda üzem közben nedvesség, por bejutott. Itt tehát lennie kellett minimális hézagnak legalább időszakosan.

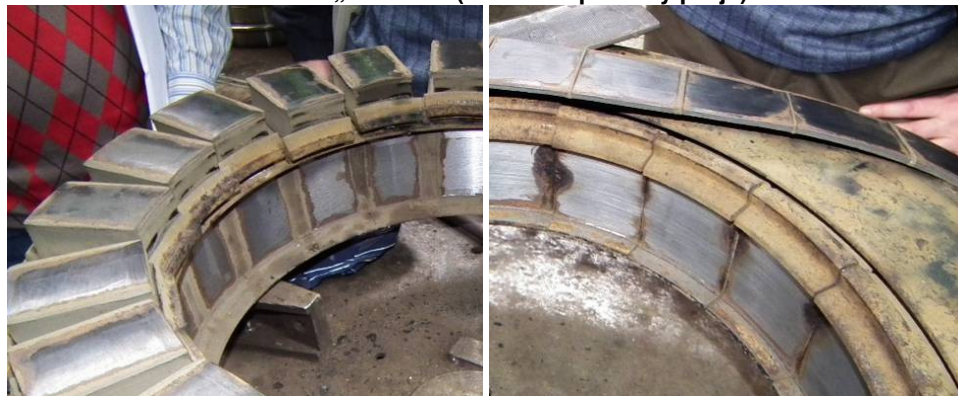
22. ábra: „C” kerék (független minta)

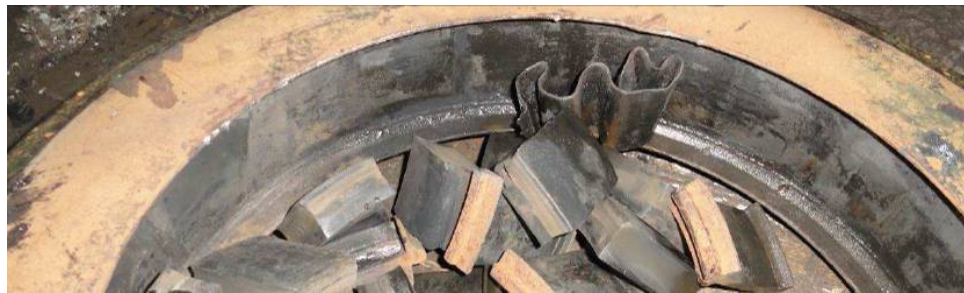
„A gumituskók külső, abronccsal érintkező felülete simára csiszolódtott a sorozatos elmozdulások miatt. Éppen ezért sem az abroncson, sem a gumituskókon nem állapítható meg egyértelműen a nyomatékátvitelben részt vevő érintkezési felület nagysága. Több gumituskó sarka, határoló lapjai sérültek.” (23. ábra)

23. ábra: „D” kerék (Közvágóhídon lazult) (fotó: BKV Zrt.)
