**KÖZLEKEDÉSBIZTONSÁGI
SZERVEZET**

ZÁRÓJELENTÉS

**2013-458-5
vasúti baleset**

**Devecser
2013. június 19.**

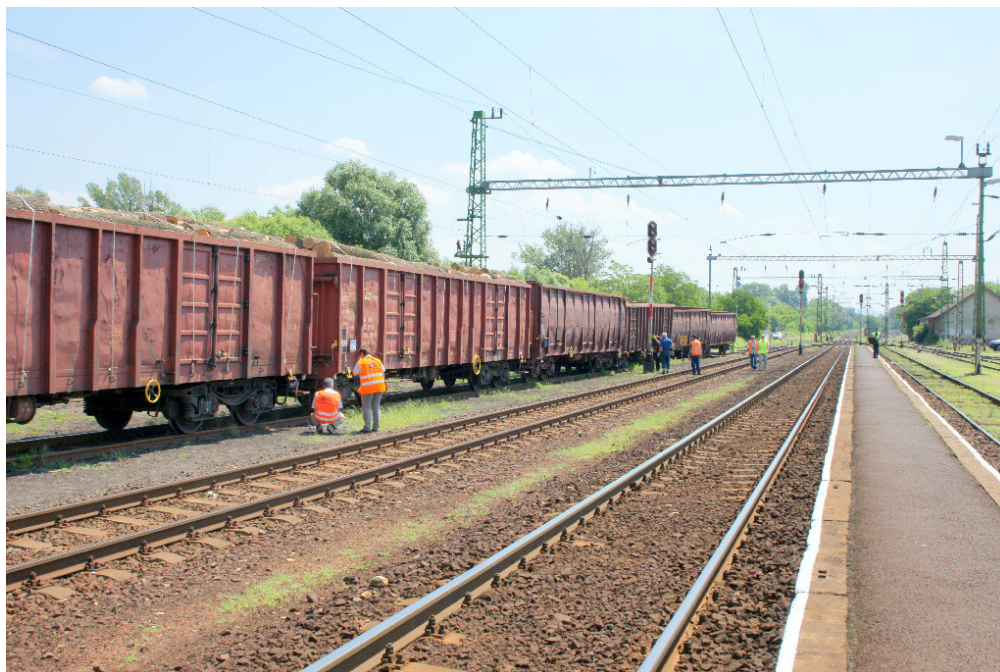
2013. június 19-én a dunai árvíz következtében Almásfüzitő és Komárom állomások között elrendelt vágányzár miatt a Budapest és Győr között közlekedő tehervonatok kerülő úton, Székesfehérvár – Veszprém – Devecseren át közlekedtek, jelentős forgalmi terhelést okozva ezen a vasútvonalon. E napon reggel a 94010 sz. tehervonat Devecser állomás V. vágányára járt be. Behaladás közben a 16 sz. átszelési kitérőn a vonat kisiklott. A vonat 8-10. kocsijai összesen 10 tengellyel a sínek mellé esve álltak meg (3. ábra).

Az esemény következtében megrongálódott a kisiklásban érintett átszelési kitérő és kisebb mértékben a kisiklott teherkocsik.

3. ábra: a kisiklott kocsik, a vonat végén állva maradt kocsik elvontatása után

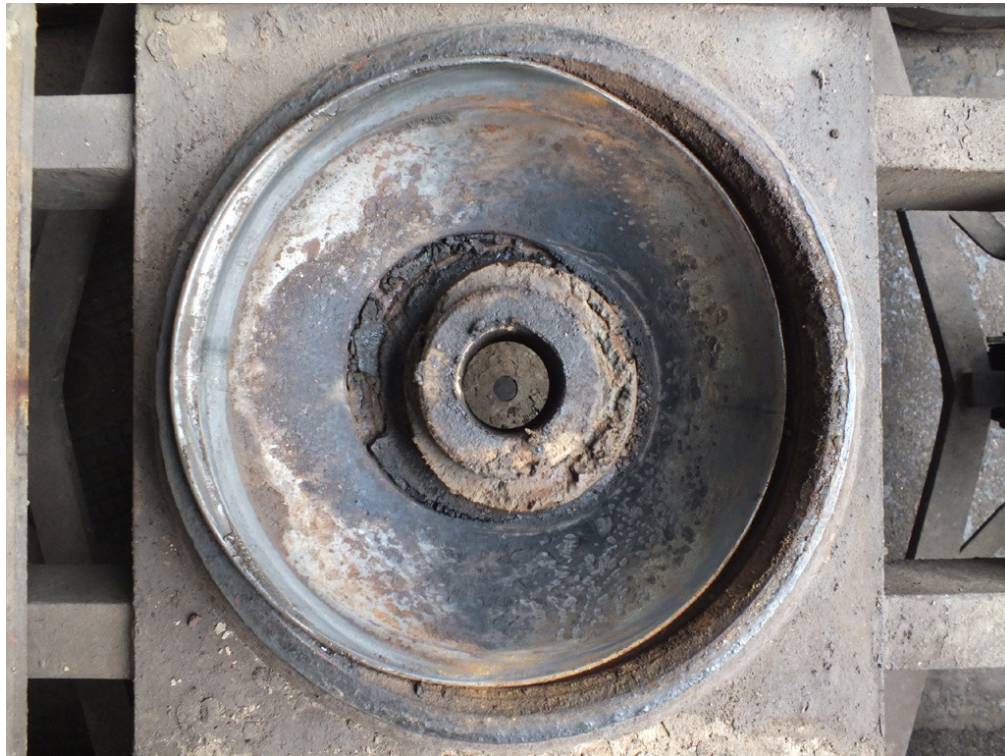
forgóváz ágyvezetékei aszimmetrikusan koptak (5. ábra). A forgótányér-betét rendes helyzetéhez képest eltoltan volt fellelhető (6. ábra).

6. ábra: a forgótányér-betét helyzete

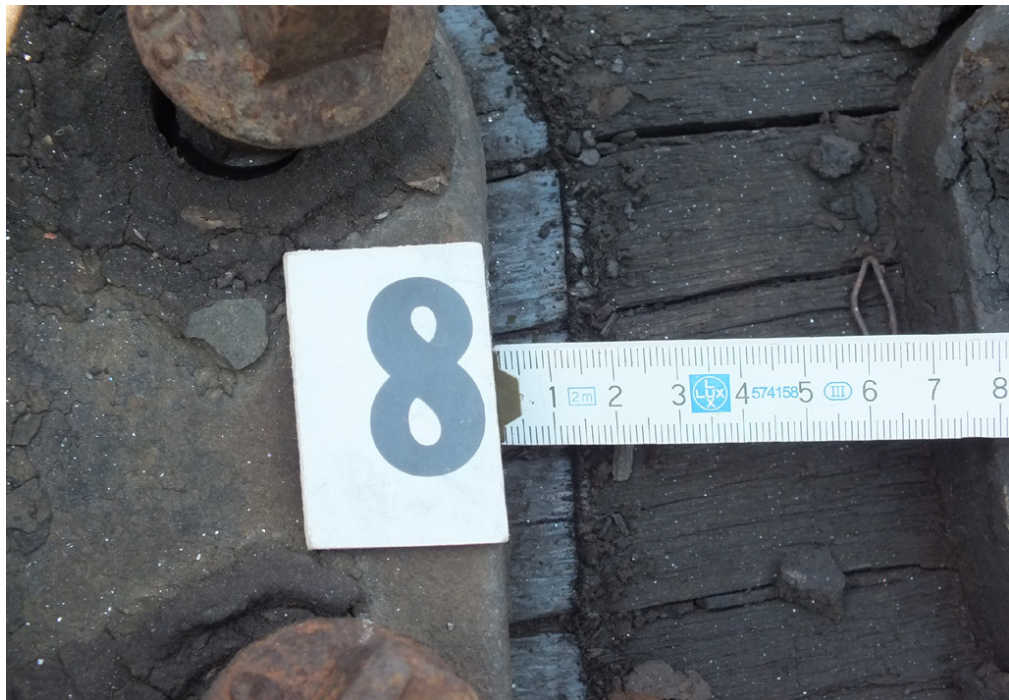
A kitérőn tömegesen megfigyelhető az alátétlemezek oldalra tolódása (7. ábra), a kapcsolószerkezet lazasága, valamint a csavarok alatti szennyeződés is (példa: 8 - 9. ábra).

7. ábra: oldalra tolódás nyoma

Az esemény utáni terheletlen állapotban mért nyomtáv a kisiklás környezetében 1459-71 mm közötti, ami a névleges 1435 mm nyomtávnál csak 24-36 mm-rel több. Azonban a kapcsolószereken ezen túlmenően az alátétlemezek friss oldalra tolódása figyelhető meg (7. ábra), illetve ezáltal – mivel az a külső oldalon látható – annak nyoma, hogy létrejöttekor az esemény utáni állapothoz képest átmenetileg bővebb nyomtáv is kialakult. Az oldalra tolódást és a 7-8. aljak esetében megmért támasztó hézagot is figyelembe véve ez a pillanatnyi nyomtáv legalább 1496-1497 mm volt.

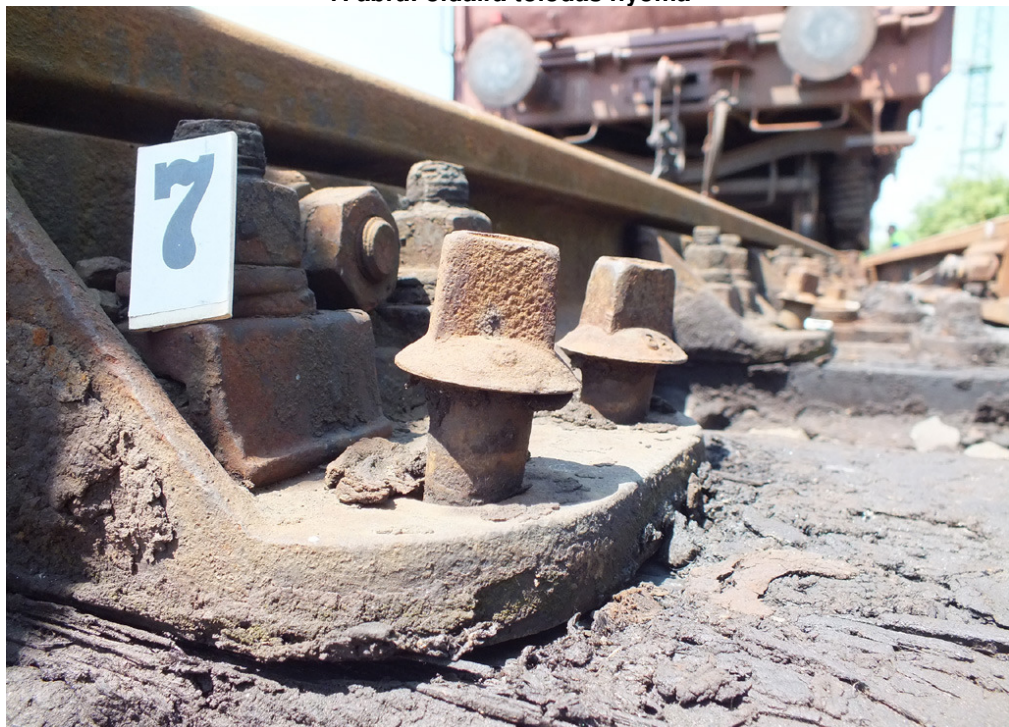
8. ábra: laza kapcsolószerek, szennyeződés a csavarok alatt

A kisiklás környezetében lévő síncsavarok alatt lerakódott szennyeződés van, friss súrolási nyom nélkül. Ez az állapot csak tartósan laza csavarok esetén alakul ki, ezért valamekkora nyombővülés nem a baleset következménye (illetve nem a balesetet szenvedett vonatban lévő esetleges rossz állapotú jármű hatására jött létre), hanem már hosszabb ideje fennállt.

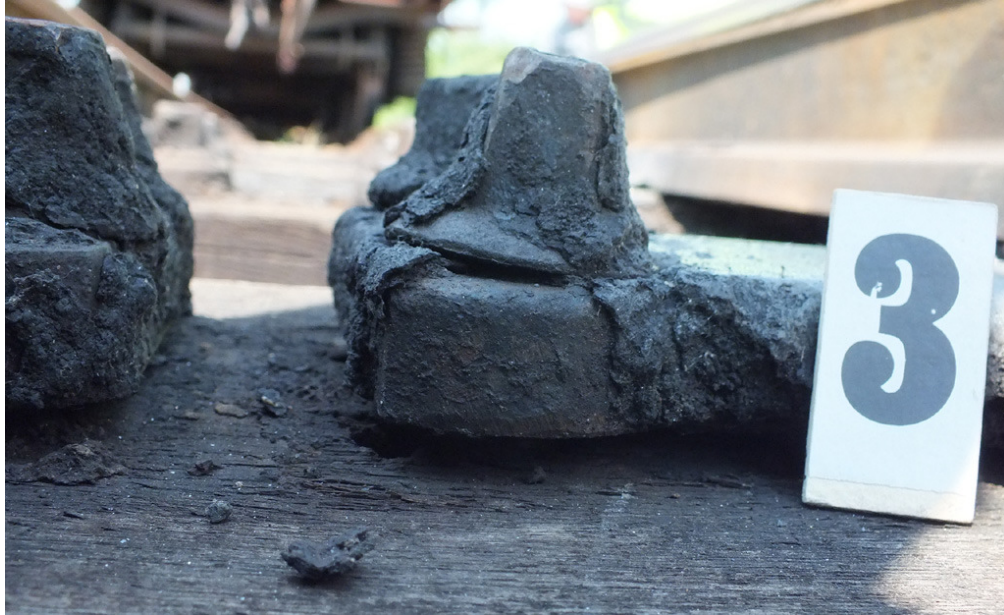
9. ábra: laza kapcsolószerek, szennyeződés a csavarok alatt

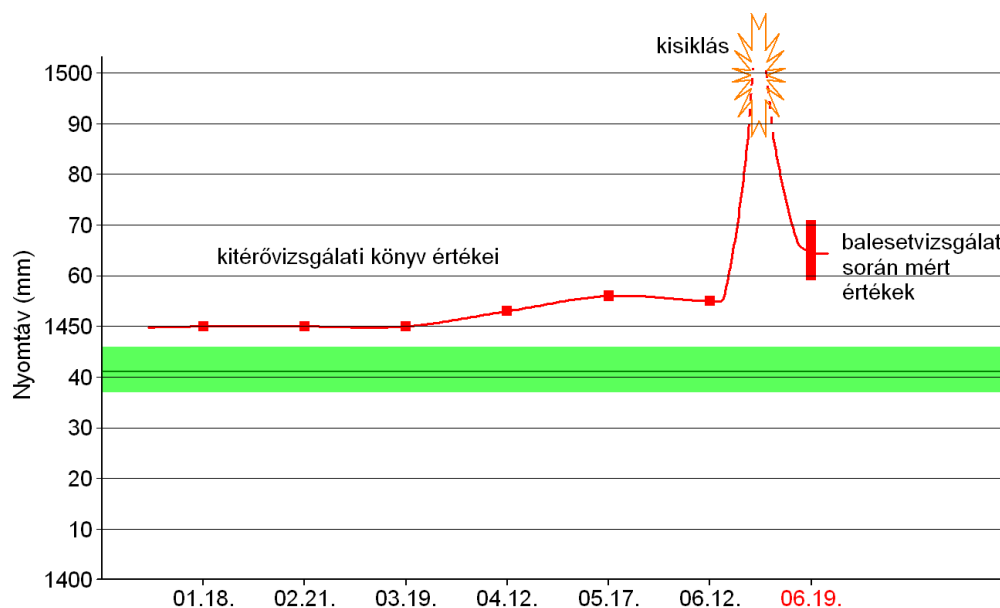
16. ábra: a nyomtáv változása a kitérő közbenső részén

Figyelemre méltó, hogy a korábban – ugyan tűrészhatáron túli – stabil 1450 mm-es nyomtáv április-május hónapokban gyors ütemben romlott le, amiből alapos kiértékelés esetén arra lehet következtetni, hogy a kapcsolószerkek rögzítőképessége számottevően leromlott.
