KÖZLEKEDÉSBIZTONSÁGI  
SZERVEZET

**ZÁRÓJELENTÉS**  
**2013-046-4P**  
**SÚLYOS REPÜLŐESEMÉNY**  
**Hajdúszoboszló**  
**2013. február 27.**  
**Cessna F-177RG**  
**HA-JDU**

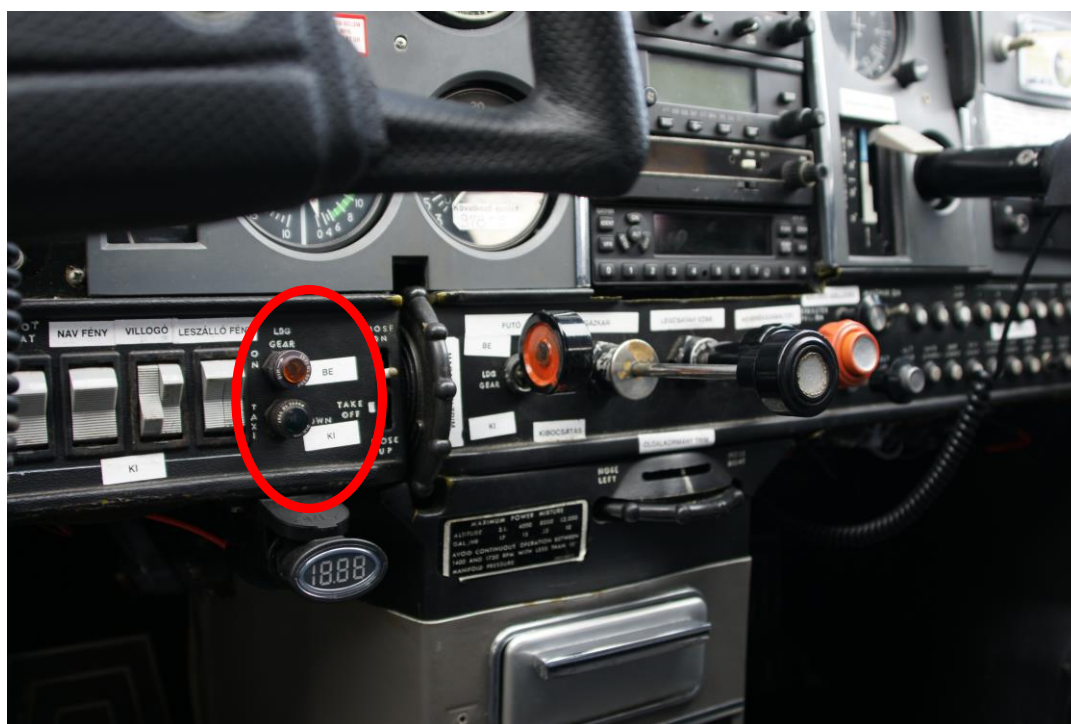
Két helyzetjelző lámpa található közvetlenül a magassági trimm szabályozó kerék mellett, melyek jelzik, hogy a futómű bent vagy kint van. Mind a futó kinti helyzetét jelző zöld, mind a benti helyzetet jelző borostyán színű lámpán zsalus kialakítású árnyékoló van éjszakai repülés esetére.

A rendszerek – a fent említett egységek is – hibátlanul működtek, illetve azok működésével kapcsolatosan észrevételt a Vb nem talált, illetve felé rendellenességet nem jeleztek.

*1. számú ábra – a HA-JDU lajstromjelű repülőgép műszerfalán a futó kinti helyzetét jelző zöld, valamint a benti helyzetet jelző borostyán színű lámpa*

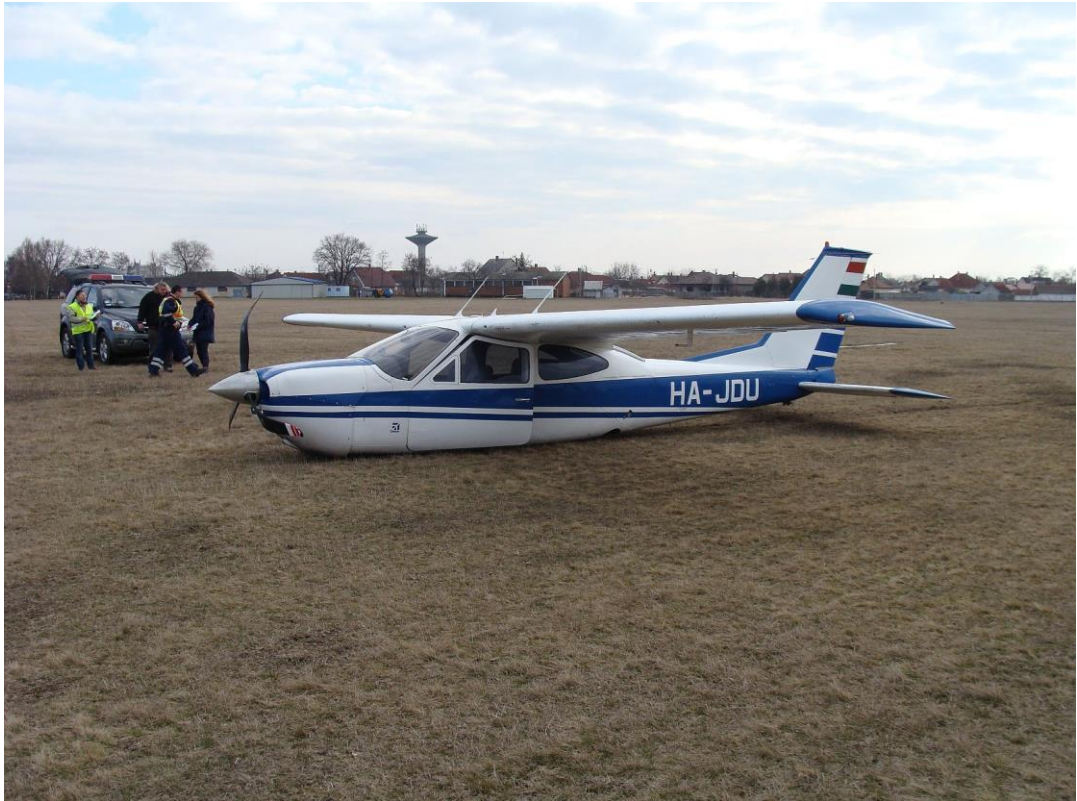
A repülőgép behúzott futóművekkel a hasán ért földet, szokványos leszállásnak megfelelő helyzetben, melynek során horpadásos sérülések keletkeztek a törzs alsó részén. Ennek során a forgó légcsavar is elérte a földet, így annak mindhárom tolla hátrahajlott. A repülőgép a futópályán kevéssel a földetérés helye után, a hasán állt meg vízszintes szárnyakkal.

2. számú ábra – a HA-JDU lajstromjelű repülőgép a hajdúszoboszlói 04-es futópályán.

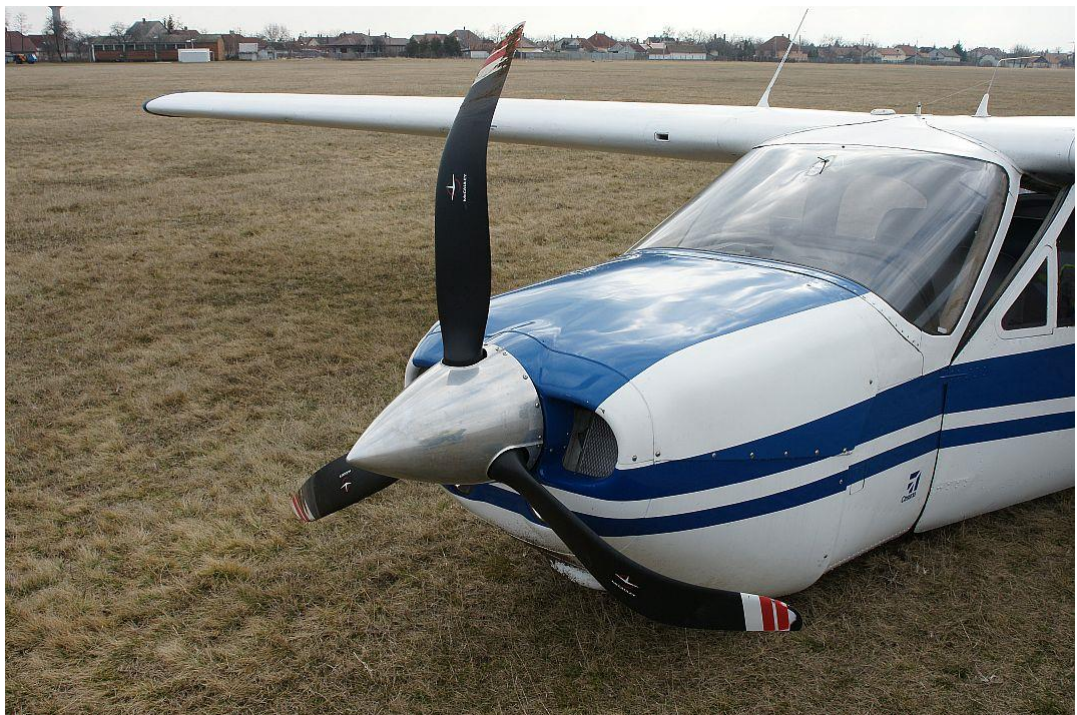
A repülőgép törzs alsó része horpadásos sérüléseket szenvedett, a légcsavar mindhárom tolla hátrahajlott.

3. számú ábra – a HA-JDU lajstromjelű repülőgép sérült légcsonkja.

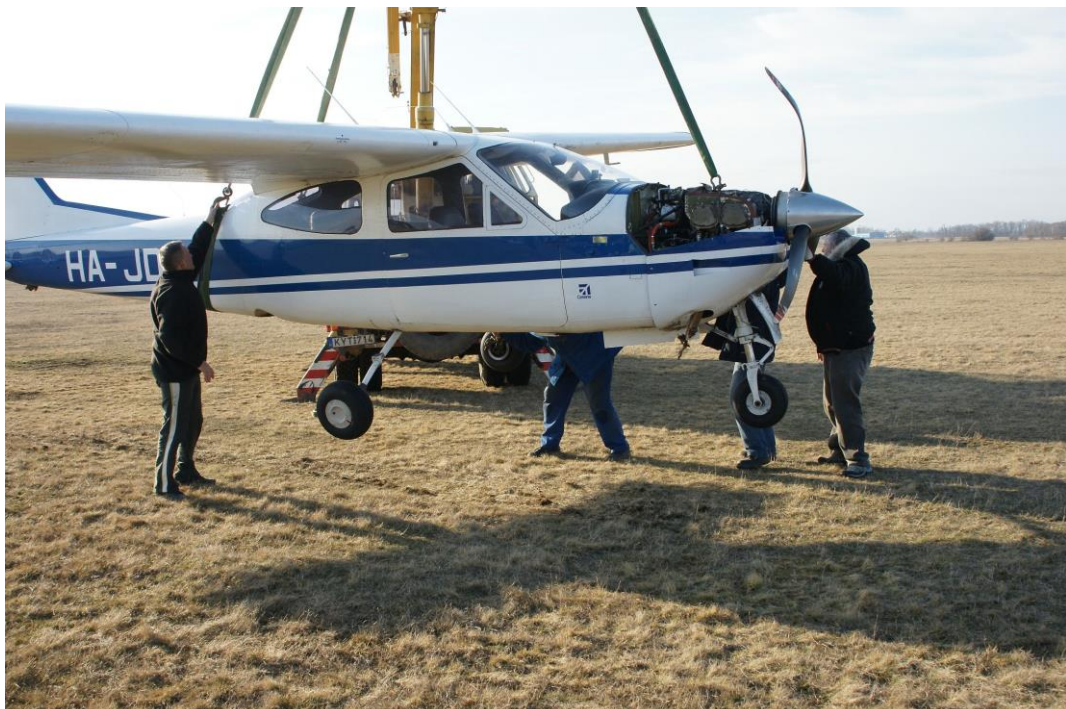
A helyszíni szemle során a légijárművet megemelték. A futómű kiengedő kar rendben működött, a futómű rendben kijött, nem csuklott be, elbírta a légijármű súlyát. A Vb a helyszínen megvizsgálta a futómű behúzott helyzetét jelző berendezés működőképességét és megállapította, hogy a berendezések rendeltetésszerűen működtek.

A futómű a repülőgép megemelését követően rendben kinyílt.

*4. számú ábra – a felemelt HA-JDU lajstromjelű repülőgép futómű nyitása az esemény helyszínén*

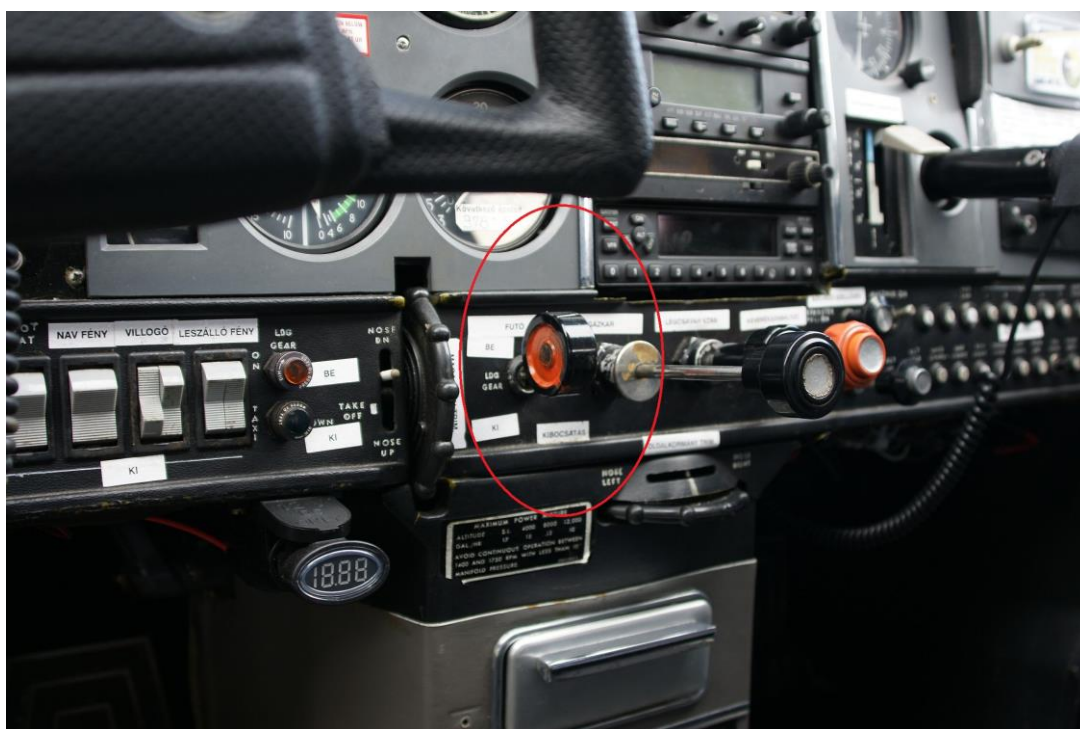
A repülőtéren nem tartózkodott olyan személy, aki hallgatta volna a pilóta rádióforgalmazását. Így azt sem jelezhetette senki, hogy a futómű a pilóta által jelentett (és az általa feltételezett), valamint valós helyzete egymásnak ellentmond. Emellett a légijármű vezetője nem észlelte a futómű kiengedésére figyelmeztető fényjelzéseket és a hangjelzést sem. Ennek következtében a repülőgép hasra szállt.

5. számú ábra – a HA-JDU lajstromjelű repülőgép műszerfala a behúzott helyzetű futómű vezérlő karral.

- A pilóta elfelejtette kiengedni a futóművet.
- A pilótában nem tudatosult a futómű kiengedésére figyelmeztető fény-, valamint hangjelzés.
