**KÖZLEKEDÉSBIZTONSÁGI
SZERVEZET**

ZÁRÓJELENTÉS

**2013-824-5
vasúti baleset**

**Vasvár
2013. október 1.**

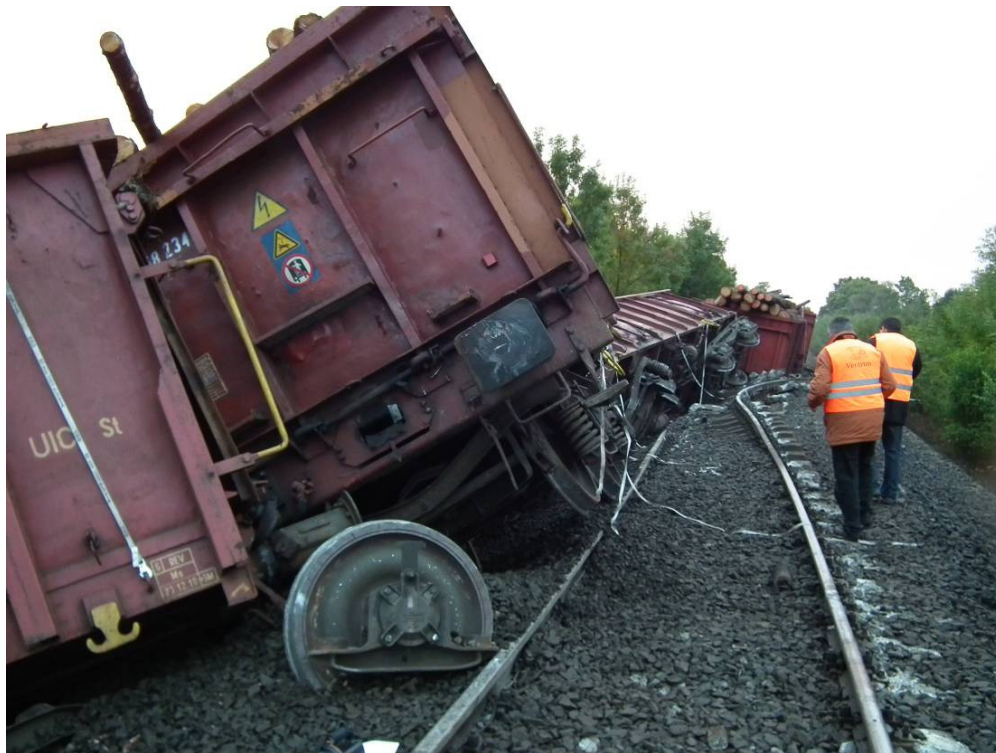
Az első három kocii a mozdonyhoz kapcsolva a vágányon maradt, a negyedik a pálya bal oldalán oldalára borult, a többi hat kocii a pálya jobb oldalán illetve a töltés alatt a pályától távolabb került.

3. ábra: az esemény következményei (részlet)

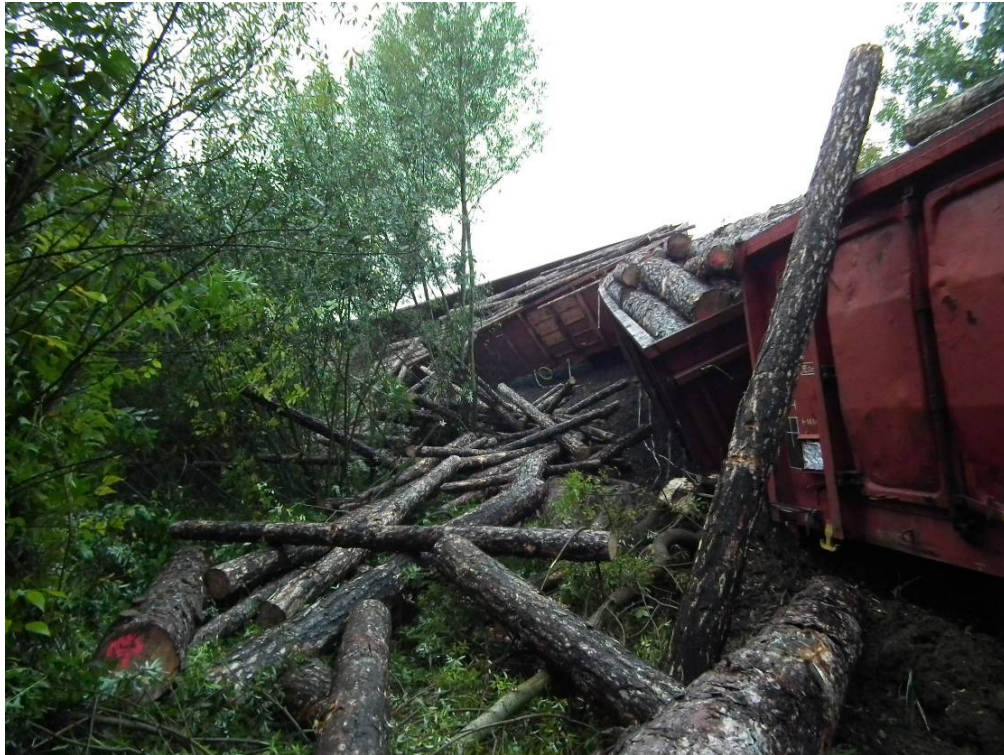
A 3-10. teherkocsik (köztük a kisiklottak mindegyike) fenyő rönkfával volt megrakva. A vágányon maradt kocsin a rakomány a kocsi pereménél magasabban állt, a kisiklott kocsikon a kocsi pereméig, de nagyobb mennyiségű fa a kocsik mellett volt elszóródva (4. ábra).

4. ábra: a kisiklott kocsik elszóródott rakománya;
a kép jobb szélén a vonat 5. kocsijának sarka látható

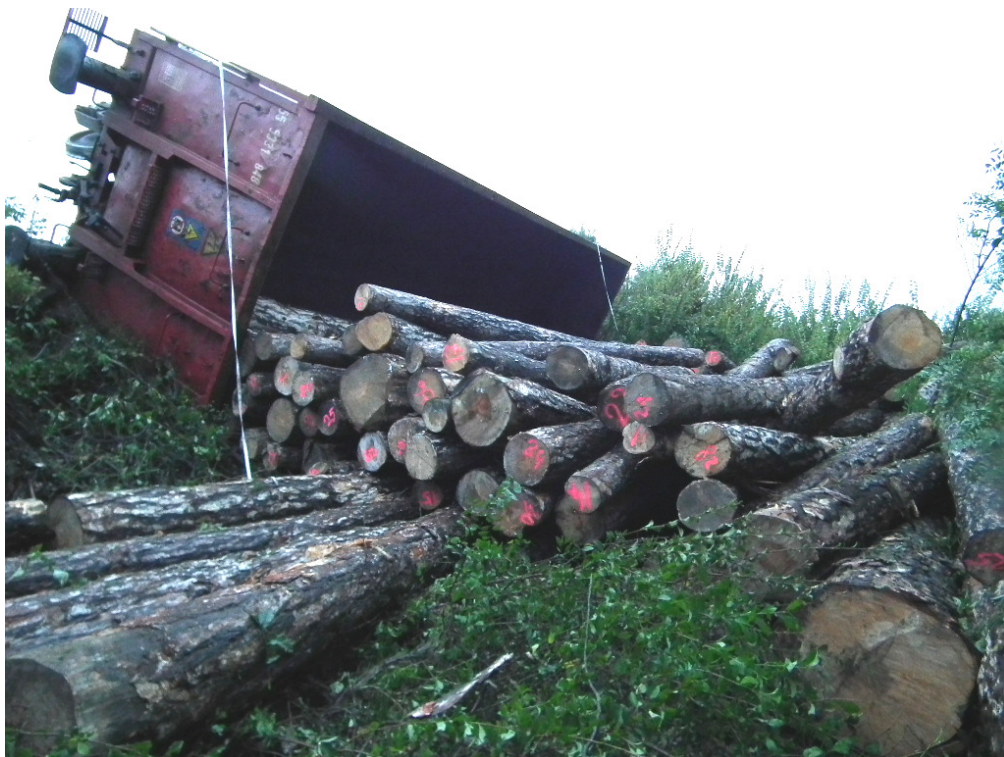
A vonat 4. kocsija (3155 5331 848-8) a vasúti pálya bal oldalára borult (5. ábra), forgóváz-alkatrészei részben széthullottak.

5. ábra: a vonat 4. kocsija

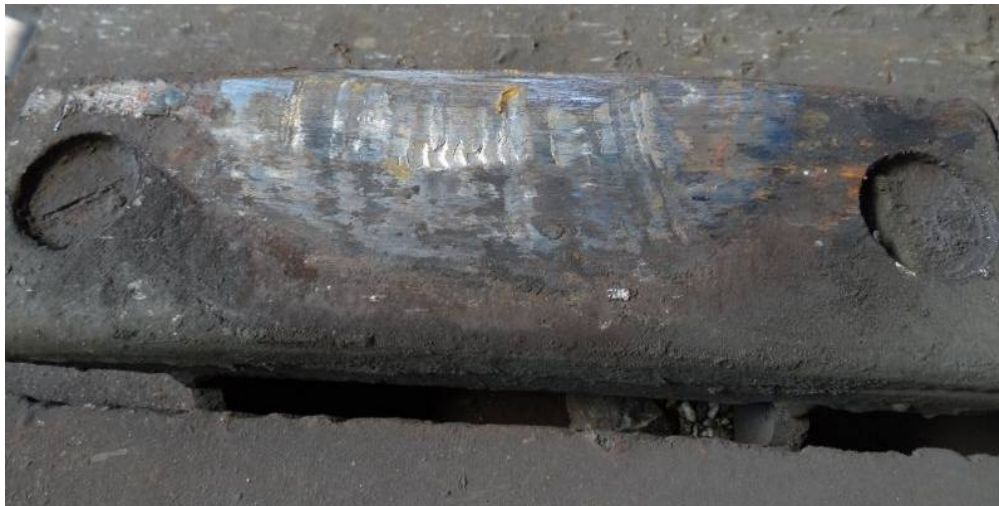
A 8. csaphoz tartozó lengéscsillapító láncszem és gomba nem volt megtalálható, de a helye fényes volt. A forgóváz csúszófelületein ezen felül rendellenes nyomok voltak megfigyelhetők:

- a csapágytokon lévő vezetőfelületen beégés-nyomok,
- az első (1-2 és 7-8 csapok) forgóváz gömbtányérján szennyeződés,
- az első forgóváz csúszótámjain részben rozsdás, szennyezett berágódás (6. ábra).

6. ábra: az első forgóváz jobb oldali csúszótámja

Az elsőként kisiklott 4. kocsi első forgóváz csúszófelületeinek rendellenes súrlódási nyomai (1.7.5) részben kialakulhattak a kisiklás következményeként is, de a gömbtányér szennyezettsége, a berágódási nyomok szennyezett, rozsdás felülete utal arra, hogy hosszabb ideje fennálló rendellenességről van szó.

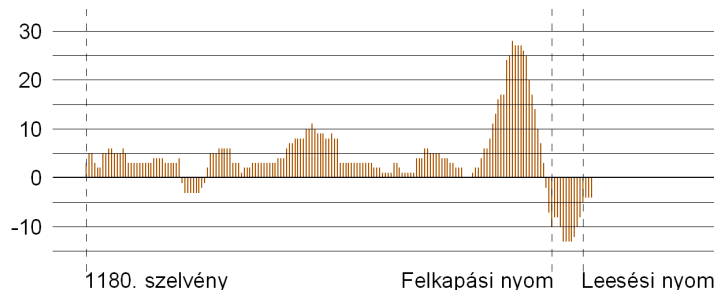
8. ábra: a vasúti pálya túlemelésének alakulása

Mivel ezen a szakaszon a pálya egyenes, az előírt túlemelés 0 mm. A D.54. utasításban megadott 20 mm-es eltérési határértékből a felkapási hely előtt 8 alj hosszban kilóg a tényleges túlemelés.
