**KÖZLEKEDÉSBIZTONSÁGI  
SZERVEZET**

**ZÁRÓJELENTÉS**  
**2013-084-4P**  
**LÉGIKÖZLEKEDÉSI BALESET**  
**Kartal**  
**2013. április 13.**  
**Cessna C-152**  
**HA-SKS**

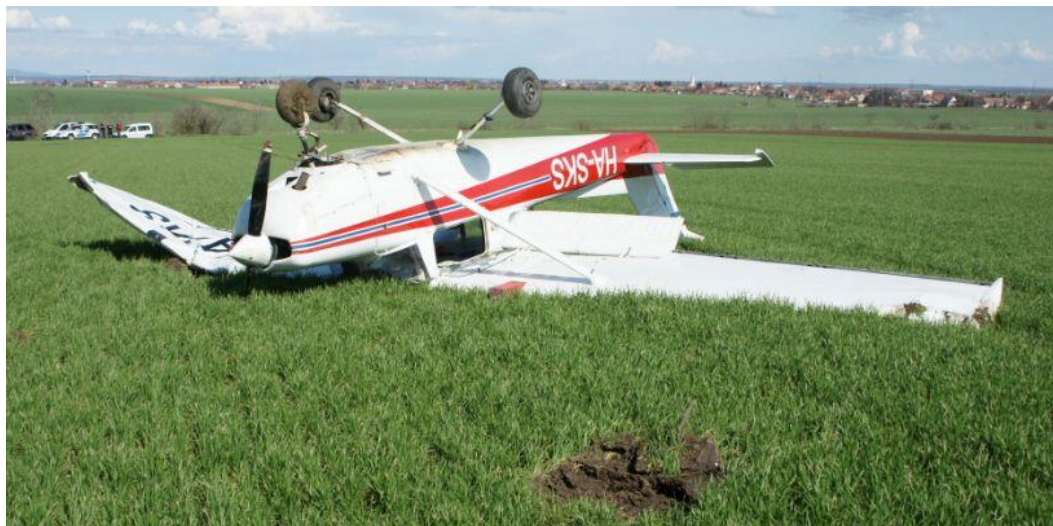
A repülőgép háthelyzetben áll meg. Orrrésze horpadásos sérüléseket szenvedett, mindkét légcsavartoll hátrahajlott, a balszárny elcsavarodott és a függőleges vezérsík felső részroncsolódott.

1. számú ábra – a HA-SKS repülőgép az esemény helyszínén

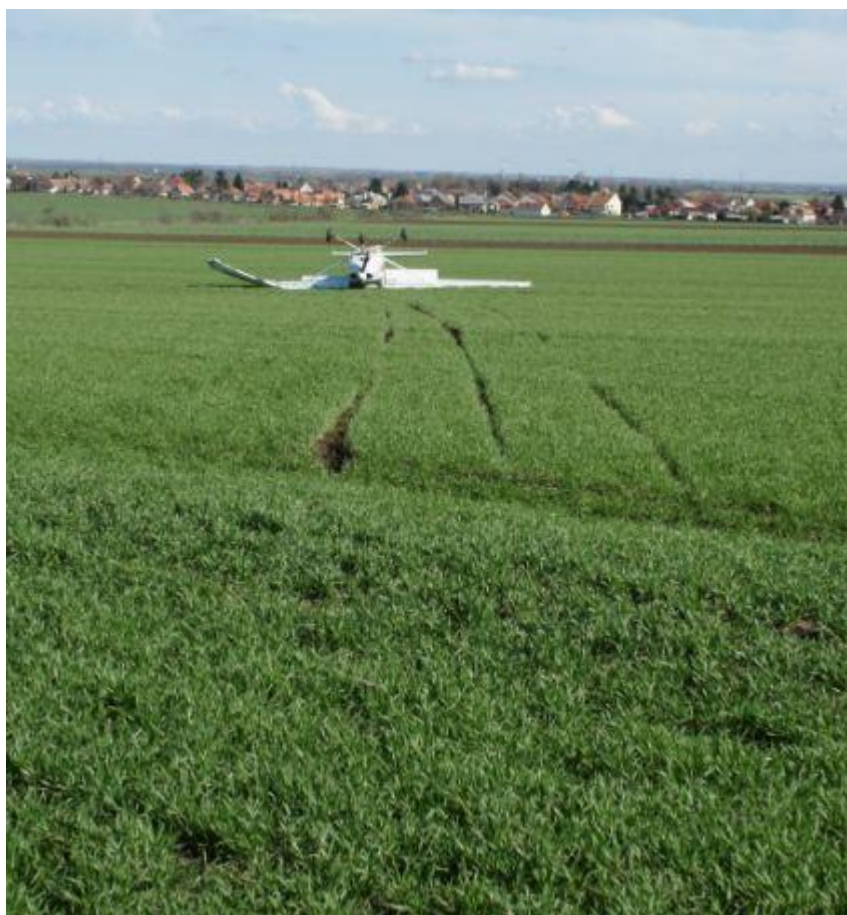
2. számú ábra – a HA-SKS repülőgépet kiguruláskor megdobó terepdomborzat

Ezután a pilóta leszállásra alkalmasnak látszó terepet keresett, ahol megfelelően földet ért, azonban a kigurulás során - a vizes/sáros búzaföldön - egy távolról nem észlelhető keresztirányú keréknyomban a repülőgép orrfutója elakadt, és ezért a gép az orrán átfordulva, hátára feküdvé jutott nyugalomba. (5 ábra)

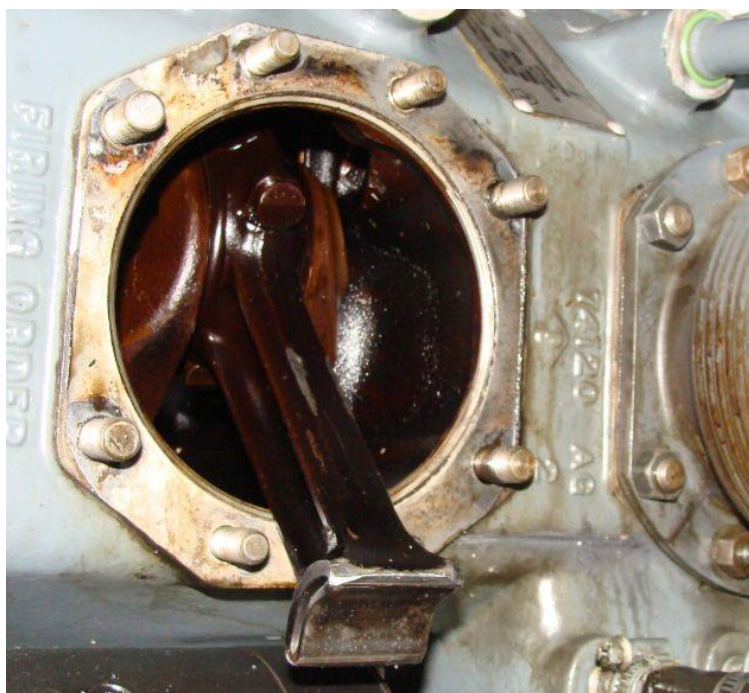
A Vb szétszerelés során megvizsgálta a repülőgép motorját, amelynek során a Vb érzékszervi úton anyagfáradásra utaló nyomokat talált hajtórúd kisszemen, ami e miatt eltörött.

A hajtórúd törését követően a motor még tovább járt, aminek következtében a törési felületek oly mértékben károsodtak, hogy azok további vizsgálatra alkalmatlanok lettek.

3. számú ábra – a HA-SKS repülőgép motorjának hajtórúd szára a sérült hajtórúdszemmel

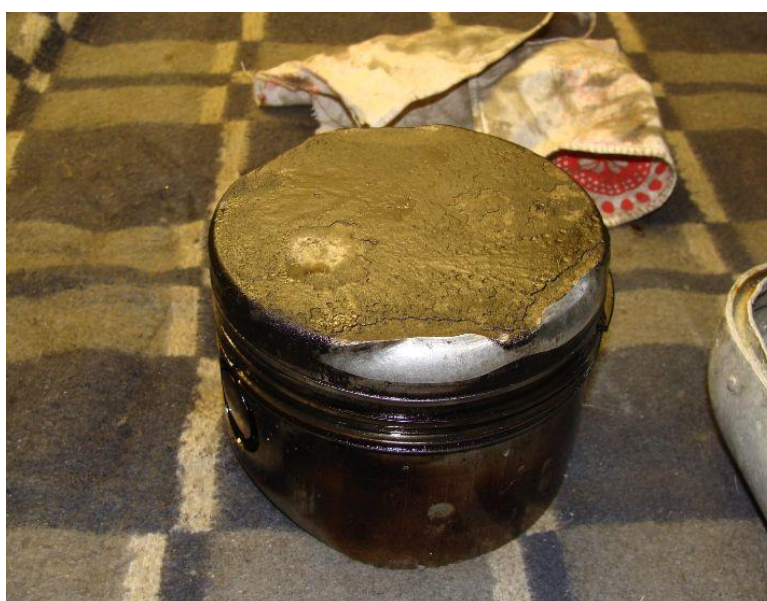
4. számú ábra – a HA-SKS repülőgép motorjának kiszertelt dugattyúja

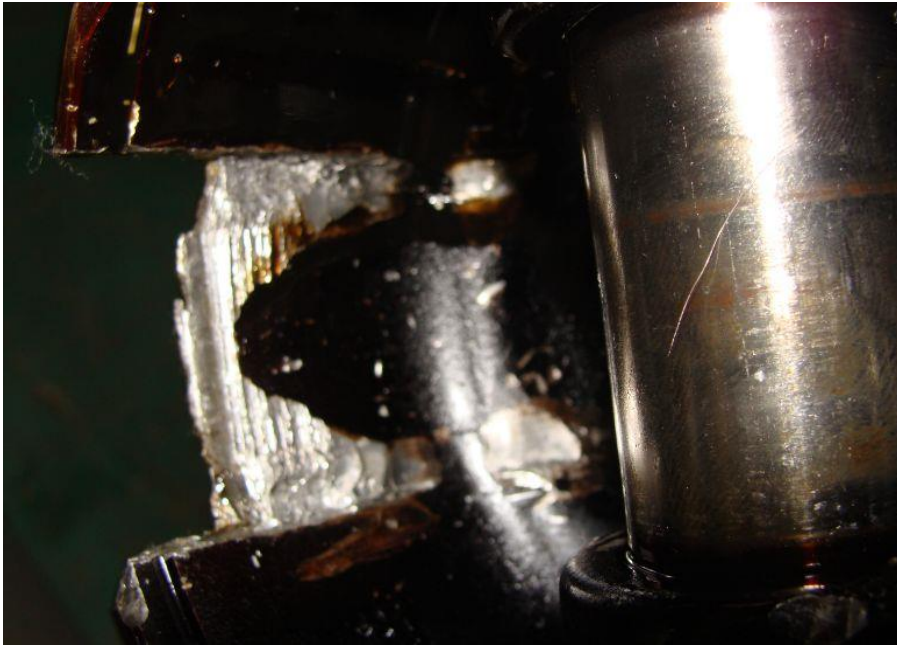
5. számú ábra – a HA-SKS repülőgép motorjának dugattyúján keletkezett sérülés a forgattyús tengely felől nézve

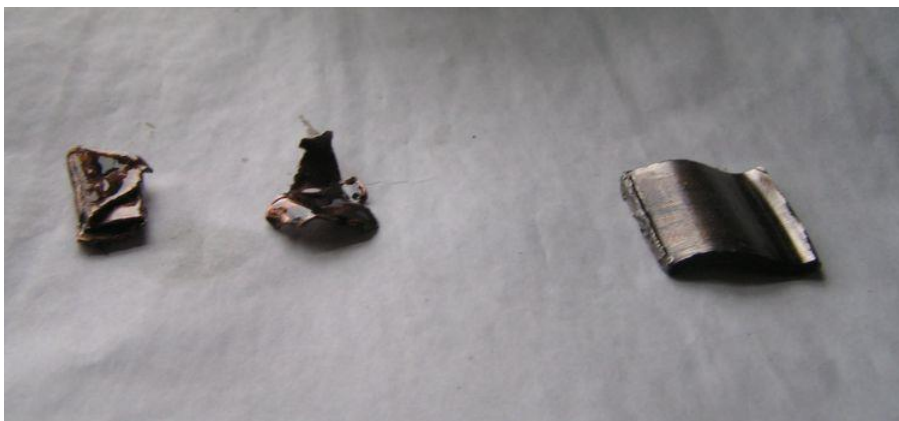
A navigációs verseny útvonalrepülése során a HA-SKS repülőgép motorjának, az egyik hajtórúd kisszem törése következtében leállt egy hengere. A motor rázni kezdett, fordulatszáma több száz fordulat per perc értékkel csökkent, majd leállt.

6. számú ábra – a HA-SKS repülőgép motorjának hengeréből előkerült törött hajtórúdszem darabok
