**KÖZLEKEDÉSBIZTONSÁGI
SZERVEZET**

ZÁRÓJELENTÉS

**2013-1118-5
vasúti baleset**

**Győr-Öttevény
2013. december 23.**

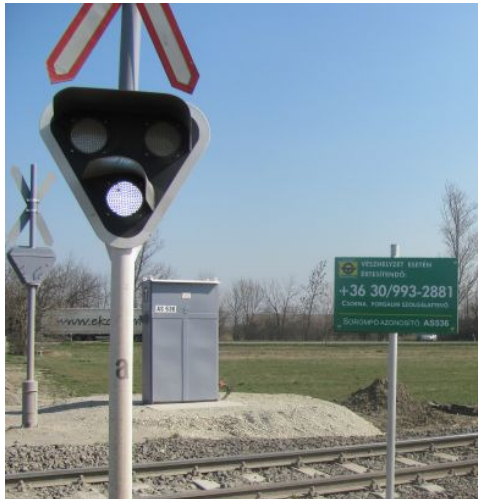
Több országban is gyakorlat, hogy az útátjárók azonosító adatait egy táblán kihelyezik a vasúti átjáróban. Magyarországon jelenleg csak a GySEV alkalmaz ilyet (4. ábra - 7. ábra).

4. ábra: úttájtáró azonosítása és telefonszám kihelyezése a GySEV hálózaton

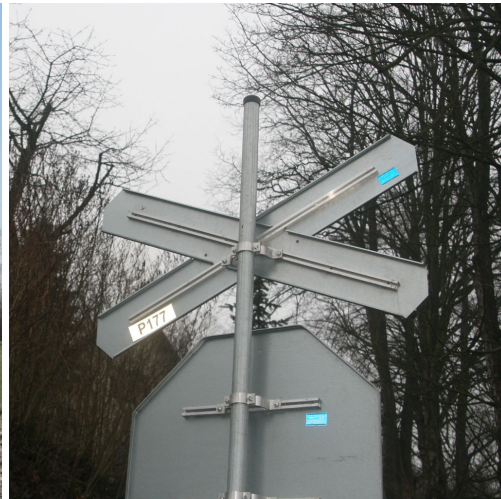
5. ábra: úttájtáró azonosító matrica Csehországban

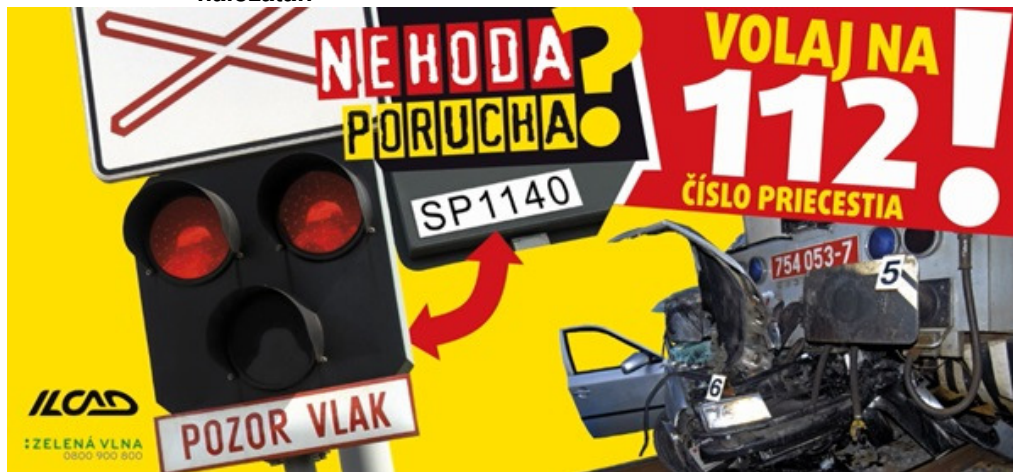
6. ábra: szlovák figyelemfelhívó plakát, az azonosítás a fényjelző készülék hátoldalára van ragasztva

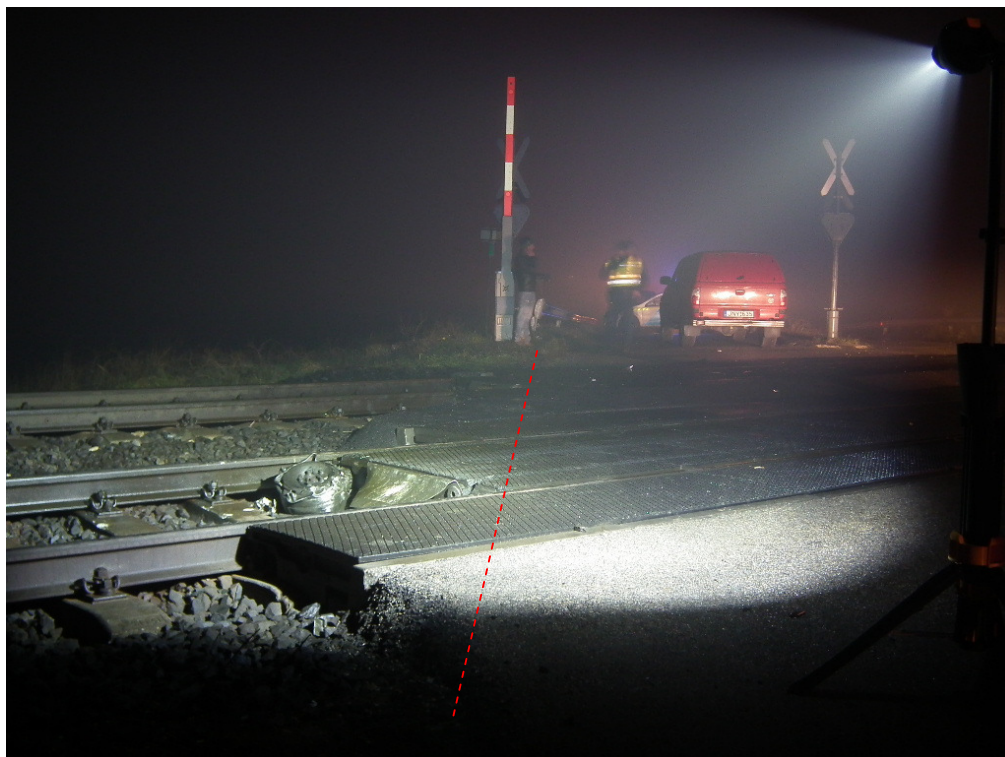
**10. ábra: az út széle az útátjáróban,
a hozzávezető út szélének meghosszabbítását jelző vonallal**

Míg nyílt úton az útburkolatot elhagyó kerék az útpadkán fut, az útátjáróban a fenti módon elakad a sínekben, ezért az útburkolat megfelelő szélessége fontos biztonsági szempont.

A konkrét útátjáróban a nem merőleges keresztvezés és a burkolati elemek (Strail) kialakítása miatt az út széle nem egyenes (10. ábra), de annak vonala nem metsz bele a hozzávezető út szélének meghosszabbított vonalába. Ezért az útátjáró megfelel annak a követelménynek, hogy burkolata ne legyen keskenyebb az előtte-utána lévő útszakasz szélességénél (1.16.1).
