# ZÁRÓJELENTÉS

2013-113-4

légiközlekedési baleset

Cessna C-182

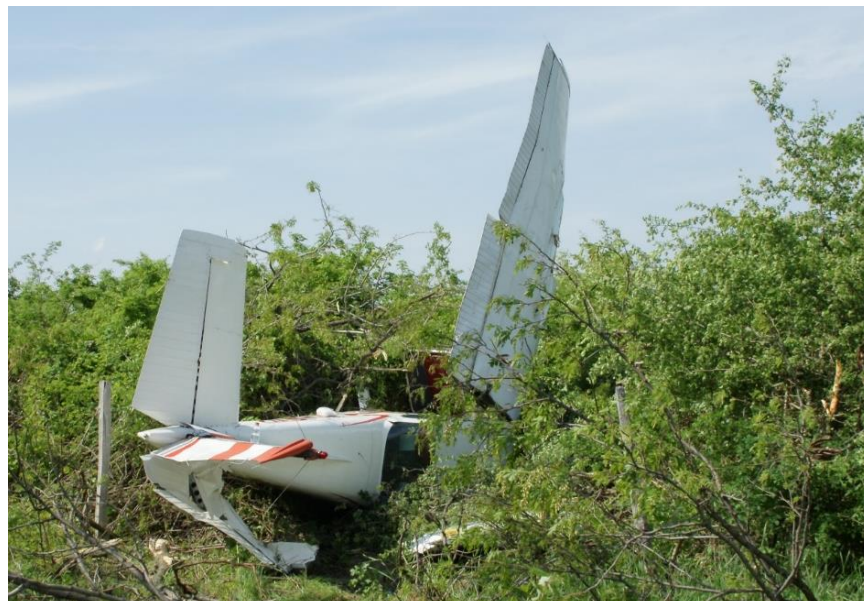
2. ábra: A baleset helyszíne

A légi jármű a pályaküszöb után mintegy 870 méterre ért földet, majd 261,5 méter gurulás után, a repülőtér munkaterületén kívül elemelkedett. Ezt követően, 31 méter repülés után nekiütközött a repülőtér északi oldalán futó 8102 sz. út repülőtér felőli oldalán kihelyezett közúti jelzőtáblának. Majd mintegy 4 méter magasan belerepült az út túloldalán lévő cserjés-fás növényzet lombzatába és mintegy 150 méter megtétele után a jobb szárnyával csapódott a földnek és került nyugalomba. A légi jármű a baleset következtében oly mértékben roncsolódott, hogy gazdaságosan nem javítható.

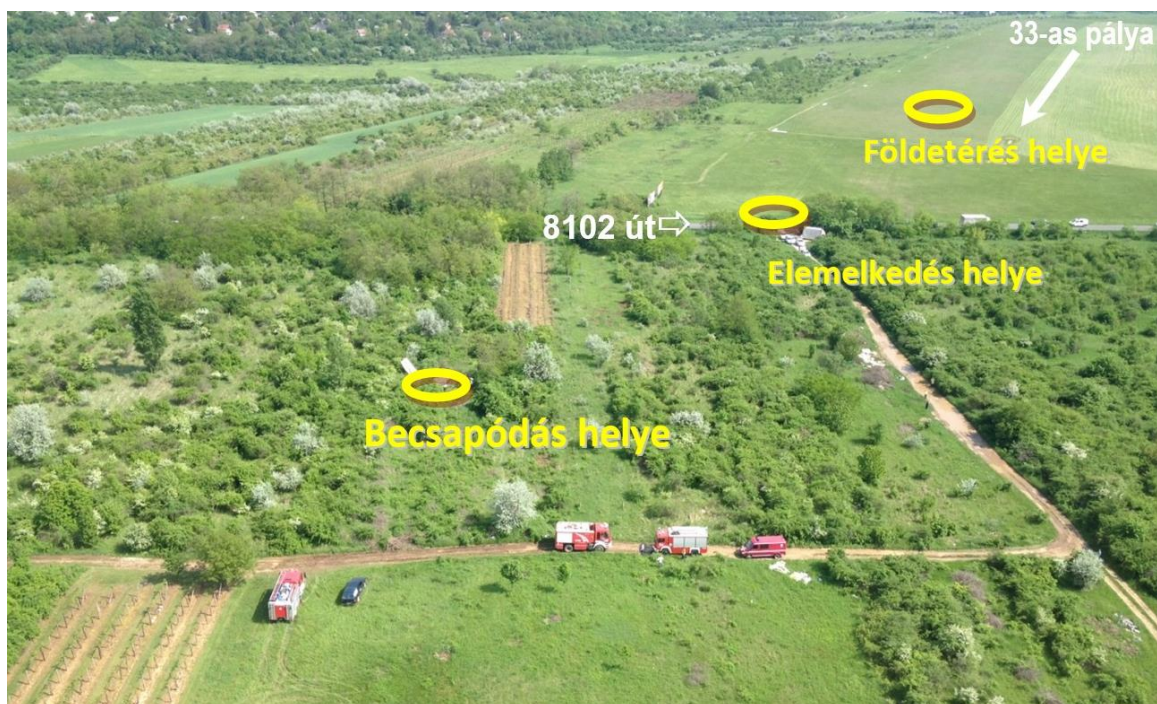
3. ábra: A baleset helyszíne (légimentők felvétele)

A légijármű a 33-as pályaküszöb után mintegy 870 méterre ért földet, majd 261,5 méter gurulás után, a repülőtér munkaterületén kívül emelkedett. Ez után 31 méter repülést követően nekiütközött a repülőtér mellett futó 8102 sz. út repülőtér felőli oldalán kihelyezett közúti jelzőtáblának. Ezt követően mintegy 4 méter magasan belerepült az út túloldalán lévő cserjés-fás növényzet lombzatába és mintegy 150 méter megtétele után a vastagabb ágakat szerencsésen elkerülve jobb szárnyával a földnek csapódott és nyugalomba került.

A légijármű jobb oldali szárnya gyakorlatilag megsemmisült. A jobb oldali vízszintes vezérsík és magassági kormány mintegy 60 fokban felhajlott. A törzs jobb oldala erősen roncsolódott. A bal oldali szárny hátsó bekötése kiszakadt, a szárny tövébenél mintegy 15 fokkal előre felé hajlott. A bal oldali szárny fesztávolsága felénél megtört, és külső része további mintegy 15 fokkal előre felé hajlott. A bal oldali csűrő forgássíkjában elhajlott.
