**KÖZLEKEDÉSBIZTONSÁGI
SZERVEZET**

ZÁRÓJELENTÉS

**2013-1141-5
VASÚTI BALESET**

**Murony állomás
2013. december 31.
72-1 sz. vonat**

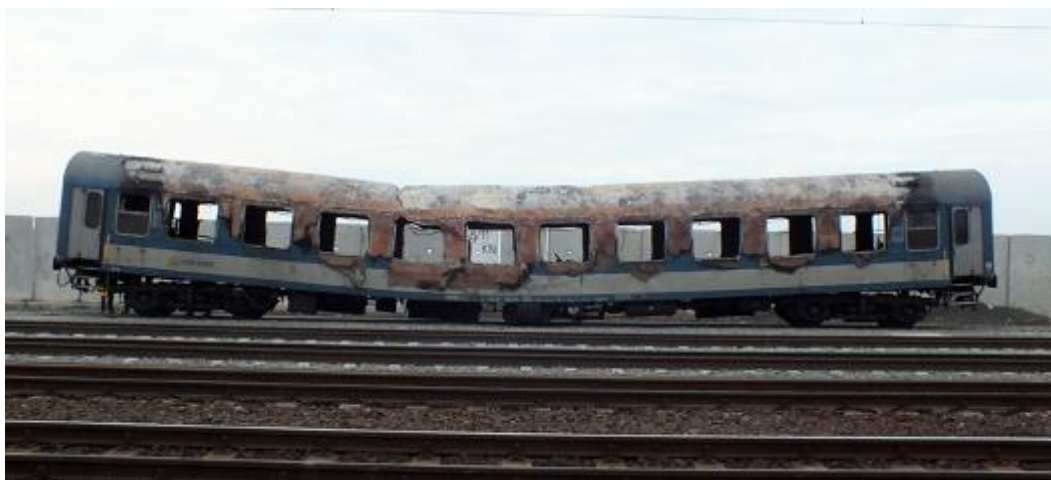
Az eset következtében az 51 55 2080 028-2 pályaszámú személykocsi javíthatatlanul rongálódott.

4. ábra: A kiégett személykocsi

A vonatba besorozott, kiégett kocsival szomszédos két személyszállító kocsi a tűz következtében kisebb mértékben rongálódott.

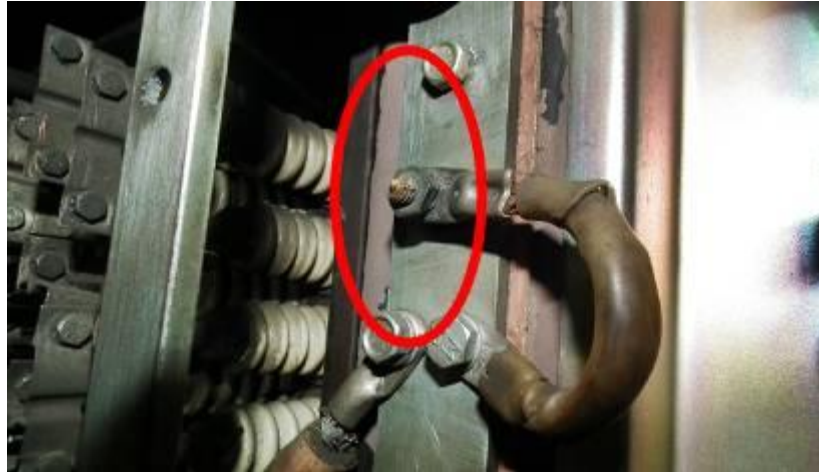
- A 4-es fülkéből kibontott rácsra felhalmozódott szőszös szennyeződést hőlégfúvóval melegítve kb. 200-250 fokos léghőmérséklet és kb. 150-160 fokos rácshőmérséklet mellett felizzott, belobbant, a szikrákat a légáram magával vitte.
- A jármű fűtési szekrényében található FAGA típusú olvadófémes biztonsági hőkioldó alapállapotban volt, de az érintkező hegye hiányzott, le volt olvadva.

5. ábra: A sérült hőkioldó az 51 55 20-80 003-5 pályaszámú kocsiban

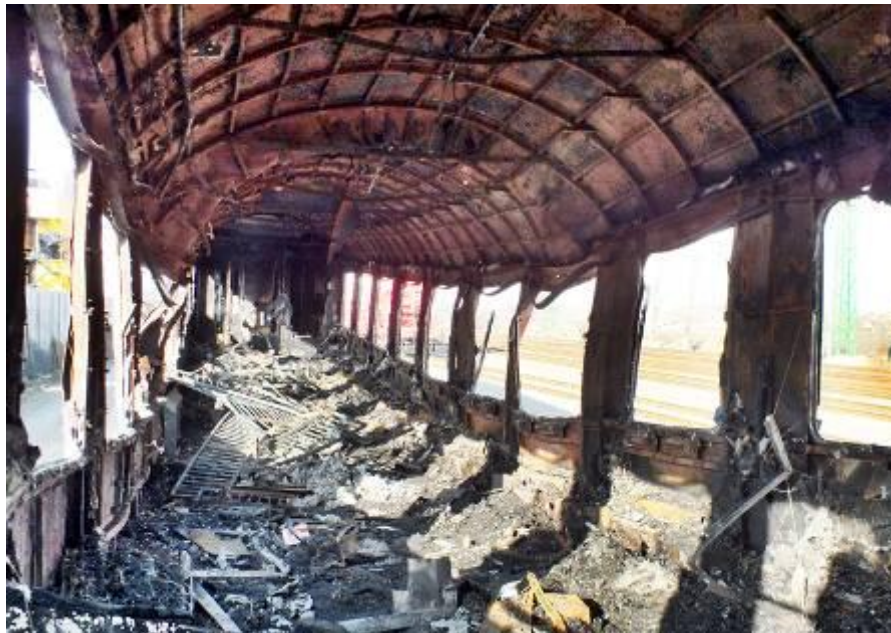
8. ábra: A kiégett jármű belső tere

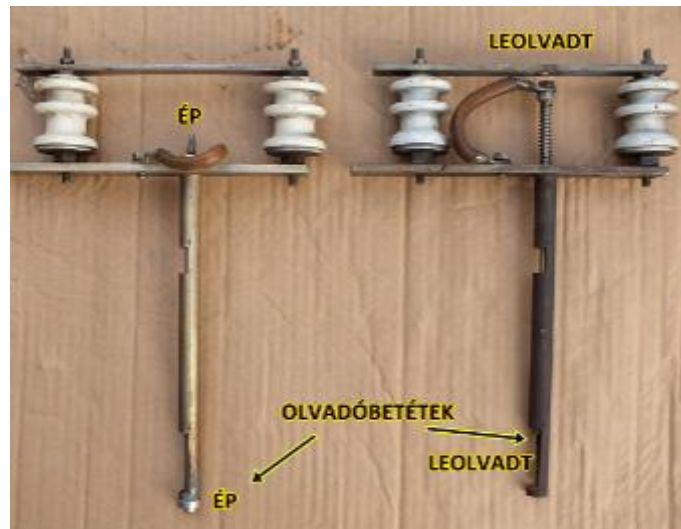
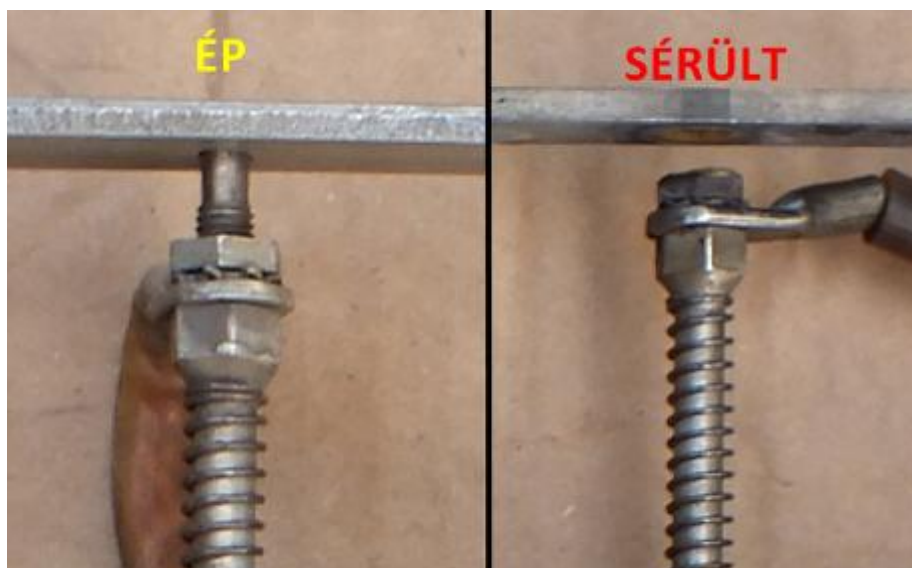
Az esetet követő helyszíni szemle során megállapítást nyert, hogy az olvadófémes biztonsági hőkioldó, melynek kiolvadási hőmérséklete 175 °C, leoldott állapotban volt, azonban testzárlatot nem okozott, mert a zárlatot előidéző részéből egy mintegy 15 mm-es darab hiányzott. Ezzel összefüggésben a túlhevülés-védelem céljából szolgáló áramkörbe beiktatott 50 A-es olvadóbiztosítékot az esetet követő szemlén a szemlebizottság ép állapotban találta.

A Vb ebből arra a következtetésre jutott, hogy a hevítőszekrényben a léghőmérséklet valamilyen okból a 175 fokot elérte, melynek hatására megtörtént a hőkioldó leoldása, de a leoldás során a védelmi berendezés nem állított elő zárlati áramot, vagy az nem volt kellő ideig elegendően magas a biztosíték kiolvadásához, és az áramkör megszakításához.

9. ábra: A kiégett kocsiából származó sérült és egy ép biztonsági hőkioldó

1. A hővédelem céljából beépített biztonsági hőkioldó hegye (anyaga: sárgaréz) gyorsabban leolvadt, mint a biztosíték.
2. A biztonsági hőkioldó hegye eleve részben sérült volt, aminek következtében a leoldást követően nem alakult ki megfelelő érintkezés, az alacsony átfolyó áram nem volt elegendő az 50 A-es olvadóbiztosíték leoldásához, ellenben ívhúzás miatt a hőkioldó hegyét az áramkör teljes megszakadásáig leolvasztotta.
3. Az érintkezés létre sem jött, mert a hőkioldó hegye már a korábbi leoldások során megsemmisült.

Az első feltevés konstrukciós hibára utalhat, ám abból kiindulva, hogy hasonló típusú részegységek tömegesen vannak beépítve személykocsikba, s azok üzemszerűen működnek, ezért ezt a lehetőséget a Vb kizárja.

Az utóbbi két esetben felmerül annak kérdése, hogy a biztonsági hőkioldó legutóbbi leoldása utáni alaphelyzetbe állítása során milyen figyelmet fordítottak a hegy állapotára, annak ellenőrzése/cseréje kellő gonddal megtörtént-e.

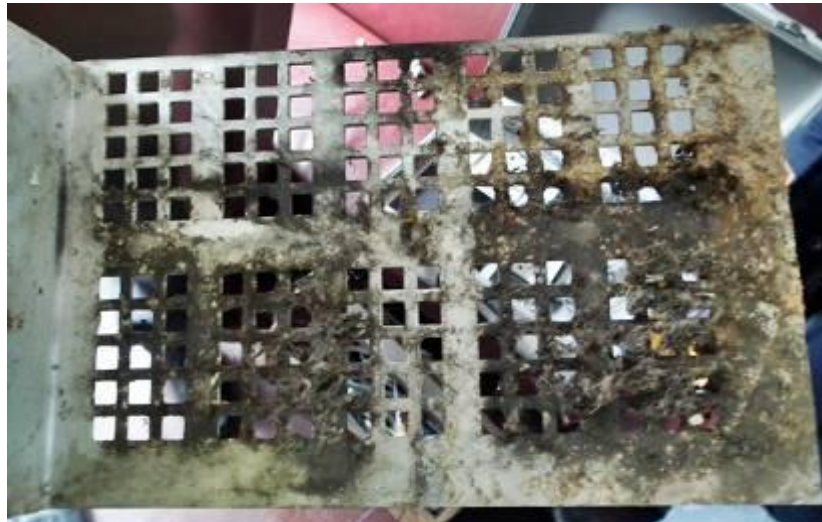
A szemle során a jármű kibontott befúvó rácsa erősen szennyezett volt (10. ábra), az elszennyeződés mértéke arra utal, hogy az hosszabb idő alatt jött létre. Mindebből az a következtetés vonható le, hogy a karbantartás során a légcsatorna és a befúvórács tisztítása elmaradt.

A Vb a lefolytatott műszaki próbán azt tapasztalta, hogy az ott összegyűlt szennyeződés mintegy 200-250 °C-os levegőhőmérséklet és 150 – 160 °C-os rácshőmérséklet mellett felizzott, belobbant és a szikrákat a légáramlat magával vitte.

10. ábra: A műszaki szemle során kiszertelt, szennyezett befűvórács

Ez azt a tűz keletkezési mechanizmust valószínűsíti, hogy ha a fűtőberendezés környezetében az esetet megelőzően volt ilyen jellegű felgyülemlett anyag, akkor az felizzva és az utastérbe kerülve gyújtó hatású anyagként viselkedhetett.

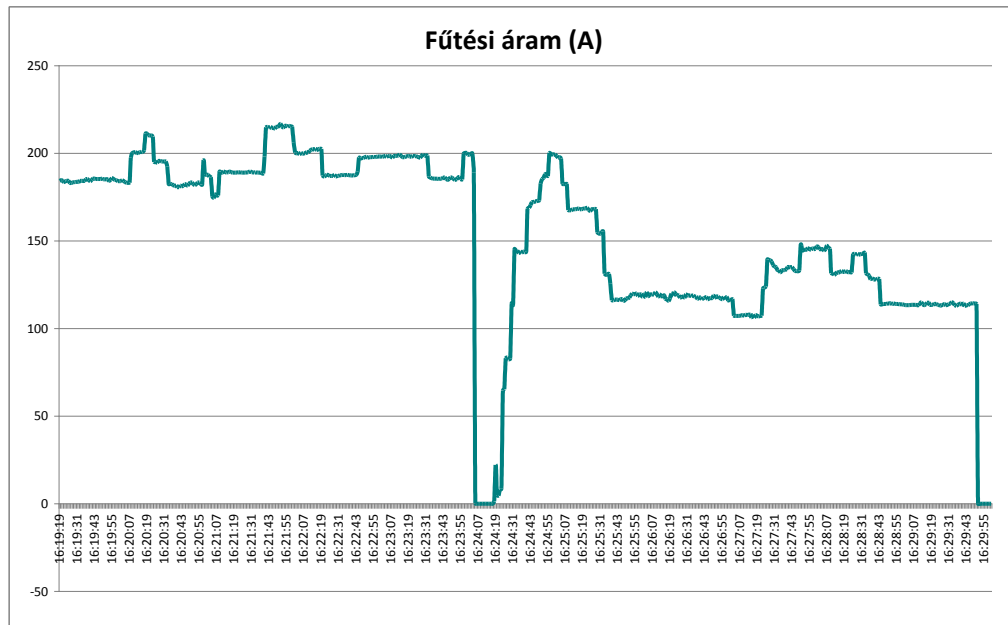
A vonat továbbítása során a fűtési áram megszűnésére utaló adat csak a Békéscsaba és Murony állomások között található fázishatár alatt való áthaladáskor volt tapasztalható, de a visszakapcsolást követően a fűtési rendszer egésze fokozatosan újra működésbe lépett.

A fázishatár után a fűtési áram erősségének jelentős csökkenése az esetben érintett jármű fűtési rendszerének – jegyvizsgáló általi – kikapcsolása miatt mutatkozik az ábrában.

11. ábra: A fűtési áram erősségének változása a vonat továbbítása során
