KÖZLEKEDÉSBIZTONSÁGI  
SZERVEZET

## **ZÁRÓJELENTÉS**

**2013-123-6**

### **SÚLYOS VÍZIKÖZLEKEDÉSI BALESET**

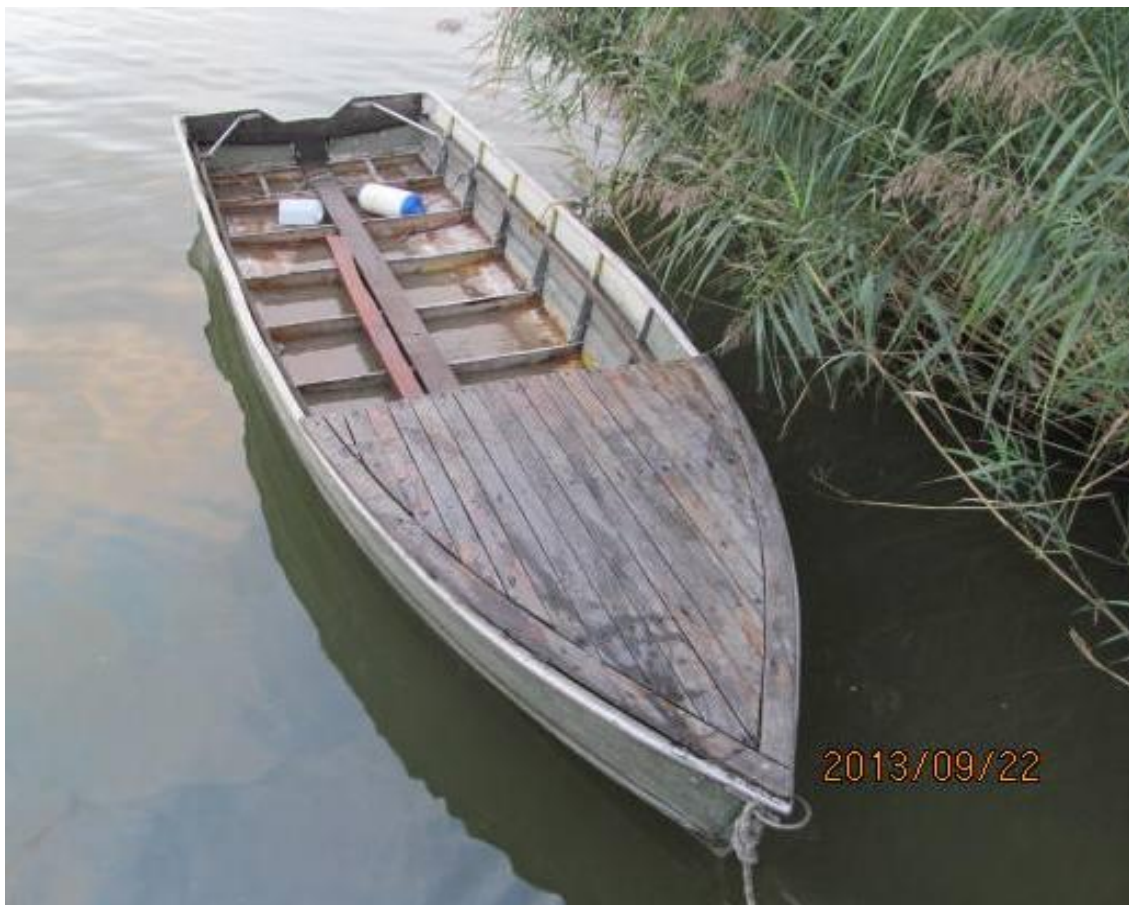
**1. ábra: Az érintett jármű a kiemelés után**

A külmotoros csónak a mederfenékre süllyedt. A csónaktestben további kár nem keletkezett, a kiemelés után ismét úszóképes volt. A külmotor kitisztítás után újra üzemképes állapotba hozható.

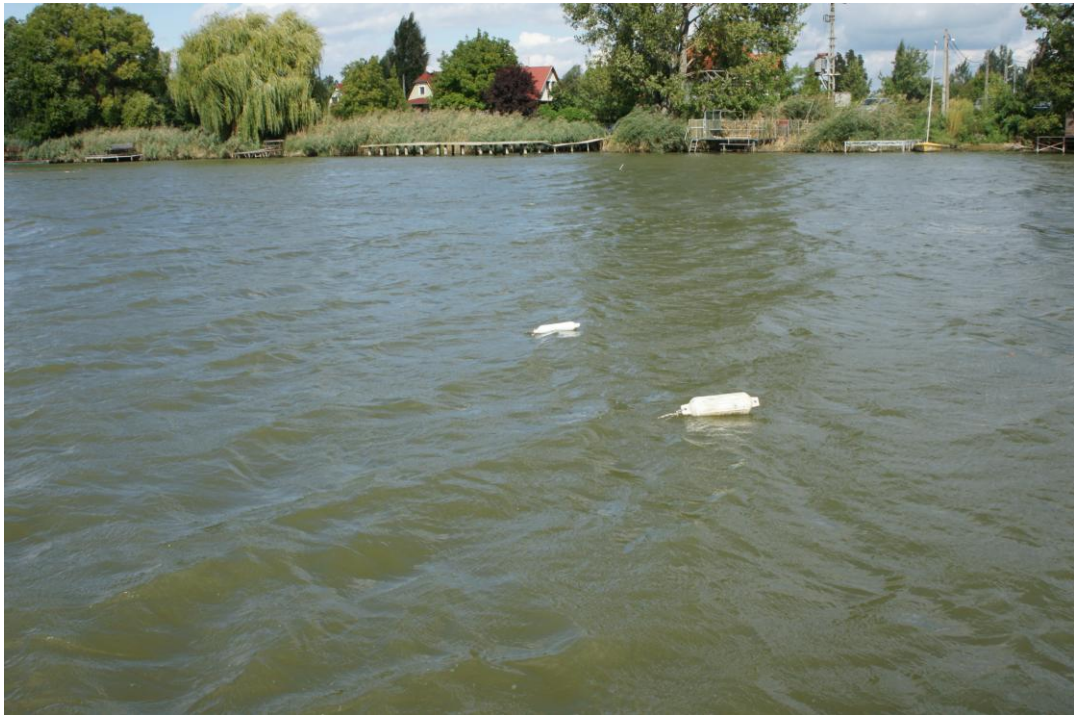
2. ábra: a süllyedés ballonokkal megjelölt helye

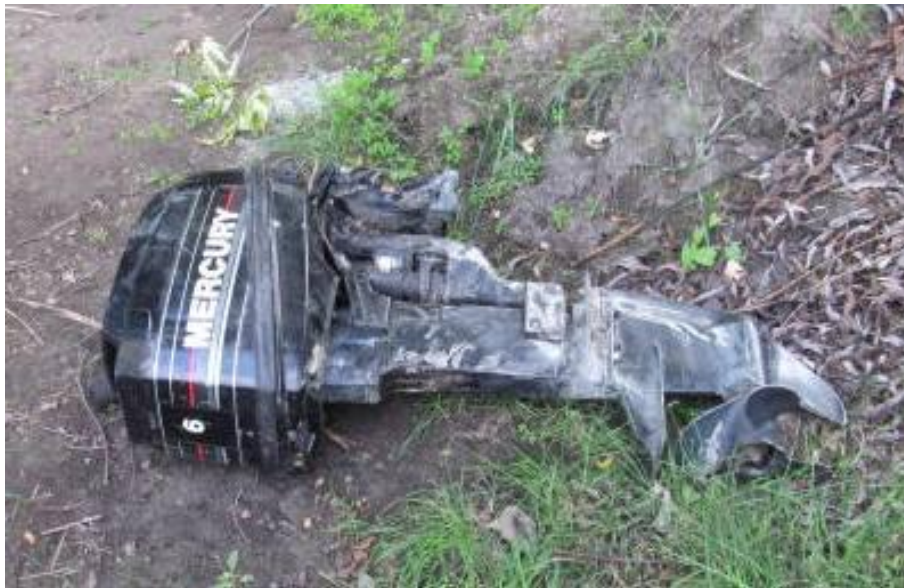
3. ábra: a csónakról leszerelt 6 LE-s Mercury külmotor

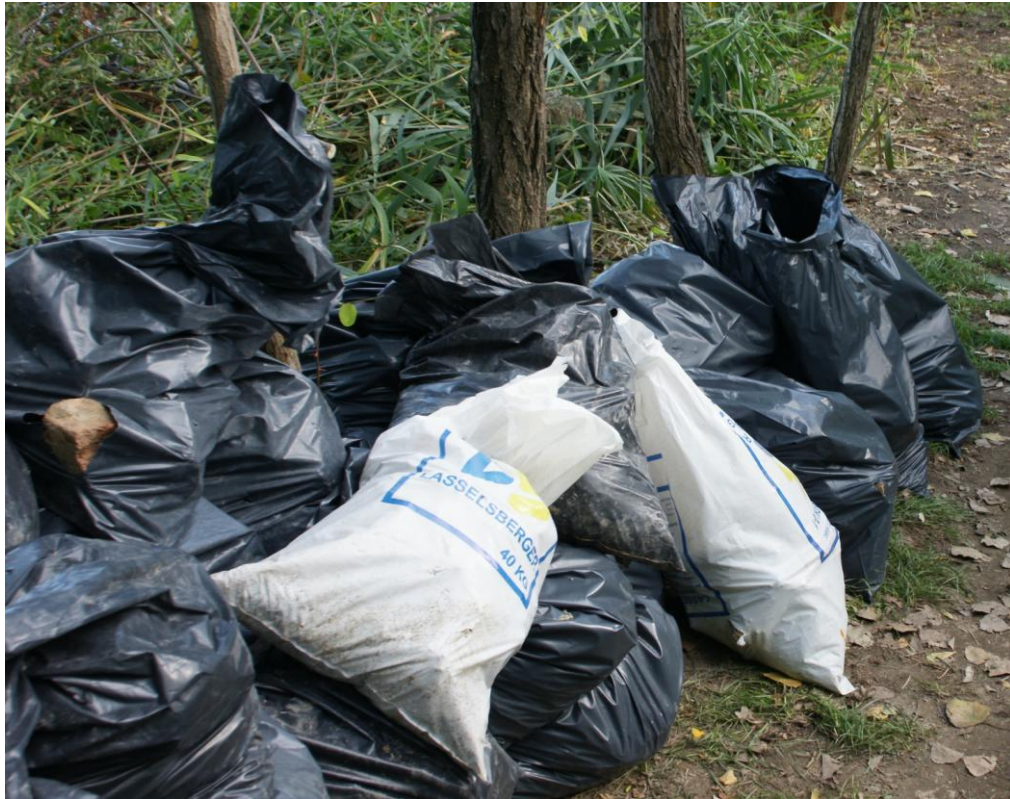
A vízi járművel szállított rakomány műanyag zsákokba pakolt vegyes építési törmelék volt. A rakodást végző személyek nem számolták, hány zsákot pakoltak be a járműbe, megítélésük szerint 20-30 darab lehetett. A kiemelés során 20 zsákot talált benne a búvár, a mederfenéken a csónak 1 méteres körzetében több zsák nem volt. Nagyobb terület átvizsgálására látótávolság hiányában nem került sor. Mivel az érintettek vallomása alapján a pontos mennyiség nem volt megállapítható, ezért a Vb a terhelési adatok számítása során a megtalált zsákok számát vette figyelembe, zsákonként átlagosan 32 kg tömeggel.

**4. ábra: a rakomány – bezsákoltt építési törmelék**

A rakomány valós mennyiségéről a Vb-nek nem áll rendelkezésére pontos adat, mert az érintett személyek nem számolták a berakott zsákokat. A kiemelés során 20 db zsák volt fellelhető a csónakban, azonban nem zárható ki, hogy a valós mennyiség ennél több volt. Süllyedés közben több zsák is kieshetett a csónakból, melyek az elsüllyedt jármű szűk környezetében végzett kutatás során nem kerültek megtalálásra. A bizonyíthatóan megtalált mennyiség alapján végzett számítás szerint is legalább 280 kg túlterheléssel közlekedett a csónak a baleset bekövetkezésekor. A Vb feltételezése szerint azonban a valós terhelés a számított értéknél nagyobb is lehetett. A jármű stabilitását és úszóképességét a rakomány tömege mellett annak elhelyezkedése is veszélyeztette.

A zsákok elhelyezése a járműben stabil gúla alakzatban történt, így a rakomány elhelyezkedése veszélyes mértékű oldalirányú dőlést, billenést nem idézett elő. A súlyelosztás a jármű hossz tengelyén azonban nem volt egyenletes. A farrészen a motor mellett a jármű vezetőjének helyet kellett biztosítani, ezért a csónak hátsó harmadába kevesebb zsák került. A rakomány jelentősebb része a középső és az első harmadban volt, továbbá az orrreszen tartózkodott a csónak utasa is. Emiatt a jármű tömegközéppontja az első harmad felé tolódott. Az egyenlőtlen súlyelosztás hatását fokozta, hogy a csónak orrának hegyes kialakítása miatt a jármű első harmadára ható felhajtóerő kisebb volt, mint a csónaktest nagyobb keresztmetszetű középső és hátsó részén. A csónak előre dőlt úszáshelyzetet vett fel, orrtrimmel úszott. A legnagyobb merülés a jármű orr részén keletkezett, itt a csónak oldalának felső éle és a vízvonal közötti távolság (biztonsági távolság) 15 cm-re csökkent. Az 57/2011. (XI. 22.) NFM rendeletben előírt legkisebb biztonsági távolság 25 cm.

A Vb megítélése szerint a csónak elsüllyedésének közvetlen oka a jelentős túlterhelés volt. A baleset nagy valószínűséggel elkerülhető lett volna, ha a jármű csak olyan mértékű terheléssel közlekedik, amellyel az előírt biztonsági távolság megtartható és a fennálló időjárási körülmények között még biztonságos.

A rakodást kellő körültekintéssel végezve, valamint a vízi jármű kisebb mértékű terhelésével a csónak biztonsági távolsága megtartható lett volna.
