KÖZLEKEDÉSBIZTONSÁGI  
SZERVEZET

## **ZÁRÓJELENTÉS**

**2013-123-4P  
SÚLYOS REPÜLŐESEMÉNY**

**PZL An-2 / Boeing 737-800  
HA-MEA / EI-DPA**

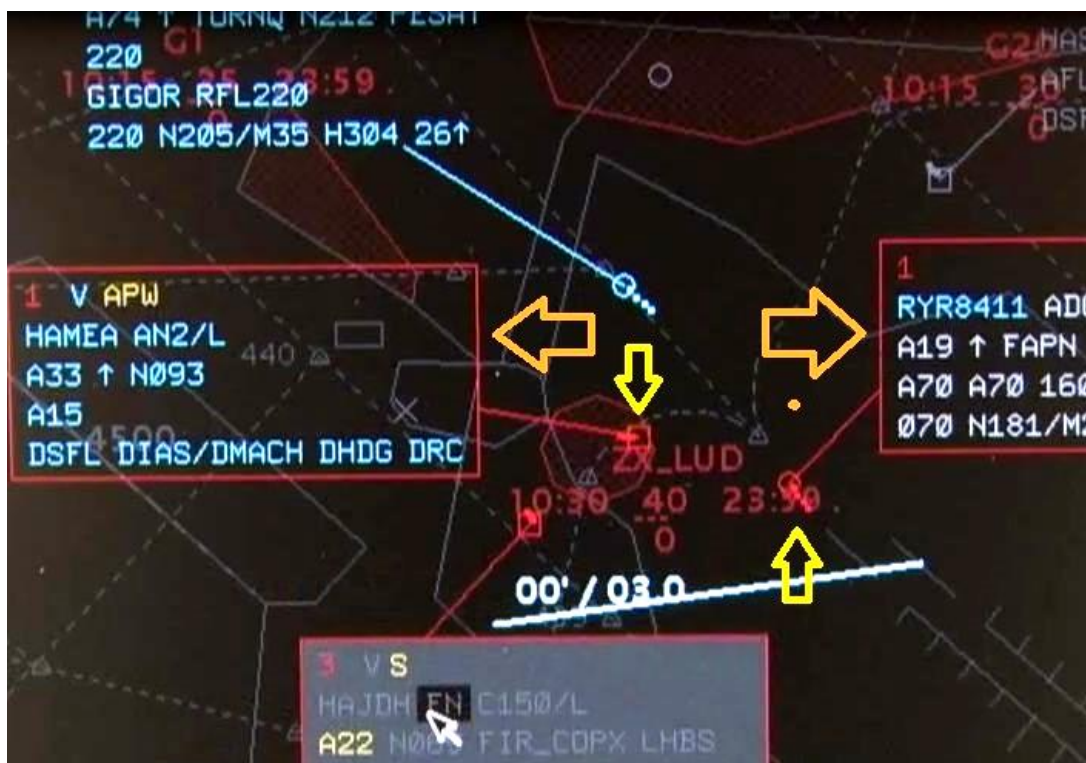
Az APP radar képernyőjén UTC 10:37:10 órakor STCA riasztás jelent meg a HA-MEA repülőgép és a RYR8411 járat vonatkozásában.

1. sz. ábra, APP radar képernyő UTC 10:37:10 órakor, amikor a HA-MEA repülőgép és a RYR8411 járat (kis sárga nyilak) között STCA riasztás jelent meg (nagy barna nyilak)

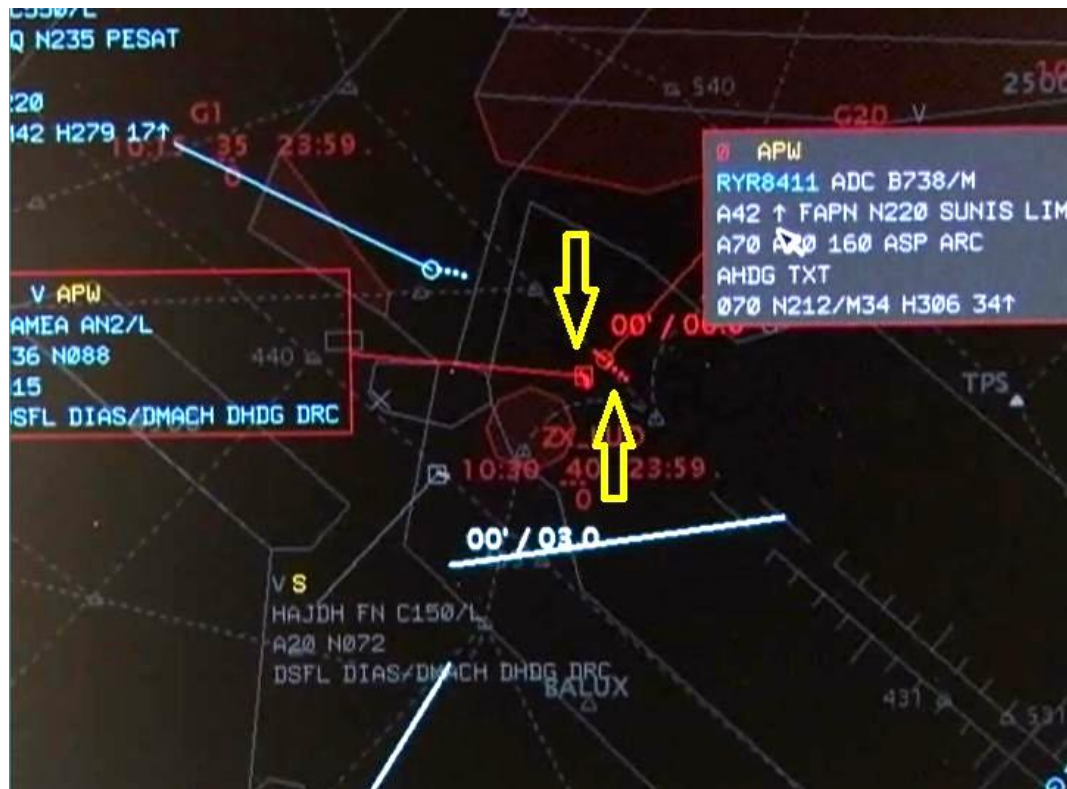
A RYR8411 járat UTC 10:38:21 órakor haladt el a HA-MEA mellett, a két légi jármű között a vízszintes távolság ekkor 0,8 NM, a magasságkülönbség 600 láb volt.

2. sz. ábra, APP radar képernyő UTC 10:38:21 órakor, amikor a HA-MEA repülőgép (3.600 láb magasságon) és a RYR8411 járat (4.200 láb magasságon) a legkisebb oldaltávolságra (0,8 NM) volt egymástól

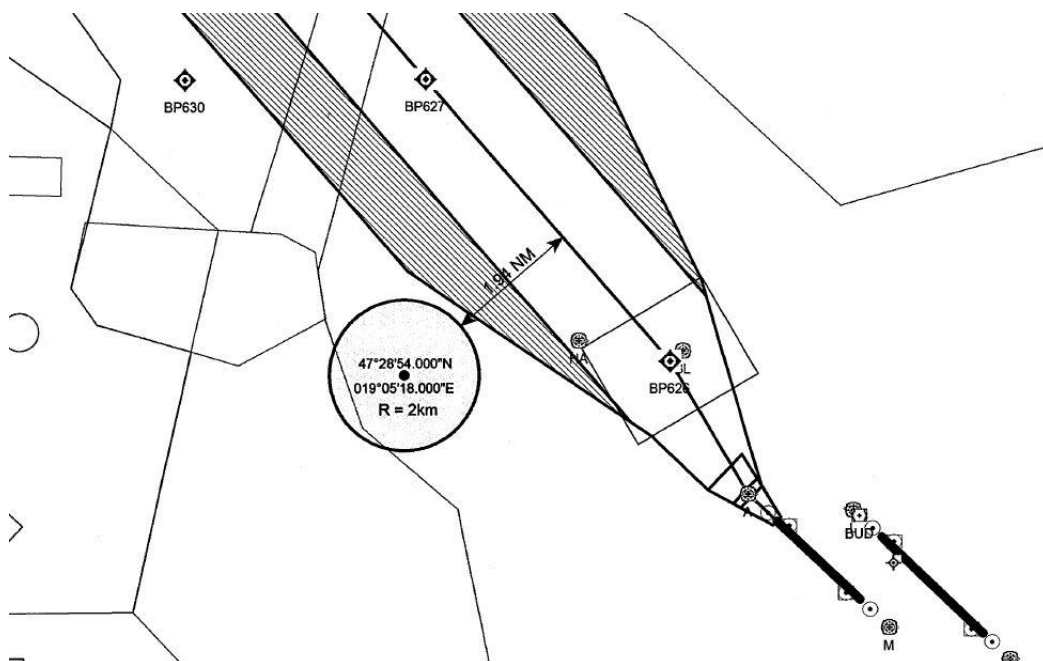
Az eseti légtér oldalhatára és a GILEP3X szabvány műszeres indulási eljárás repülési útvonal 1,94 NM legkisebb távolságra volt egymástól, így az eseti légtér kívül esett a GILEP3X eljárás védőterületén.

5. sz. ábra, a GILEP3X szabvány műszeres indulási eljárás védőterülete az esemény körzetében.

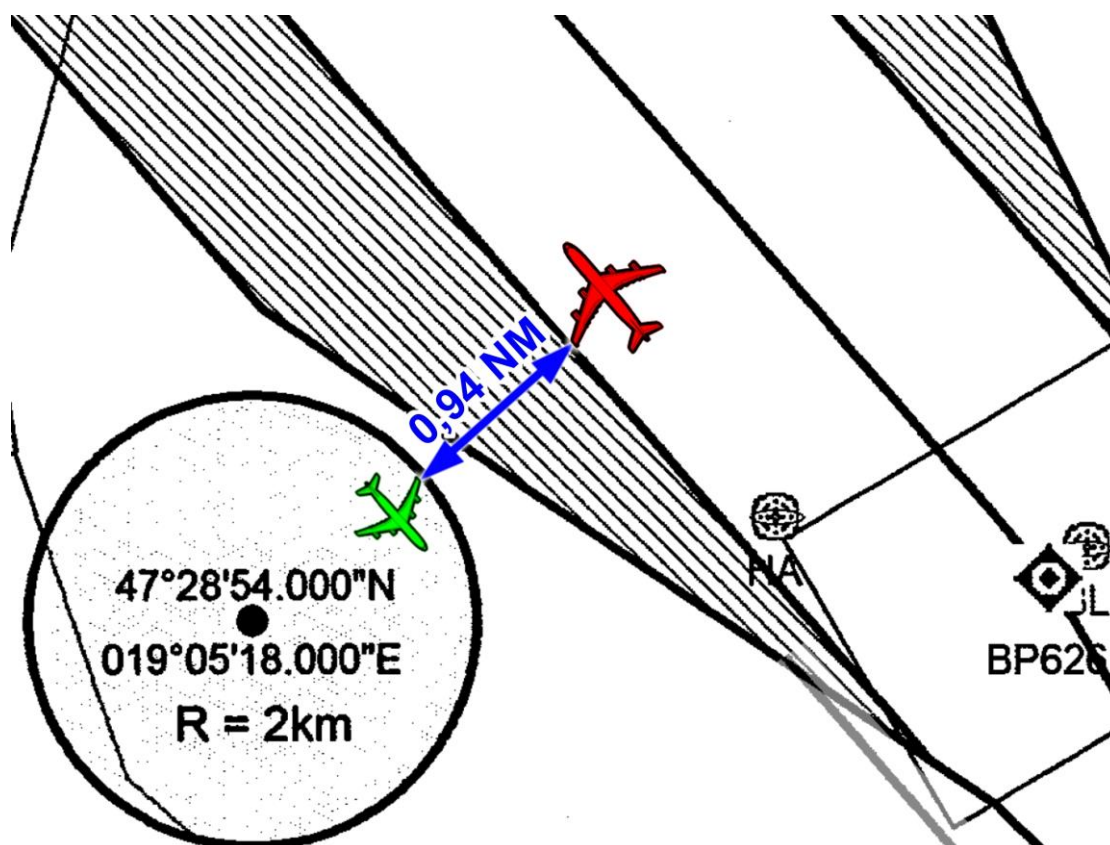
Sőt, a két légijármű közötti elkülönítés akkor is jelentősen lecsökkent volna, ha a HA-MEA repülőgép az eseti légtérben belül marad, viszont a RYR8411 járat – műszakilag elképzelhető mértékben – eltér GILEP3X eljárás útvonalától.

6 sz. ábra - Ha a RYR8411 járat csak a műszeres indulási eljárás útvonal elsődleges védőterületnek határáig tér el a kijelölt útvonaltól, már akkor is 0,94 NM távolságra megközelítette volna az eseti légtér határát, a másodlagos védőterület pedig lényegében egybeér az eseti légtér határával, ameddig viszont a HA-MEA repülőgép szintén kirepülhetett.
