KÖZLEKEDÉSBIZTONSÁGI  
SZERVEZET

**ZÁRÓJELENTÉS**  
**2013-126-4P**  
**LÉGIKÖZLEKEDÉSI BALESET**  
**Hármashatárhegy**  
**2013. május 20.**  
**Góbé R-26 SU**  
**HA-5548**

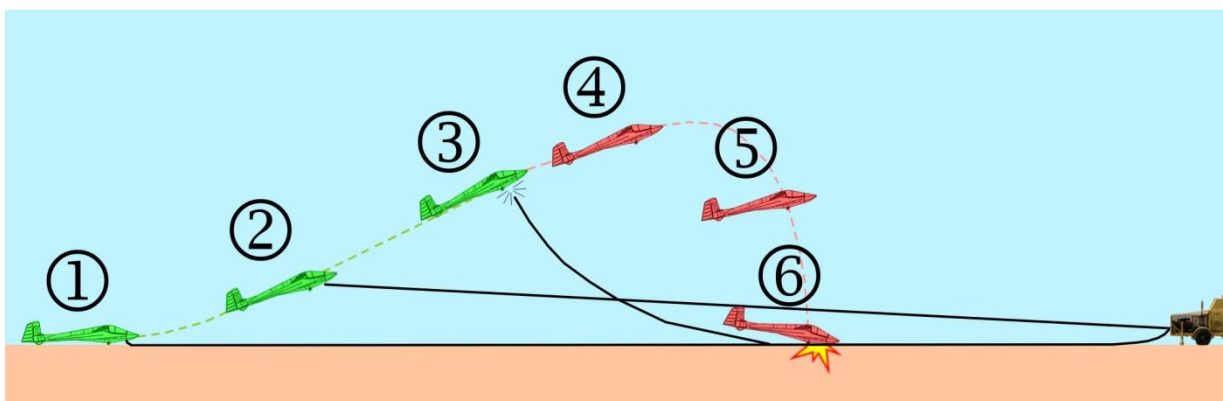
**3. ábra** Az esemény lefolyásának (nem méretarányos) ábrázolása:

- ① A repülőgép felszállásra várakozik. ② A csörlő vonóerejével a gép megkezdte az emelkedést.
- ③ A vonóerő megszűnésekor a csörlőkötél leválik a gépről. ④ A magassági kormány előrenyomásának híján a gép folytatja az emelkedést. Vonóerő nélkül sebessége gyorsan csökken.
- ⑤ A sebesség lecsökkenése következtében a szárnyak közel kerülnek az áteséshez. A gép meredeken süllyed. ⑥ A gép nagy függőleges sebességgel ütközik a talajnak, és megrongálódik, pilótája súlyosan megsérül.

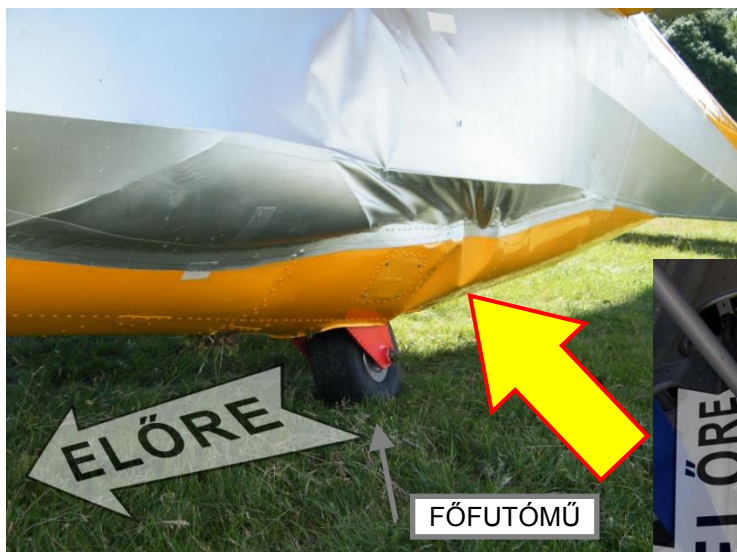
A futómű bekötése, valamint a csónakrész alsó fele (**6. ábra**) több helyen deformálódott, mindkét ülés és helyenként a törzskeret is sérült (**7. ábra**). Mindkét szárnyon helyi vászonleválás, kismértékű bordasérülések keletkeztek.

**6. ábra** A törzs alsó részének külső sérülése.

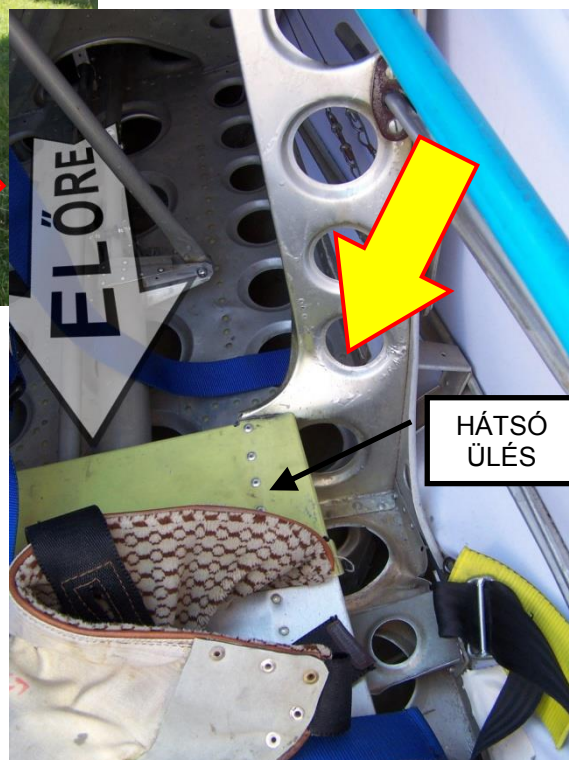
**7. ábra** Törzs sérülése a hátsó ülésnél

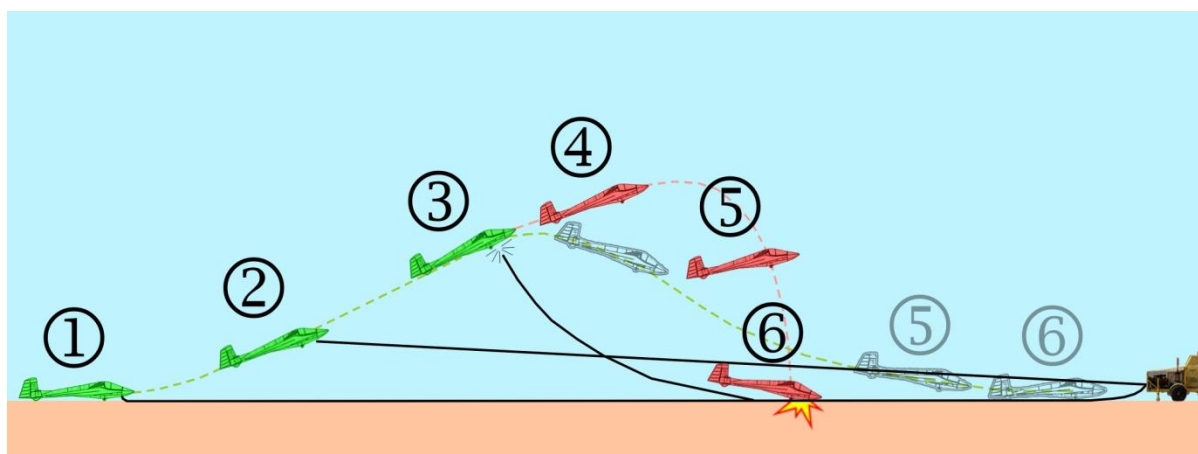
**9. ábra** A baleset bekövetkezésének (nem méretarányos) ábrázolása (halványan a helyes manőver):

- ④ Amennyiben a magassági kormányt bármelyik pilóta megfelelően előrenyomja (halvány sziluett), a gép siklórepülésbe vált, és megáll a sebesség csökkenése, sőt az elvesztett sebesség is visszanyerhető.
- ⑤ A sebesség stabilizálása után a pilóta leszálláshoz helyezkedik a repülési magasságtól és terepviszonyoktól függő helyen és irányban (halvány sziluett). A sebesség elvesztésekor viszont az alig vagy egyáltalán nem vezethető gép megállíthatatlanul és intenzíven süllyed.
- ⑥ A megfelelően irányított gép a siklórepülés végén szabályosan leszáll (halvány sziluett). A sebességét elveszítve intenzíven süllyedő gép durván a talajnak ütközik.

A csőrlési pálya csúcsán a repülőgép bólintási szöge és relatív kis sebessége miatt annak állásszöge közel volt ahhoz a kritikus átesési értékhez, amelyet meghaladva a repülőgép nem képes a továbbiakban repülni. Az állásszög túlzott mértékű növekedésnek hatása az adott típusú repülőgépen nem hirtelen következik be az átesés, hanem egy enyhe átmeneti szakasz jön létre a teljesen vezethetetlen állapot eléréseig. A kritikus állásszög környezetében folytatott repülésre jellemző, hogy a repülőgép merülő sebessége intenzíven megnő. Az oktató és a növendék egybehangzó beszámolója szerint a földetérés előtt, a viszonylag nagy függőleges sebesség csökkentése érdekében az oktató a magassági kormány intenzív húzásával igyekezett

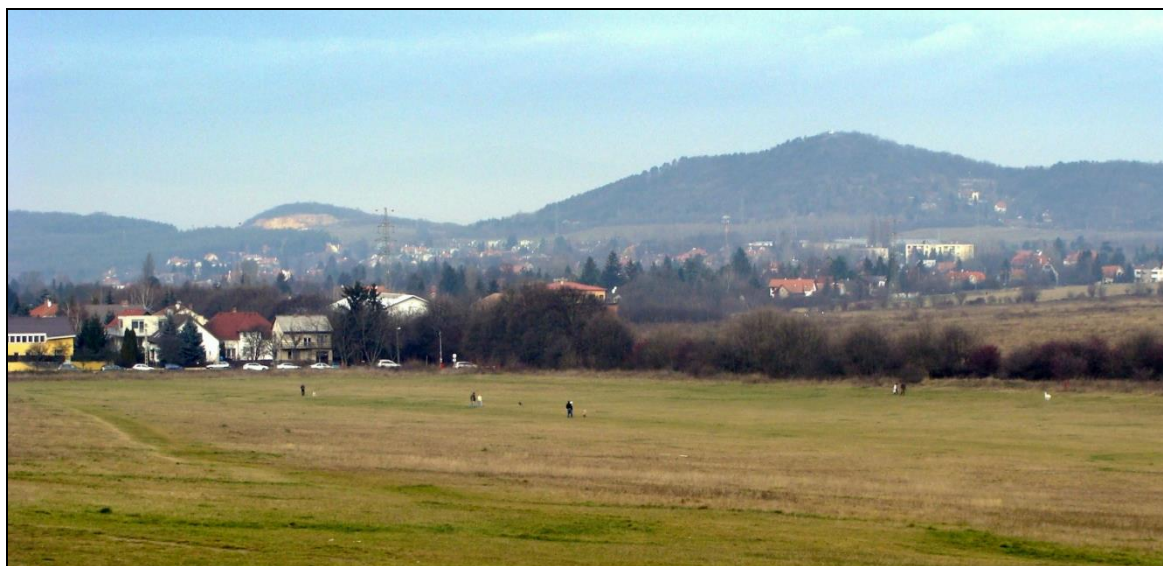
A repülőtér területe a kedvező elhelyezkedése miatt kedvelt kirándulóhely. Sok esetben az arra sétáló emberek a tiltó feliratok ellenére a repülőtér munkaterületére mennek (**10. ábra**).

**10. ábra** Személyek a repülőtér munkaterületén (a felvétel készült: 2014.01.18.)
