**KÖZLEKEDÉSBIZTONSÁGI
SZERVEZET**

ZÁRÓJELENTÉS

**2013-140-6
SÚLYOS VÍZIKÖZLEKEDÉSI BALESET**

**10 tonnás komp és a Nick ms vontatóhajó
K-1756 / H-12893-30**

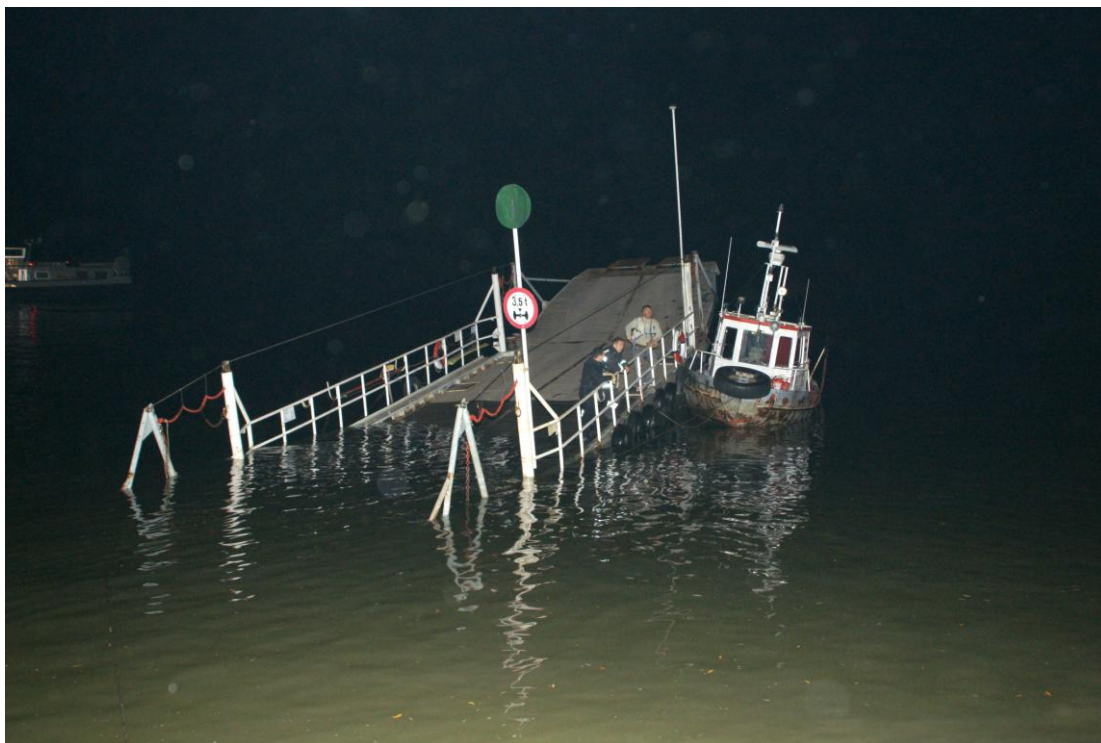
1. sz. ábra: A részlegesen elsüllyedt komp

A komp részlegesen elsüllyedt, és a fenék részen lékesedett. Több kikötőbak a mentés, kiemelés során elgörbült, megrongálódott.

Roncs nem keletkezett a súlyos víziközlekedési baleset kapcsán. A komp részlegesen süllyedt el az eset során, miután az első vízmentes terei megteltek vízzel.

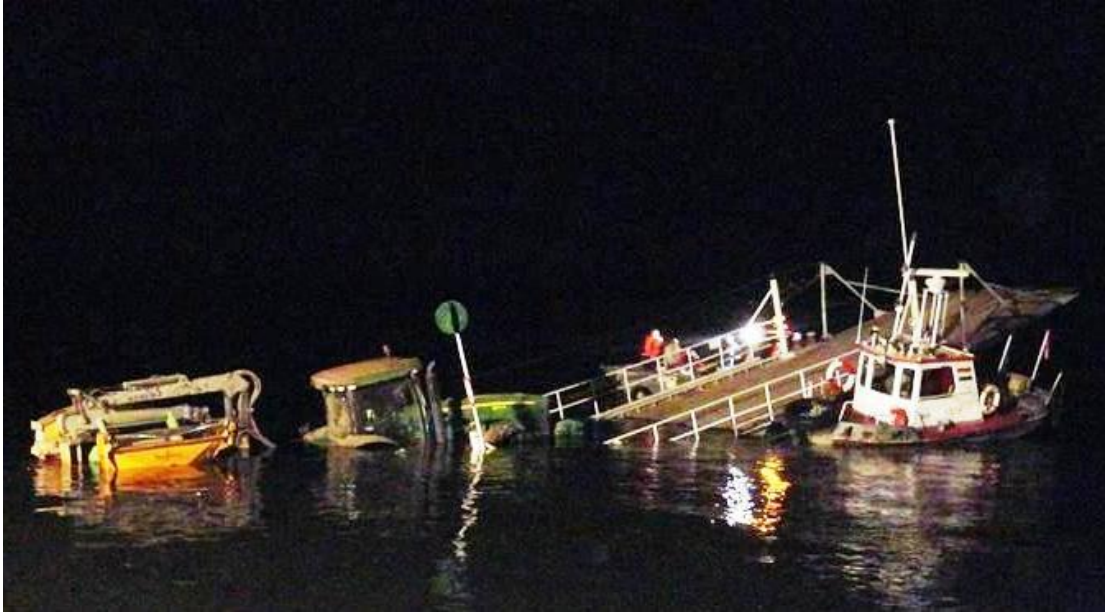
Amikor a részleges süllyedés bekövetkezett, már a traktor vezetőfülkéjéig ért a víz és az aprítógép is szinte teljesen víz alá került. Személyi sérülés nem, de komoly anyagi kár keletkezett a gépekben. A révész a parton maradt kollégáját kérte meg, hogy értesítse a tűzoltóságot.

2. sz. ábra: A traktor és a darológép is elmerült a komp elejével együtt

A John Deere típusú traktor tüzelőanyag rendszere és vezérlése beázott, többször kellett javítani, a javítási összegek elérték a 2 mFt-ot.

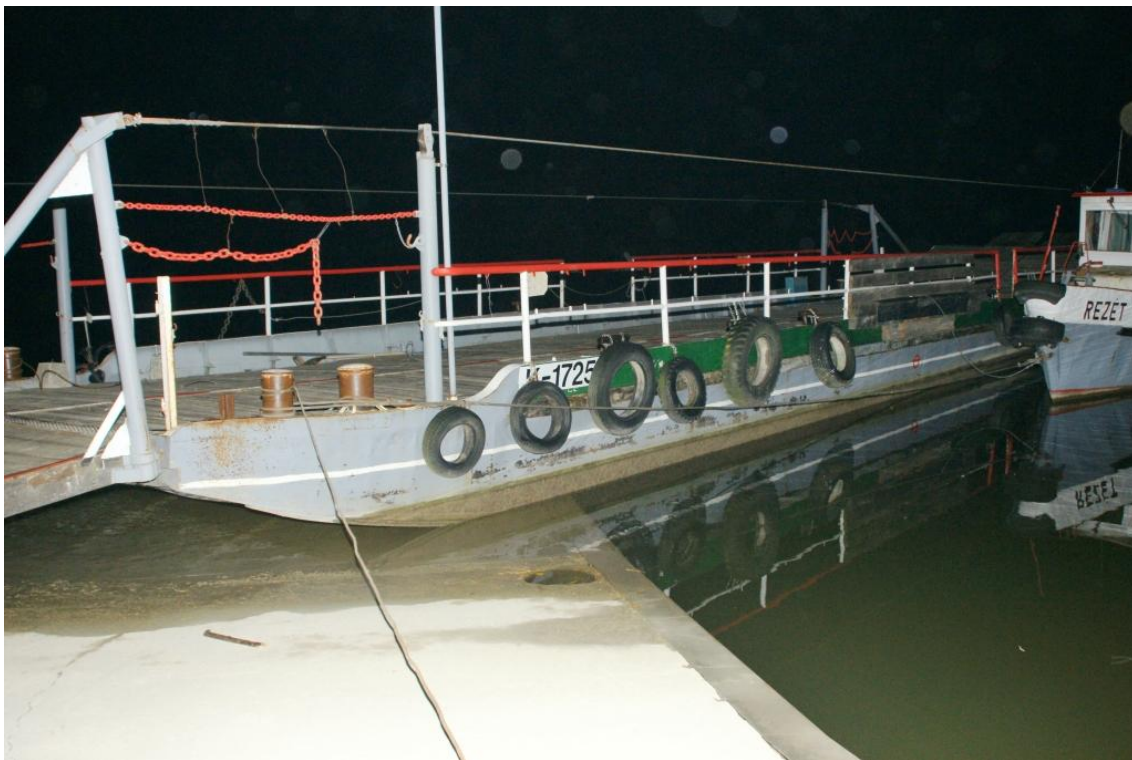
A 10 tonna összteherbírású komp jelentősen túlterhelődött a 25 tonna össztömegű nehézvontatóval és vontatmányával. A komp vezetője a túlterheléssel tisztában volt, de vállalhatónak ítélte a kockázatot. A kompátkelőhely tulajdonában van egy 38 tonna teherbírású komp, amelyhez tartozik egy, a Nicknél valamivel nagyobb vontatóhajó, a Rezét ms. A cserére – a révész elmondása szerint - azért került sor, mert a Rezét ms-nek az egyik motorját nem sikerült elindítani, egy motorral pedig a komppal a lehajtóra történő ráállás sikertelen volt.

A tulajdonos, egyben üzemeltető, meghallgatásakor elmondta, hogy másnap a Rezét vontató motorosnak mindkét motorja indult, minden probléma nélkül lehúzta a nagyobb kompot a másik komplehajtóról, ahová az esetet megelőző este a komp akkori vezetője túlságosan kitolta. Ez ellentmond a révész által elmondottaknak, aki szerint a komp lehúzásra került, csak a lehajtóra nem sikerült ráállnia vele. A Vb nem tartja kizártnak, hogy a nagyobb komppal a révész még sem tudott elállni a kikötőhelyről, ezért kezdte a kisebb komppal az átszállítást.

3. sz. ábra: A 38 tonna teherbírású K-1725 jelzésű komp kitolva a partra, látható, hogy a komptest eleje felül a beton rézsús, lejtős részre

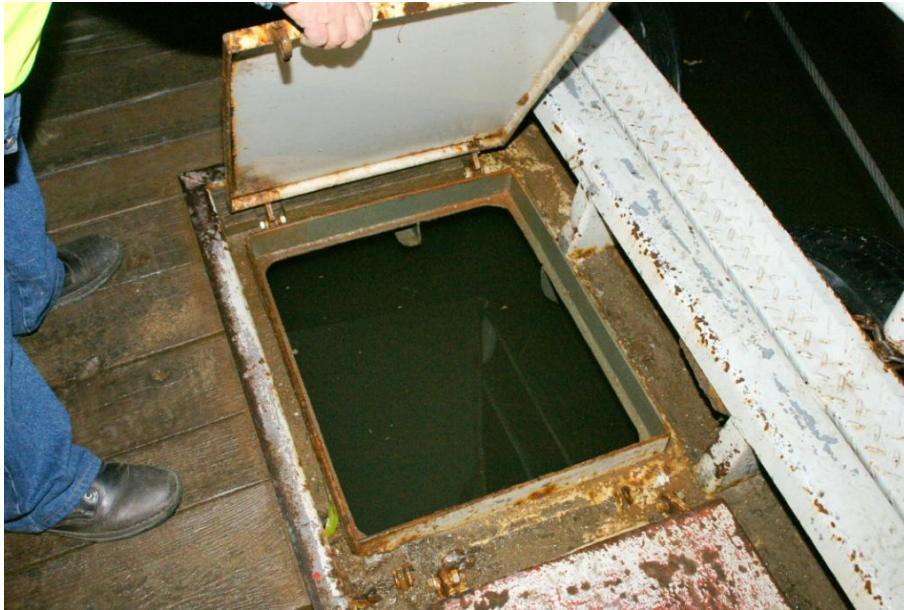
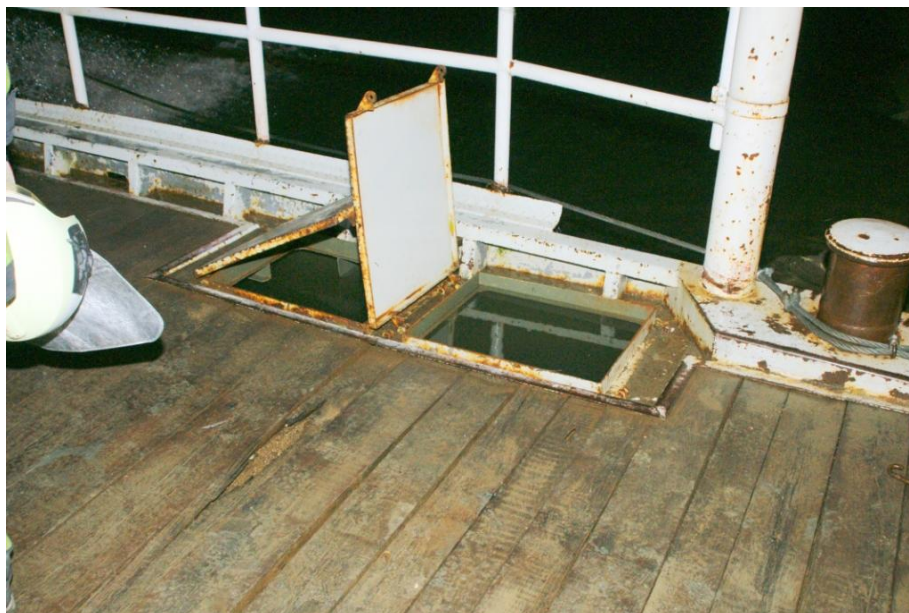
A komp süllyedését meggyorsította, hogy a felhajtó rész felöli oldal víz alá került, és így a vízmentes terek fedelein keresztül a víz elárasztotta az első két vízmentes rekeszt.

4-5. sz. ábra: A vízmentes terek fedelei
