**KÖZLEKEDÉSBIZTONSÁGI  
SZERVEZET**

## **ZÁRÓJELENTÉS**

**2013-147-5  
VASÚTI BALESET**

**Herceghalom állomás  
2013. február 21.**

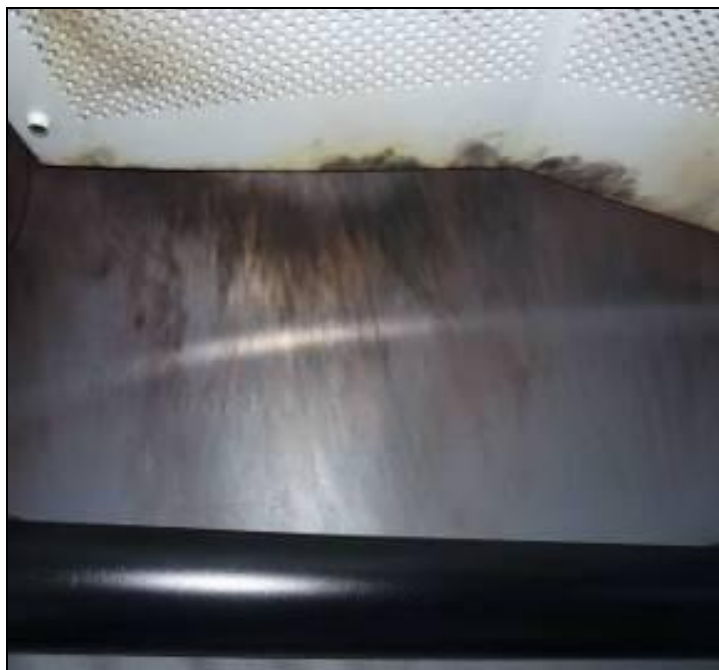
A válaszszigetelő a szélvédő magasságáig ért le, megrongálva ezzel a vezetőfülkét. Az eseményt követően a vonatot vezérlő számítógép lekapcsolt, és a járművet befékezte. A vezetőfülke külső és belső falán égési nyomok keletkeztek, az elektronikus ajtónyitás nem működött, de a motorvonat világítása üzemképes maradt. A jármű az ütközést követően 34 hibajelzést mutatott.

5. ábra Belső rongálódási nyom

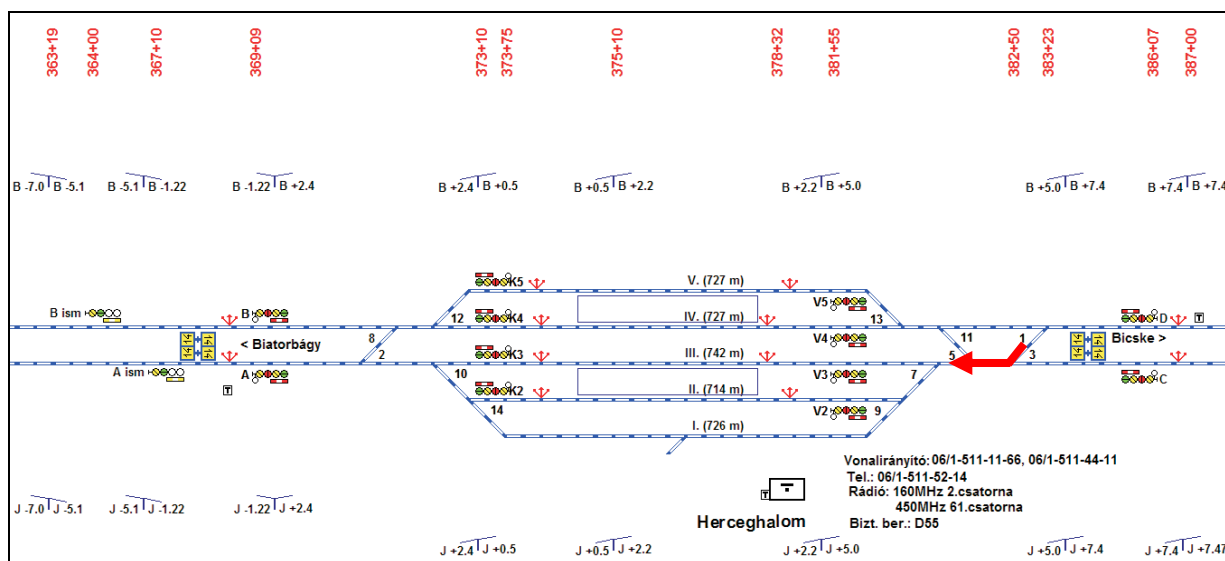
6. ábra A jármű megállás után elfoglalt pozíciója (kép forrása: Útvonalkönyv)
