KÖZLEKEDÉSBIZTONSÁGI
SZERVEZET

ZÁRÓJELENTÉS

**2013-151-4P
LÉGIKÖZLEKEDÉSI BALESET**

**Nimbus 3 / 24.5
OE-5310**

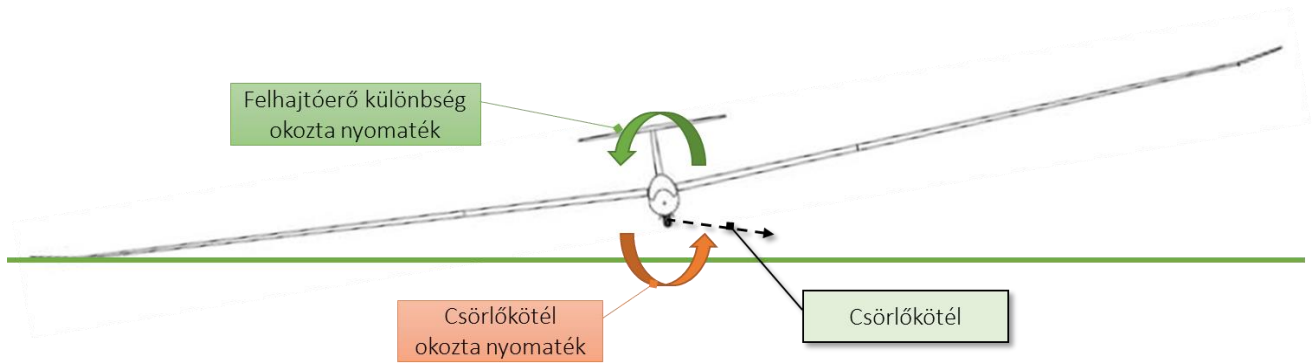
1. ábra

A Vb állaspontja szerint e két tényező következtében egy kismértékű szélökés vagy turbulencia is okozhatta a jobb szárny lebillenését (**1. ábra**). Azonban esemény bekövetkezéséhez több tényező is közvetve hozzájárulhatott.

Az iránytól történő elfordulásakor a csörlőkötél a gép hossz tengelyére szintén, az elfordulással megegyező szöveget zár be, amely további billentő nyomtérkezt eredményez (**1. ábra**).

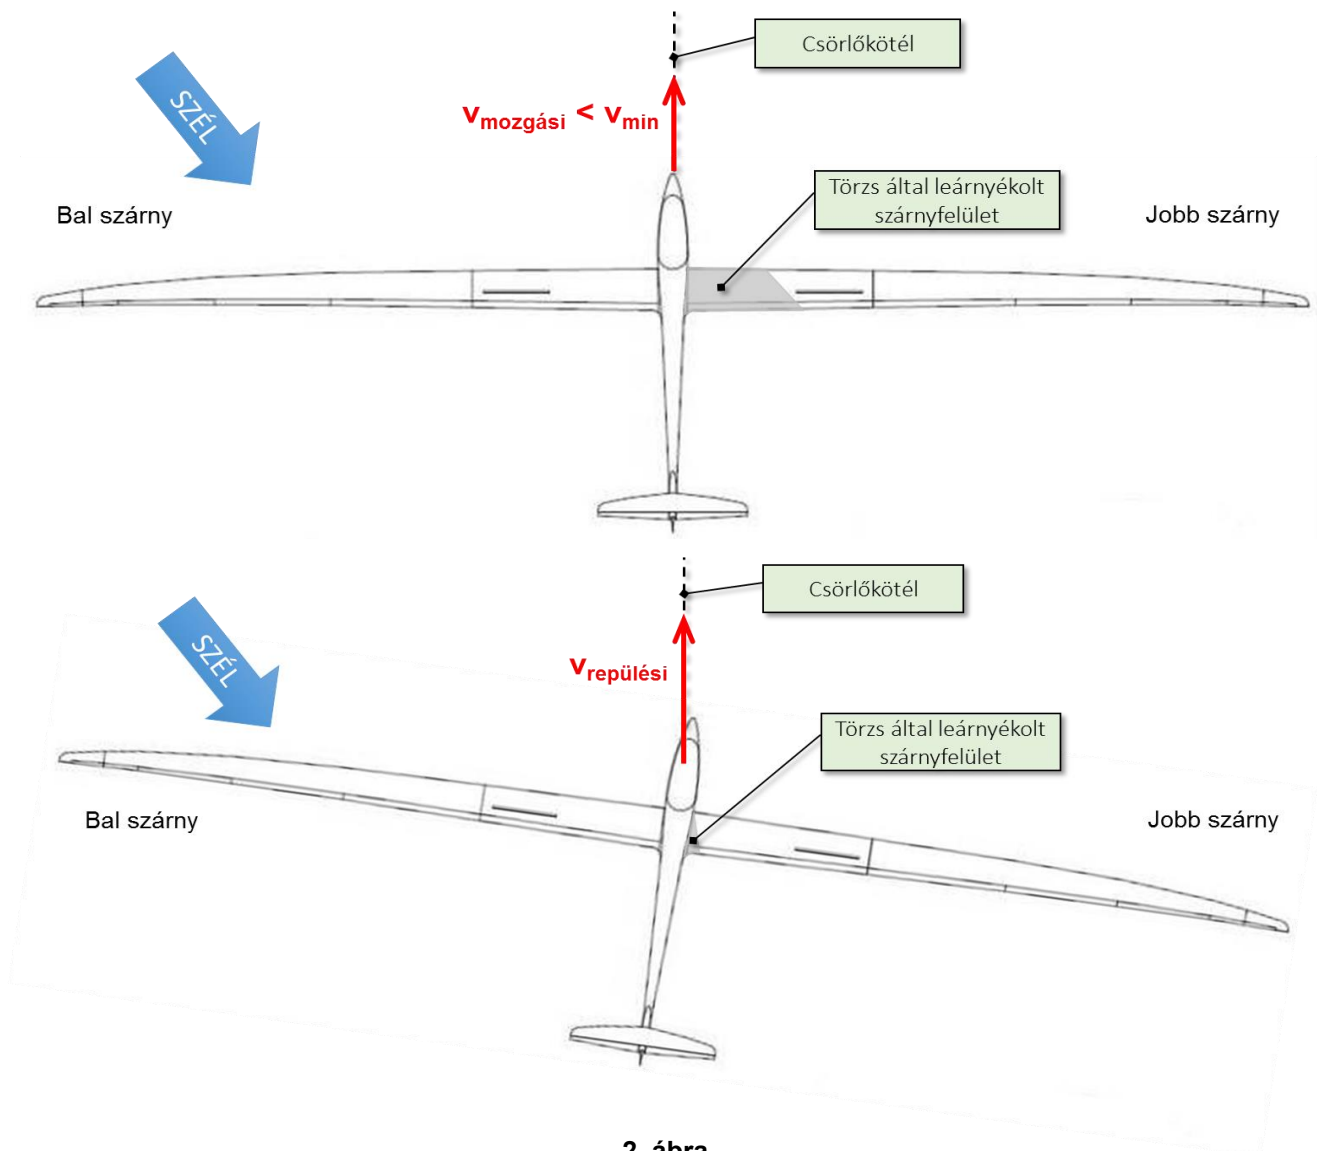
2. ábra

Az időjárási adatok szerint felszálláskor enyhe bal oldalszél volt. Ilyen irányú szélnél a törzs árnyékoló hatása miatt a jobb szárnyon kevesebb felhajtóerő keletkezik, mely asszimmetrikus felhajtóerő eloszlást eredményez a két szárnyfél között (**2. ábra**). Ezek következményeként olyan nyomtér keletkezett, amely a bal szárnyat felfelé, a jobb szárnyat lefelé mozgatja. Ennek hatását még növeli, hogy földfelszín érintő szárnyvég következtében a légi jármű jobbra elfordult a felszállás eredeti irányától, azaz a jobb szárny lemaradt, míg a bal szárny felgyorsult. A két szárny eltérő sebességéből eltérő mértékű felhajtóerő keletkezik, amely szintén a jobbra dőlő nyomtérkezt eredményez.

(felső ábra: felszállás előtti állapot, alsó ábra: jobb szárnyvég elakadás utáni állapot)
