**KÖZLEKEDÉSBIZTONSÁGI  
SZERVEZET**

## **ZÁRÓJELENTÉS**

**2013-161-5, 2013-162-5, 2013-350-5  
vasúti balesetek**

**Miskolc, Tiszai pu.  
2013. február 25-26. és május 7.**

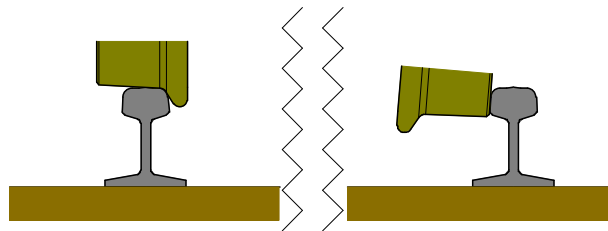
A kisiklások után a bal kerék a sínen volt, a jobb a sínszál mellé esve (3. ábra).

3. ábra: a kerekek a kisiklás után, elvi rajz

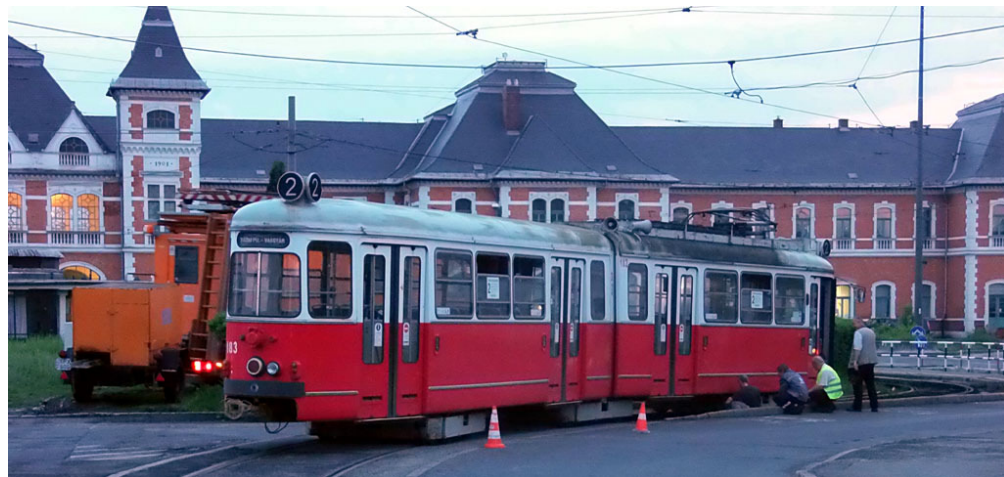
A vizsgálat folyamán május 7-én az esemény a 183 psz. járművel is megismétlődött ugyanazon a helyen (4. ábra).

4. ábra: a május 7-én kisiklott villamos (fotó: MVK Zrt.)

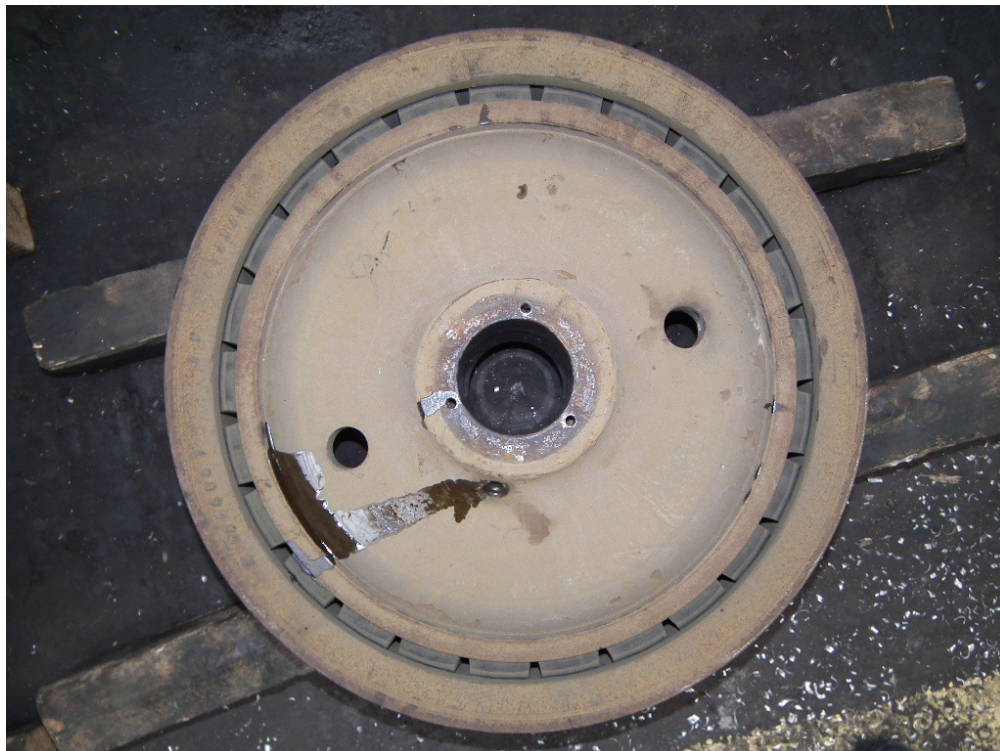
A jármű kerekei gumirugózással szereltek: a kerékváz és az abroncs között 25 db gumirugó teremt kapcsolatot (5. ábra).

5. ábra: jól láthatóak a gumirugók a kerékben

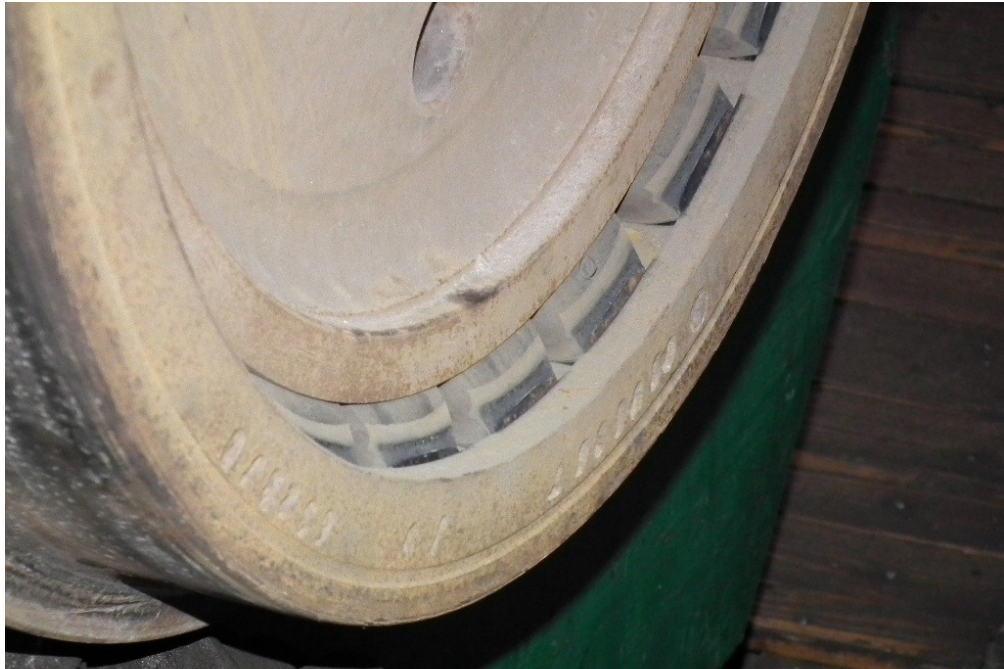
mérés végkitérése (6. ábra):	+17,9 mm
<b>elmozdulás összesen:</b>	<b>27,5 mm</b>
visszaállt nyugalmi állapot:	-3,4 mm
Erő a végkitérésnél:	158 kN

6. ábra: a gumirugók a sajtólasos próba végkitérésénél

A gumirugók vizsgálata során (1.14.1.2) a 25 db gumirugó szimmetrikusan, nyíróirányban terhelve 27,5 mm elmozduláshoz 158 kN erőt kívánt. Ennek megfelelően egy gumirugó nyírómerevsége 230 N/mm. A sajtolási diagram

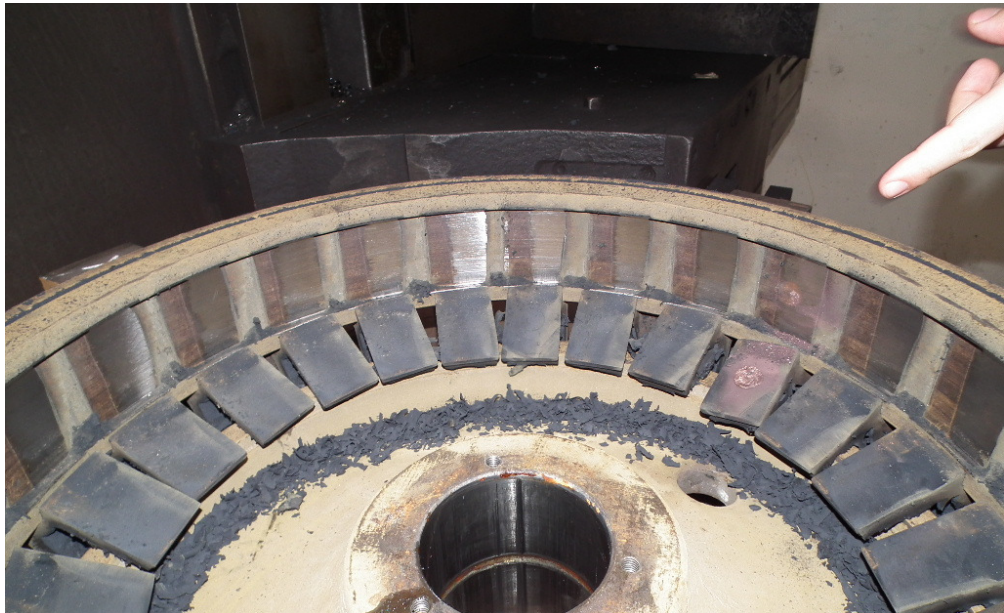
A mérést követően sor került a kerék szétbontására. Ez – annak kialakítása miatt – csak a gumirugók roncsolásával lehetséges (7. ábra, 8. ábra).

7. ábra: az abroncs belső felülete

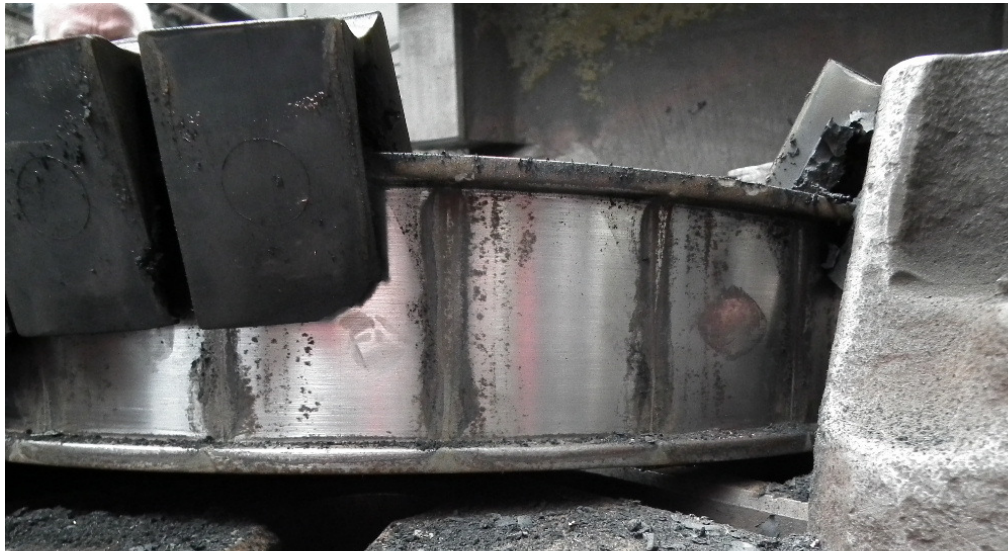
8. ábra: a kerékváz felülete

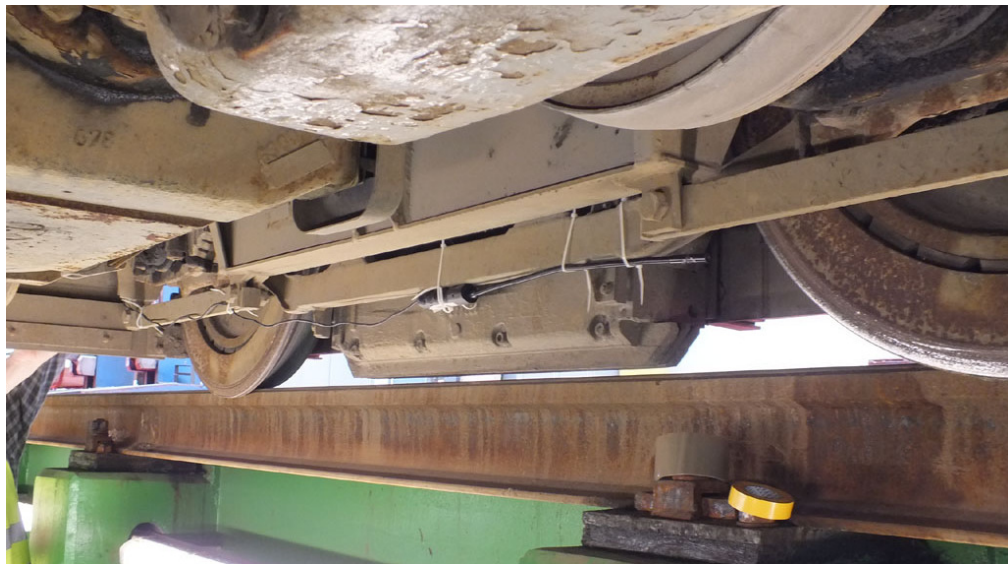
A Vb 2013. május 16-án futópróbát tartott a kisiklottakkal azonos típusú, 199 psz. villamossal. Ennek során a jármű forgóvázán kamerát helyezett el a bal első kerék menet közbeni megfigyelésére (9. ábra).

9. ábra: kamera elhelyezése a forgóvázon

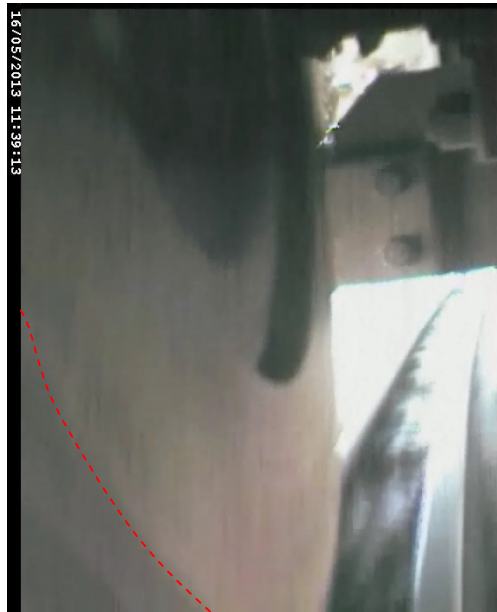
10. ábra: a kerék a Szekerész u. - Tüzér u. ívében

A kerék megfigyelésével végzett futópróba is (1.14.2) igazolta a fenti számítást: a baleset helyszínétől eltérő pályáívekben nem volt megfigyelhető abroncseltolódás (10. ábra). A kisiklás helyén azonban a deformáció több áthaladással is következetesen jelentős volt (11. ábra).

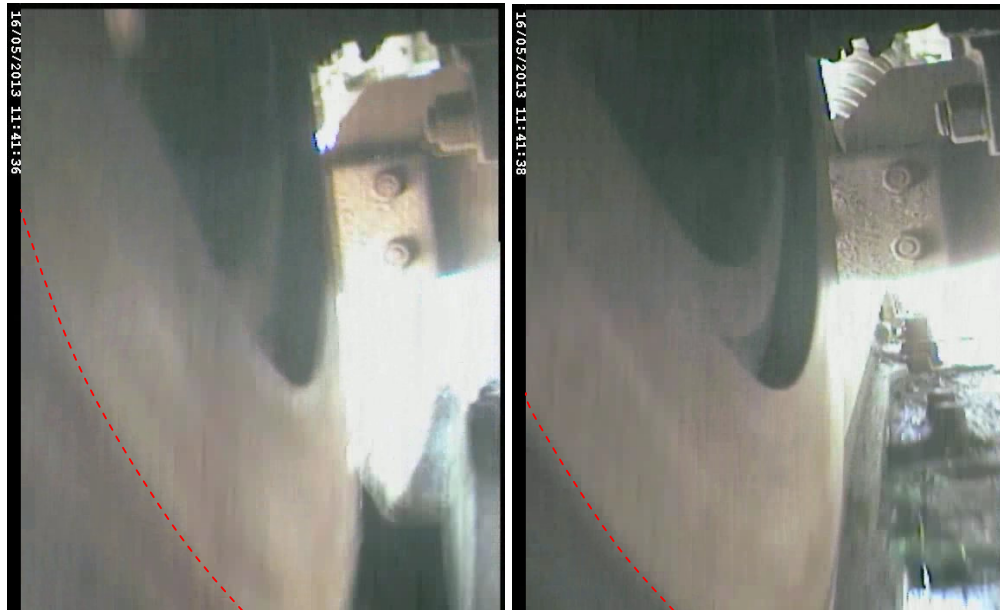
11. ábra: a kerék állapota megközelítőleg a kisiklás helyén és utána a kitérő egyenes irányában

befolyásolják. A Vb kísérletei is igazolják, hogy ez a konkrét pályáív ténylegesen előidézi a kisikláshoz vezető kerék-torzulást.

A miskolci villamoshálózat korszerűsítése keretében a balesetben érintett Tiszai pályaudvar végállomás pályaszerkezetét – egyelőre ideiglenes jelleggel – várhatóan 2013. II. félévében átépítik. Az ideiglenes pályaszerkezet a jelenlegi geometriai nyomvonallal megegyező marad, kivételt képez ez alól az 1. és 2. számú kitérők (a jelenlegi 48-100/60 helyett Ph 50/50 rendszerű kitérők kerülnek beépítésre). Ezzel a módosítással az ívsugar nem változik, mivel az ív-főpontok változatlanok maradnak.

Az 1. számú kitérőre történő kedvezőbb ráhaladás érdekében az ív vége és a kitérő eleje között létrejön egy rövid egyenes vágányszakasz, így a járművek kevésbé fogják koptatni a csúcssíneket, mivel a nekifutási szög  $0^\circ$ -ra csökken.

Többek között a közéeséses jármű-kisiklások jövőbeni előfordulásának megakadályozása érdekében a kiépülő pályaszerkezet teljes hosszában vályúsínes felépítményű lesz. Emellett néhány éves távlatban az érintett SGPE1 járműtípust kivonják a forgalomból.

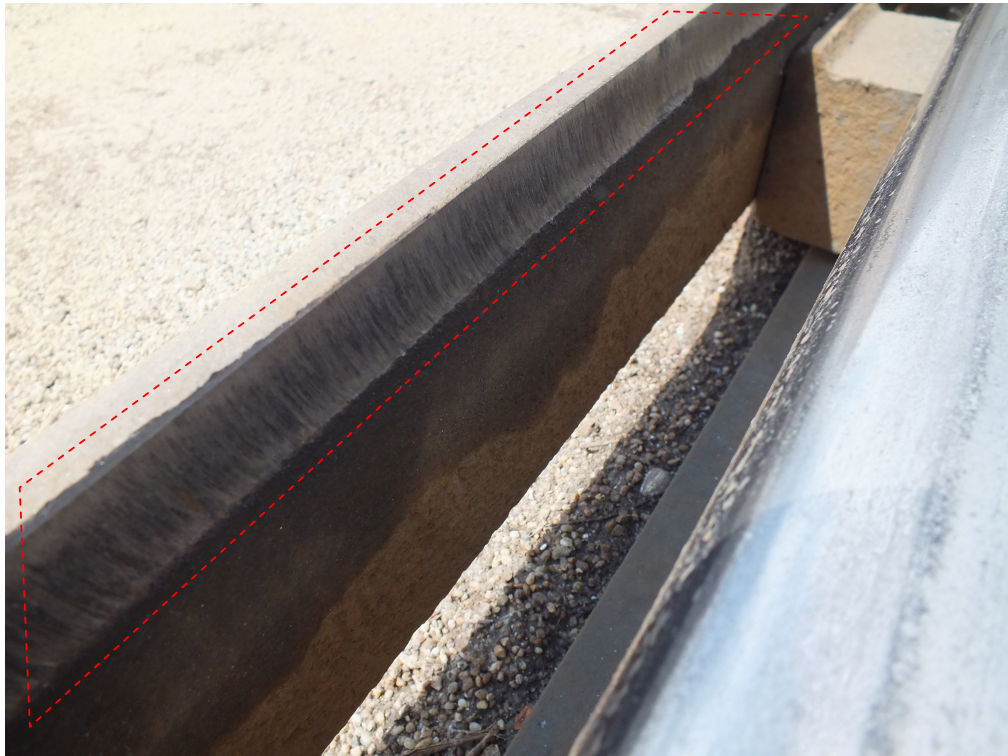
12. ábra: a terelőelem kopása a balesetben részes típusal járt vágányon

Figyelemmel arra, hogy a típussal rendszeresen járt kis sugarú ívekben – az általa nem járt vágányokkal ellentétben – a terelőelemek jelentős mértékben kopottak, a jármű konstrukciója magában hordozza, hogy kis ívsugarak esetén nagyobb mértékben igényli a belső keréknél a vezetést.

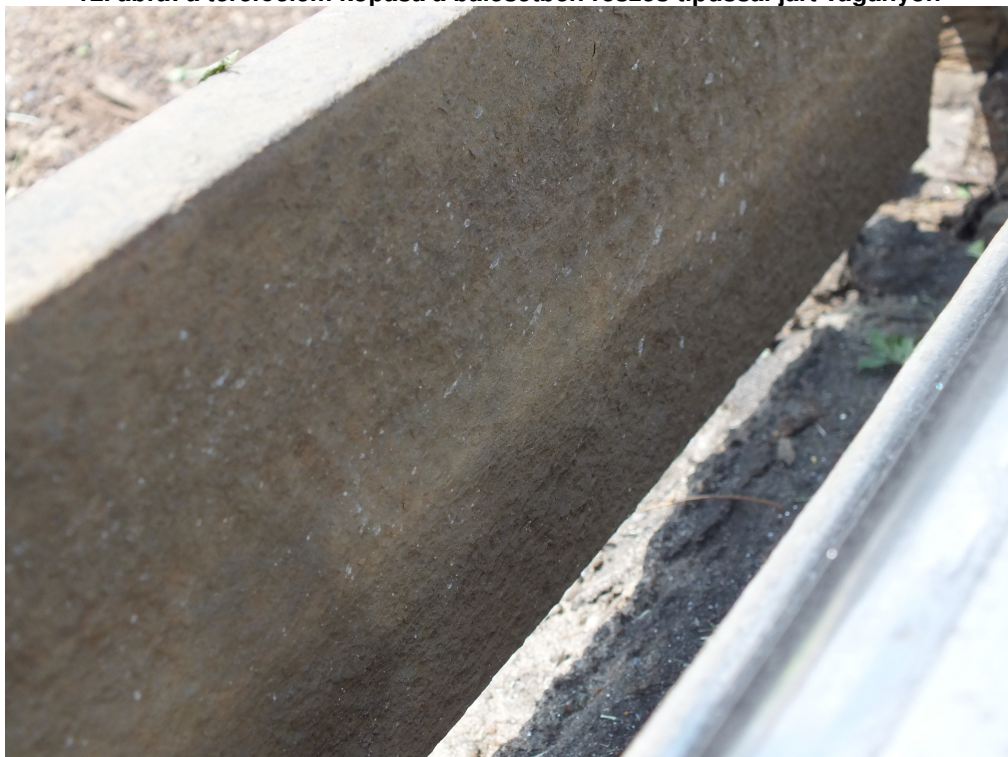
13. ábra: terelőelem a balesetben részes típusal nem járt vágányon

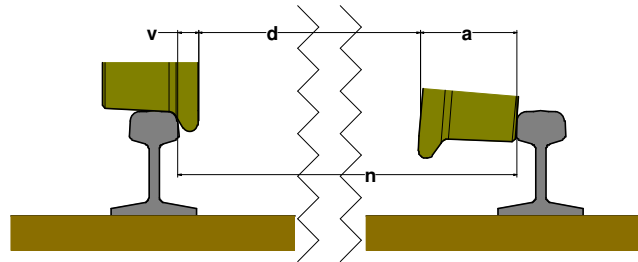
14. ábra: méretek a kisiklott kerékpáron

Az esemény utáni mért értékek szerint  $n = 1442$  mm,  $v + d + a = 24 + 1368 + 100 = 1492$  mm. Az 50 mm különbség abból adódik, hogy a kisiklás során rugalmasan torzul

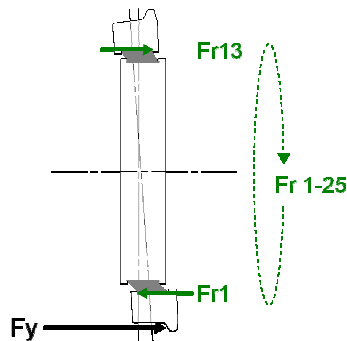
A nyomkarimán ébredő  $F_y$  erő elmozdítja az abroncsot (az elfordulás középpontja nem lesz a kerékpártengelyen), ami a 25 gumirugót különböző mértékben torzítja.

16. ábra: a kerék deformációjának számítási módszere

E számításból adódik, hogy a nyomkarimánál ébredő  $F_y=40-50$  kN oldalirányú terhelés okozna 31-38 mm oldalra tolódást.
