KÖZLEKEDÉSBIZTONSÁGI  
SZERVEZET

## **ZÁRÓJELENTÉS**

**2013 - 248 - 4P**  
**Súlyos repülőesemény**

**Góbé R26 SU / Góbé R26 SU**  
**HA – 5523 / HA – 5532**

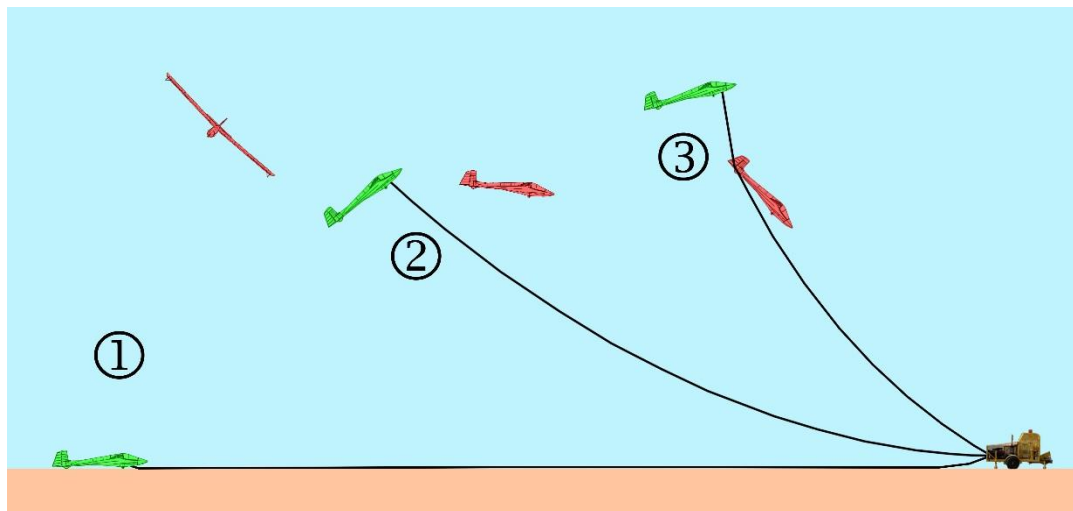
gelyével közel párhuzamosan repült, amikor a csörlés alatt lévő gép kötele neki-  
 ütközött magassági kormányának (2. ábra ③). Ennek következtében a magassági  
 kormány hirtelen felfelé, a mechanikai kapcsolat miatt a botkormány hátrafelé  
 mozdult, majd a repülőgép orrát leadva, eredeti irányától balra elfordulva zuhanó  
 repülésbe kezdett. A HA-5523 pilótájának rövid zuhanás után sikerült ismét siklási  
 helyzetbe hoznia a repülőgépet, majd miután tapasztalta, hogy repülőgépe irányít-  
 ható, egy kis bedöntésű folyamatos bal fordulóval a 16-os pálya bal forgalmi köréről  
 átlósan szállt le a 16-os futópályára. Az összeakadás észlelését követően a  
 csörlőkezelő intenzíven levette a gázt. A HA-5532 lajstromjelű gép körülbelül 300  
 méteres magasságban rendben leoldott, majd egy szabályos forgalmi kör  
 lerepülése után a HA-5523 lajstromjelű gép landolását követően leszállt.

2. ábra Az esemény lefolyása.

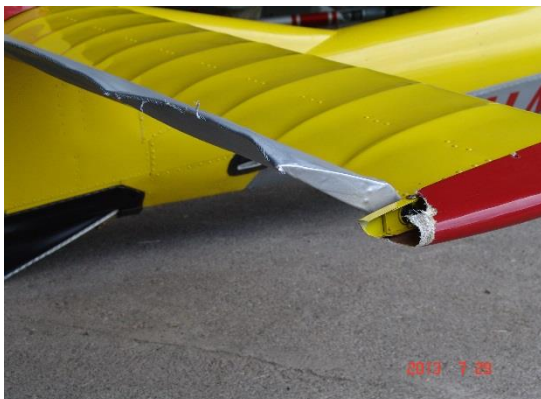
A HA-5532 lajstromjelű légi jármű az eset során nem sérült. A HA-5523 lajstromjelű légi jármű vízszintes vezérsíkja és magassági kormányja sérült. (3. és 4. ábra)

3. ábra Magassági kormány sérülése

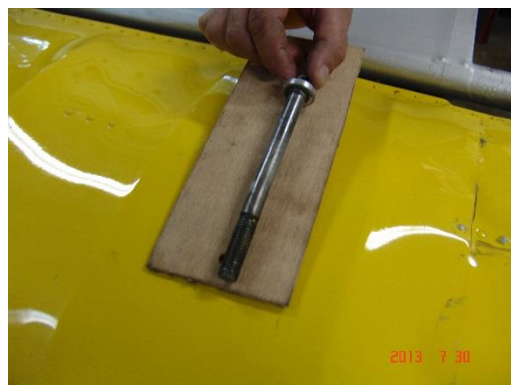
4. ábra Vezérsíkot rögzítő menetes csap

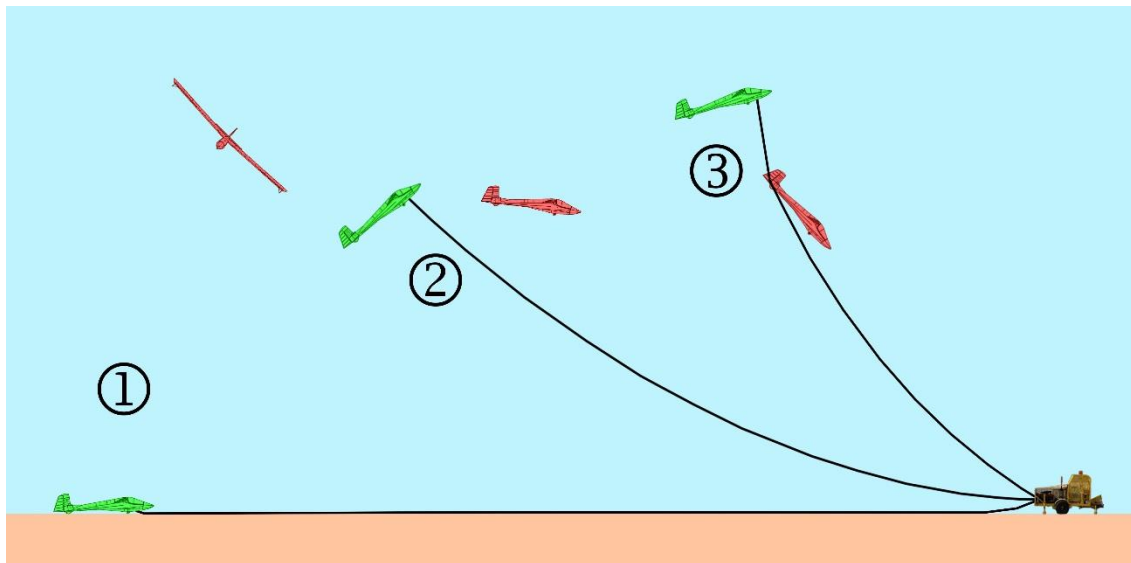
A csörlés megkezdésére vonatkozó döntés meghozásakor (5. ábra ①) az indításban résztvevő személyek vélhetően arra számítottak, hogy a csörlési sáv közvetlen közelében köröző (pirossal jelölt) gép tovább folytatja a körözést. Amikor a csörlés megindulását követően észlelték, hogy az a körözést abbahagyva már biztosan berepült a repülési sávba, addigra cselekvési lehetőségeik beszükültek. Rádión keresztül egyik légijárművet sem lehetett elérni. A felszálló gép mozgására koncentráló csörlőkezelő hiába észlelte a két repülőgép összeütközésének lehetőségét, mindaddig nem volt lehetősége pusztán látás alapján eldönteni, hogy melyik gép van közelebb hozzá, amíg fedésbe nem kerültek, ez a helyzet pedig csupán másodpercekkel előzte meg a kötél találkozásait a (piros) gép vezérsíkjával (5. ábra ③).

5. ábra Az esemény lefolyása

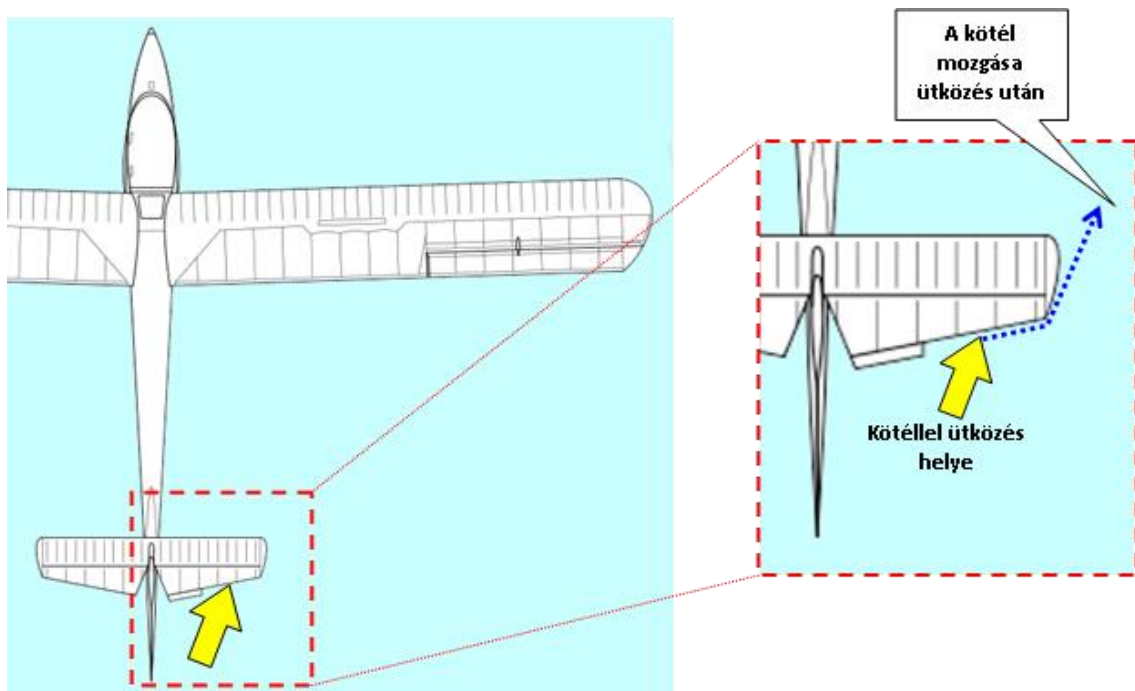
Ahogy a kötél hozzáért a vezérsíkon lévő magassági kormányhoz, azt igen nagy erővel felfelé kitérítve a gépet fejre billentette. Az ütközéskor keletkező erő a repülőgépet kb. 30-45 fokkal balra elfordította eredeti irányától. Ütközés után a kötél a magassági kormány kilépőélén kifelé irányba végigcsúszva eltávolodott a repülőgéptől (6. ábra).

A sérülésből, a kötél nyomokból és a tanúk beszámolóiból a Vb véleménye alapján a repülőgép ütközés előtti repülési iránya maximálisan 30 fokkal balra térhetett el a pályairánytól.

**6.ábra. A kötéllel történő ütközés lefolyása.**
