**KÖZLEKEDÉSBIZTONSÁGI  
SZERVEZET**

# **ZÁRÓJELENTÉS**

**2013-309-5  
VASÚTI BALESET**

**Sárosd  
2013. április 22.**

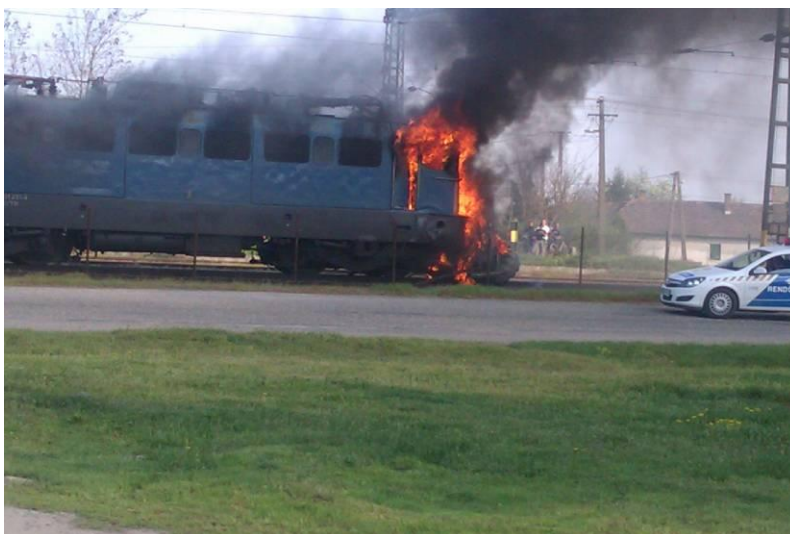
2. ábra Az égő mozdony (forrás: internet)

A vonatot továbbító 91 55 0431 231-4 psz. mozdony menetirány szerinti első vezetőállása kiégett, a mozdony főkerete elgörbült, ezért a mozdony javíthatatlanná vált.

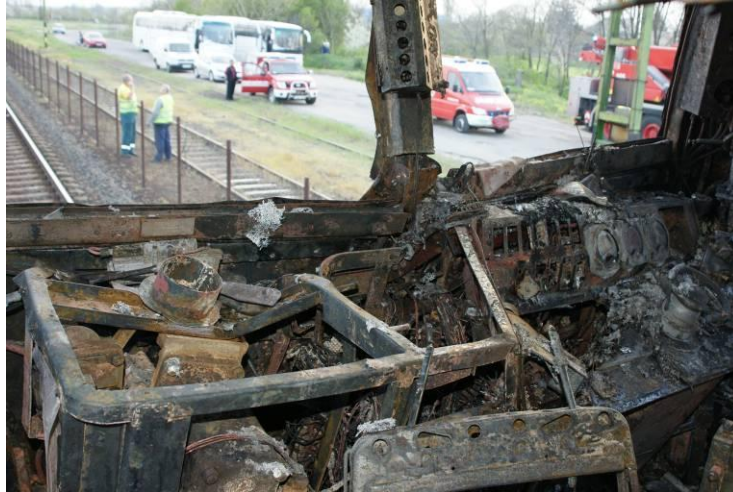
A mozdonyvezető az ütközést követően a vezetőálláson tartózkodva kezével igyekezett magát védeni. A mozdony szélvédője betört, a vezetőállásra rengeteg üvegdarab és felvert por szállt be. A megállást követően a mozdonyt megkísérelte kiüzemelni, de a kapcsolók az ütközés következtében használhatatlanná váltak, ezért a géptérbe indult, hogy az akkumulátor főkapcsolóval feszültség mentesítse a mozdonyt. Ezt követően, a vezetőállásra visszatérve megkísérelte elhagyni a mozdonyt, de az ajtókat nem tudta kinyitni, ezért a géptéren keresztül a hátsó vezetőállásról szállt le. A vonat elejéhez érve sérültet nem látott, mert a baleset áldozata az ütközés helyszínén, a 700 m-rel hátrébb lévő roncsban maradt. Észlelte azonban, hogy a mozdony eleje lángol. A mozdonyra visszasietett és a géptér ajtajában állva porral oltóval megkísérelte eloltani a vezetőállásra áttérjedt tüzet, miközben odasiető helybeliek szintén megkezdték kívülről az oltást, de a tüzet nem sikerült megfékezniük. A vezetőálláson egyre nagyobb füst keletkezett, ezért a mozdonyvezető a mozdonyt elhagyta.

4. ábra A kiégett vezetőállás

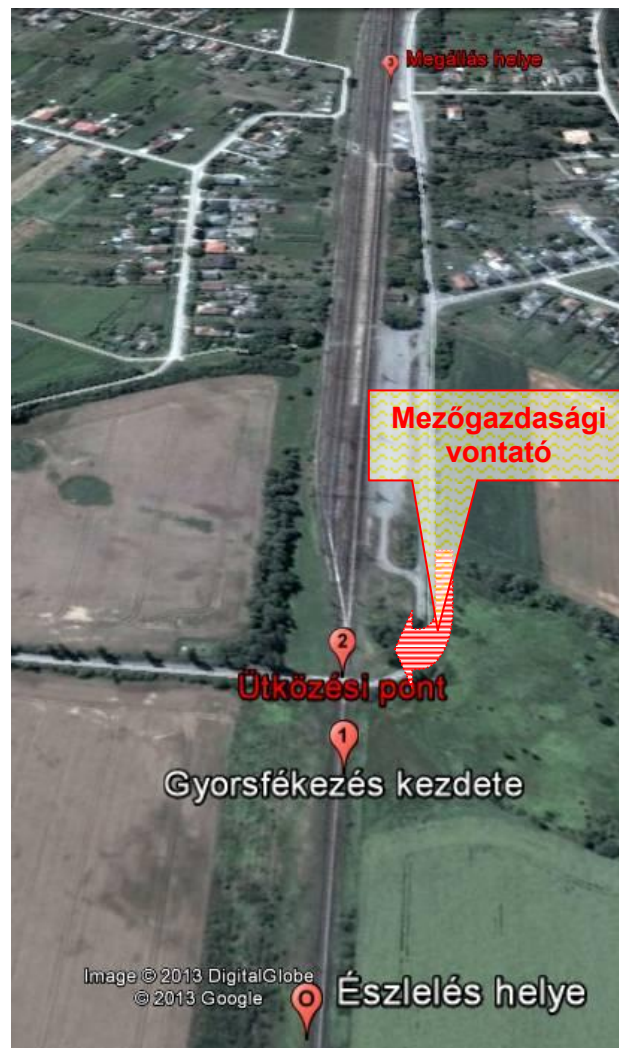
Az állomás bejárati és kijárati jelzőin a mozdonyvezető egyaránt egy zöld fényt látott, ezért az engedélyezett 120 km/h sebességgel közelített az átjáró felé. Az útátjáró előtt kb. 200 m-re észlelte, hogy a menetirány szerint jobb oldalon a vasúti pályával párhuzamosan, a vonat menetirányával szemben egy mezőgazdasági vontató közeledik az útátjáróhoz és befordul az átjáró felé. A mezőgazdasági vontató kis távolságra volt az útátjárótól, ezért a mozdonyvezető „Figyelj!” hangjelzést adott. Ennek ellenére a mezőgazdasági vonatkozó az útátjáróba behajtott.

5. ábra Az esemény helyszíne a vonat érkezési perspektívájából

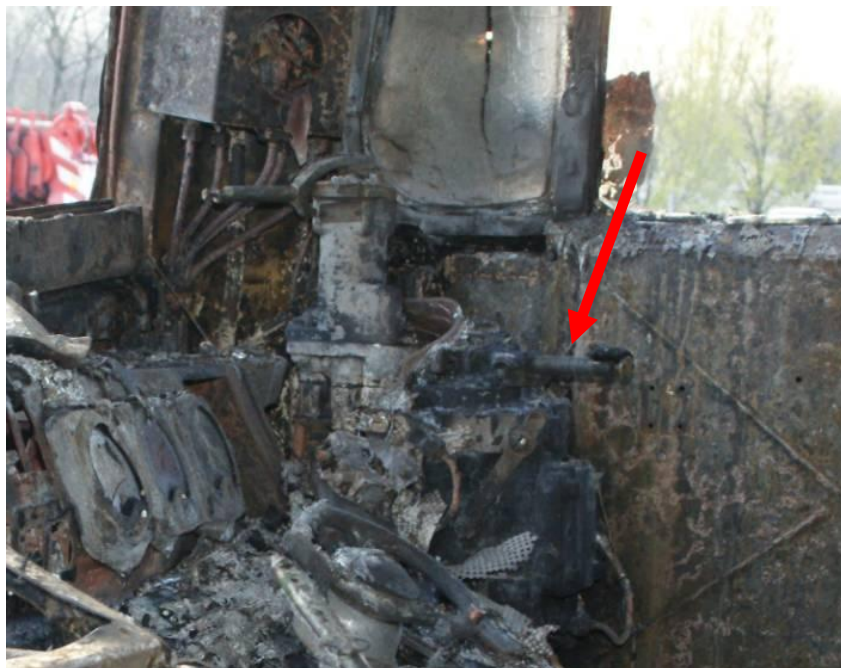
A mozdonyvezető gyorsfékezést kezdeményezett, majd ezzel közel azonos időben az ütközés bekövetkezett, ezért érzékelhető fékhatás csak az ütközést követően tudott kialakulni. A vonat az ütközés helyétől számítva kb. 670 m-re állt meg.

6. ábra A D12 fékezőszelep "gyorsfék" állása

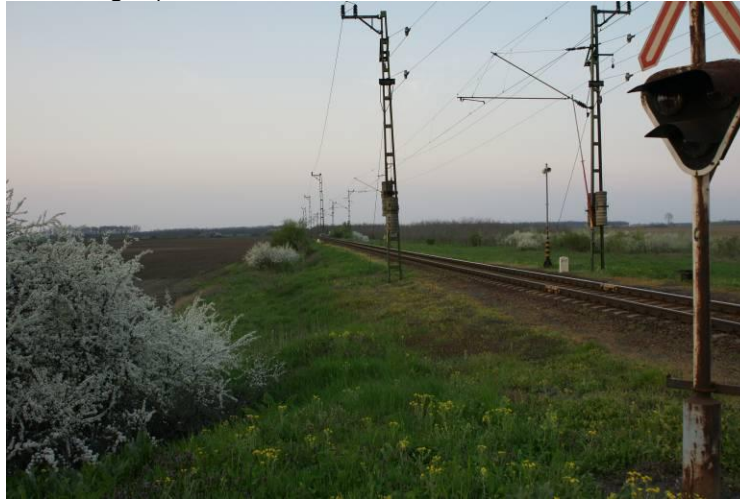
Az útátjáró kialakítását a Vb megfelelőnek ítélte, valamennyi irányból a csökkentett rálátási háromszöget szabadon találta (ezeknek a fénysorompó üzemzavara esetén van jelentőségük).

7. ábra A szabad rálátási háromszög
