# ZÁRÓJELENTÉS

2013-333-4

légiközlekedési baleset

CFM Shadow BD

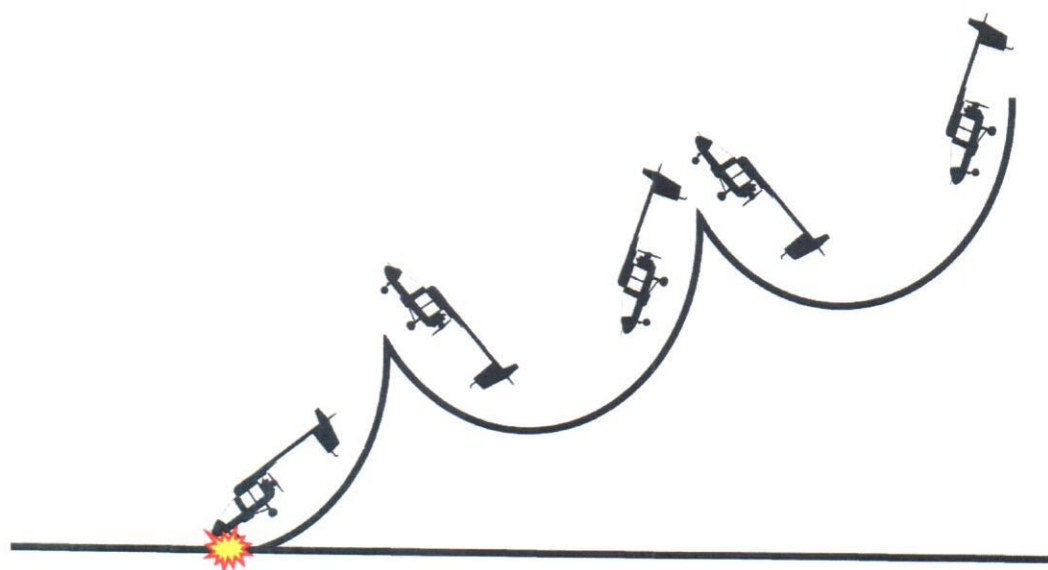
A mintegy ötven perces repülés végén, amit a környéken, részben a tanúk látókörében végzett, a légijármű függőleges (ún. figoid) lengésbe kezdett. (2. ábra)

2. ábra: A légijármű földnek ütközést megelőző mozgása

A vízszintes irányú repülésből meredek emelkedésbe ment át, amely során a sebessége lecsökkent és a légijármű átesett. Az átesést követően a repülőgép magasságvesztés árán sebességet gyűjtött, majd ismét meredek emelkedésbe ment át. Az ismételt átesést követő sebességgyűjtés során a repülőgép már nem rendelkezett elegendő magassággal, hogy újra elérje a vízszintes repülési pozíciót ezért nagy sebességgel a talajnak csapódott.

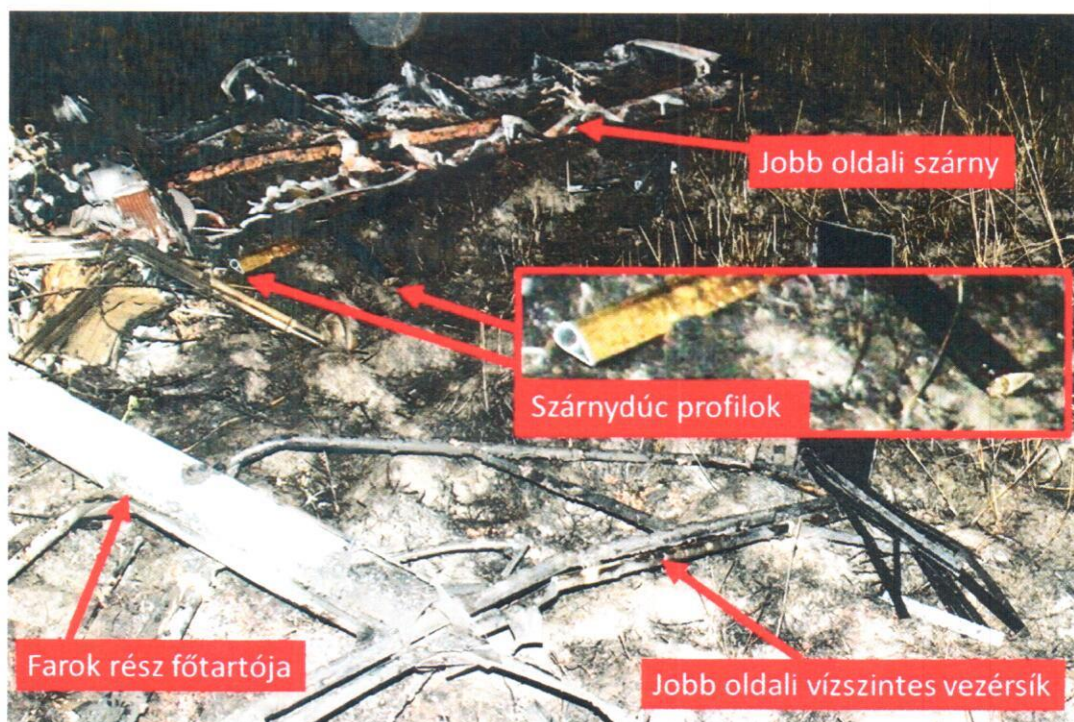
A Vb a helyszíni szemle során megállapította, hogy a szárnytámasztó dúcok áramvonalas kialakításúak, amely a gyártó adatai szerint lehetővé teszi a maximális felszálló tömeg 374 kilogrammra történő növelését. (4. ábra)

4. ábra: A roncsron fellelt áramvonalas kialakítású szárnydúc profilok

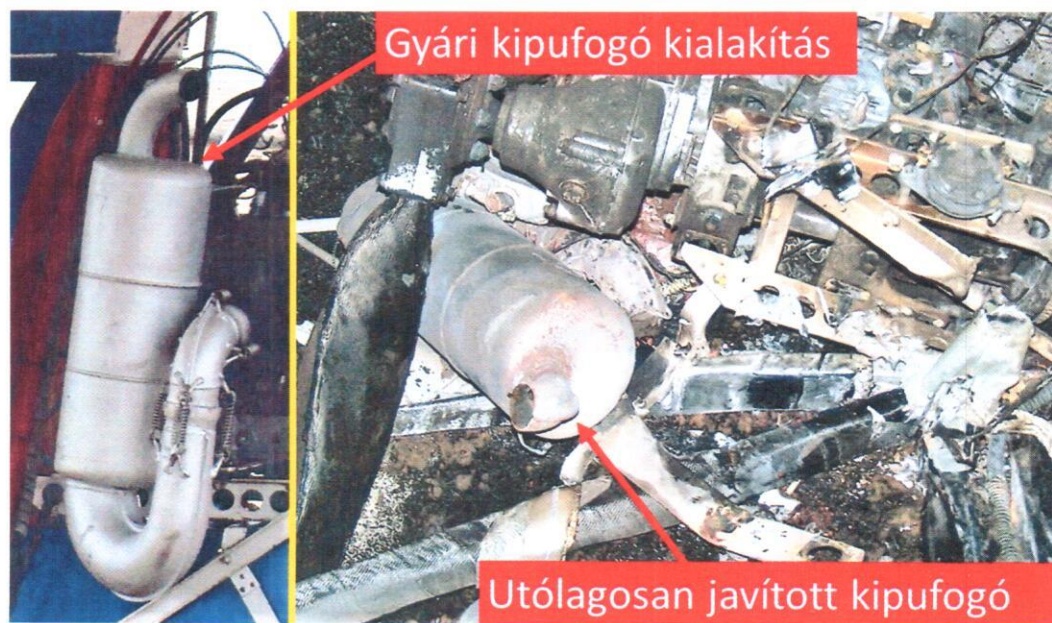
A Vb a helyszíni szemle során azt tapasztalta, hogy a légijármű füstgáz elvezető rendszere alapvető egyezést mutat ugyan a gyári kialakítással azonban egy utólagos javítás eredményeképpen módosításra került (5. ábra). A kipufogó dob kivezető csőcsomójának bekötési helyén a hegesztési varrat környezete erősen korrodált, viszont a hegesztés bizonyos szakaszai fényes felületűek. A kivezető cső továbbá nem a gyári alkatrésznek megfelelő irányban helyezkedik el, hanem ahhoz képest jelentős mértékben (körülbelül 180 fokban) elfordítva (5. ábra).

5. ábra: Kipufogó javítás nyoma

A Vb a helyszínelés során rögzített fényképfelvételek alapján megállapította, hogy a gyári füstgáz elvezető rendszer alapján megegyezik ugyan a gyárilag alkalmazottal, viszont a kipufogódob és a kivezető cső találkozási felületénél fényes hegesztési felület látható. A kivezető cső továbbá nem a gyári alkatrésznek megfelelő irányban helyezkedik el, hanem ahhoz képest jelentős mértékben (körülbelül 180 fokban) elfordítva (5. ábra). Így a kipufogóból távozó, magas hőmérsékletű, mérgező füstgáz nem a menetirány szerint hátrafelé, hanem azzal ellentétes irányban a kabin felé távozott a rendszerből. A Vb álláspontja szerint ez a módosított kialakítás jelentős mértékben növelhette a füstgáz kabinba jutásának kockázatát.

A légijármű füstgáz elvezető rendszere egy utólagos javítás következtében olyan kialakítású volt, ami jelentős mértékben növelhette a mérgező gáz kabinba jutásának kockázatát.

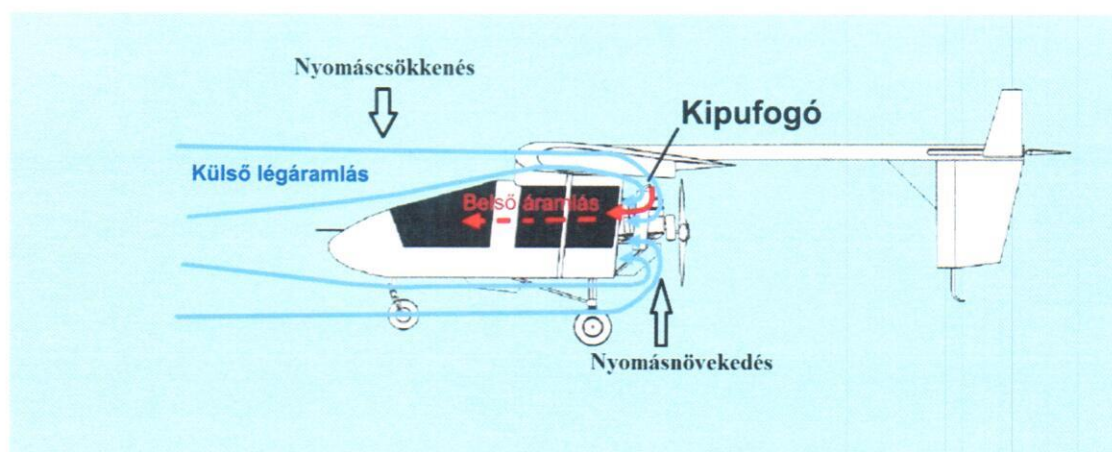
Ez a típusú ultrakönnyű repülőgép toló motorral van felszerelve, amely közvetlenül a pilótafülke mögött helyezkedik el. A fülke elején gyorsuló áramlás alakul ki, ezért itt a statikus nyomás lecsökken (lásd Bernoulli törvény). A kabin hátsó falának kialakítása olyan, hogy az egy éles töréssel majdnem függőleges síkban zárul. Ez turbulenciát hoz létre, amely hirtelen az áramlási sebesség csökkenéséhez, így a helyi nyomás növekedéséhez vezet (5. ábra). Ez a nyomáskülönbség indítja be a menetiránnyal ellentétes áramlást.

6. ábra: Áramlási viszonyok a légijármű törzse körül

Mivel a kipufogó rendszer közvetlenül a hátfalnál van, a kialakuló ellentétes irányú áramlás képes lehet a kipufogó gázt a pilótafülkébe beszívni amennyiben a kabin hátfalán tömítetlenség alakul ki. (6. ábra)

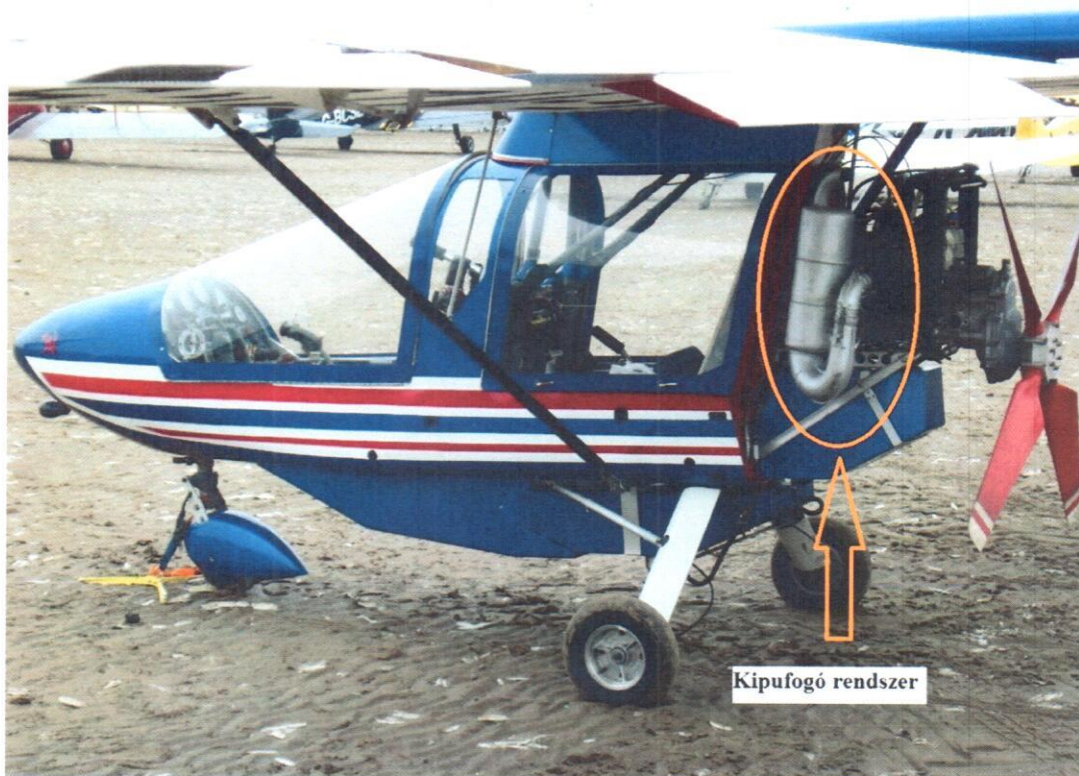
**7. ábra: Kipufogó rendszer gyári kialakítása és elhelyezkedése**
