KÖZLEKEDÉSBIZTONSÁGI  
SZERVEZET

# **ZÁRÓJELENTÉS**

## **2013-367-5**

### **VASÚTI BALESET**

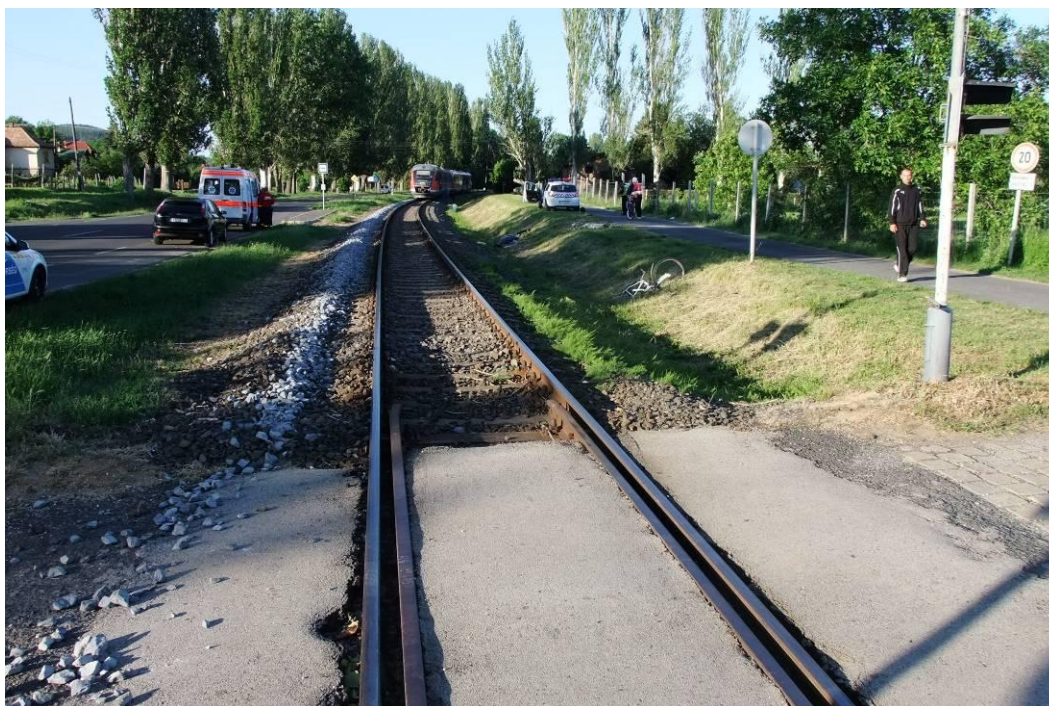
3. ábra: a baleset közelebbi helyszíne (Forrás:Tapolca Rk.)

Az eseményt megelőzően 2013. május 6-án 5 óra 50 perctől 2013. május 13-án 15 óra 00 percig Zánka-Köveskál-Révfülöp-Badacsonytomaj állomások között a 842-942 sz. szelvényekben ágyazatrostálás, gépi vágányszabályozás, hídmunka, síncsere miatt folyamatos vágányzár volt. A munkálatok végeztével szükség szerinti zúzottkő pótlást végeztek. Ennek megtörténte után, a vágányzár lemondása előtt tehervágánygépkocsival szándékozták a vasúti pályát bejárni (ellenőrzést tartani), amely azonban személyi és műszaki hiba miatt csak Zánka-Köveskál-Révfülöp állomások között történt meg, Révfülöp és Badacsonytomaj állomások között ez elmaradt. Az AS981 jelű fénysorompóval biztosított közútvasút szintbeni keresztezésben a közúton zúzottkő maradvány volt, melyet a baleset bekövetkezése után távolítottak el.

A Vb véleménye szerint a közút-vasút keretkezésben hagyott zúzottkő maradvány (lásd 3.ábra) biztonsági kockázatot jelentett a kerékpáros számára, mely abban valósult meg, hogy részben elvonta a figyelmét, hogy az átjáróban hagyott kisebb-nagyobb köveket hogyan fogja tudni kikerülni, így nem maradt kellő figyelme a fénySOROMPÓ ebből az irányból önmagában is nehezen látható jelzésének megfigyelésre.

Az eseményt megelőzően 2013. május 6-án 5 óra 50 perctől 2013. május 13-án 15 óra 00 perctől Zánka-Köveskál-Révfülöp-Badacsonytomaj állomások között, több helyszínen folyamatos vágányzár keretében pályafelújítást végzett a MÁV FKG Kft. A munkálatok végeztével szükség szerinti zúzottkő pótlást végeztek. A pótlás május 13-án kb. 13 óra körül történt egy UDJ és két Fad (karos üritőszabályozós) kocsival, kettő fő személyzettel. Ennél a kocstípusnál az ürités egy kar meghúzásával történik. Elzáráskor a terelőlap nem mindig tud záró helyzetbe kerülni, mivel gyakran kő szorul a nyílásba, ezt azonban a kezelő személyzet nem mindig láthatja az elfoglalt pozíció és a kocsi kialakítása miatt. Így fordulhat elő, hogy zúzottkő kerül olyan helyre is, pl. az útátjáró felületére, ahol már nem tervezték.(lásd. 3.ábra)

A zúzottkő kiszórása után, a vágányzár lemondása előtt tehervágánygépkocsival szándékozták a vasúti pályát bejárni (ellenőrzést tartani), amely azonban az idő rövidege miatt csak Zánka-Köveskál-Révfülöp állomások között történt meg, Révfülöp és Badacsonytomaj állomások között ez elmaradt. Így nem került megállapításra, hogy az útátjáróba követ szórtak, illetve annak eltakarítására sem került sor.

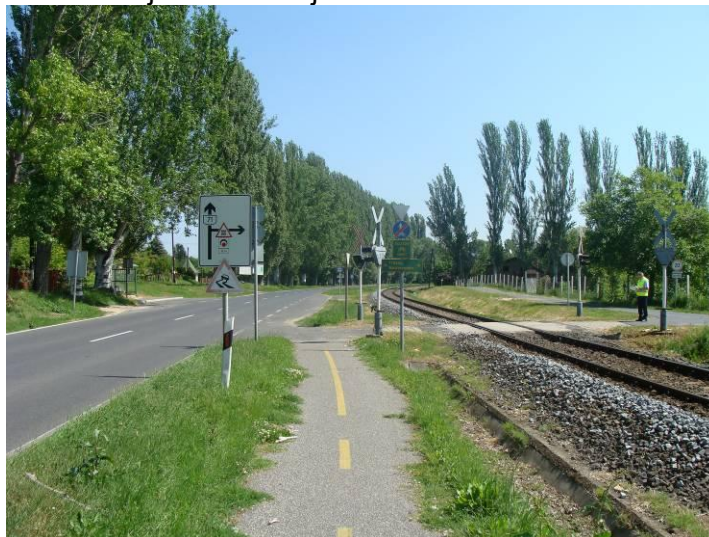
4. ábra: a kerékpárútról a vasúti átjáró megközelítése

A balesetben részes kerékpáros a kerékpárúton közlekedve, a vasúti átjáróra vezető útra fordulva hajtott a keresztezésbe. A kerékpárúton érkezők számára az útátjáró „c” jelű fénySOROMPÓ-ÁRBÓCÁNAK észlelése nehézkes, a fehér fényt és az egyik piros fényt az optika árnyékolója takarja. A kerékpárút végén levő elsőbbségadás kötelező jelzőtábla teljesen ki van fakulva.

A Biztonsági ajánlás kiadását követően az AS981 jelű fénysorompó „C” jelű árbócat a Tapolcai Biztosítóberendezési Szakasz munkatársai a lehető legjobb módon beforgatták a kerékpárút irányába, így az optikaárnyékoló nem takarja a kerékpárúton közlekedők felé a sorompóárbóc fényjelzéseit.

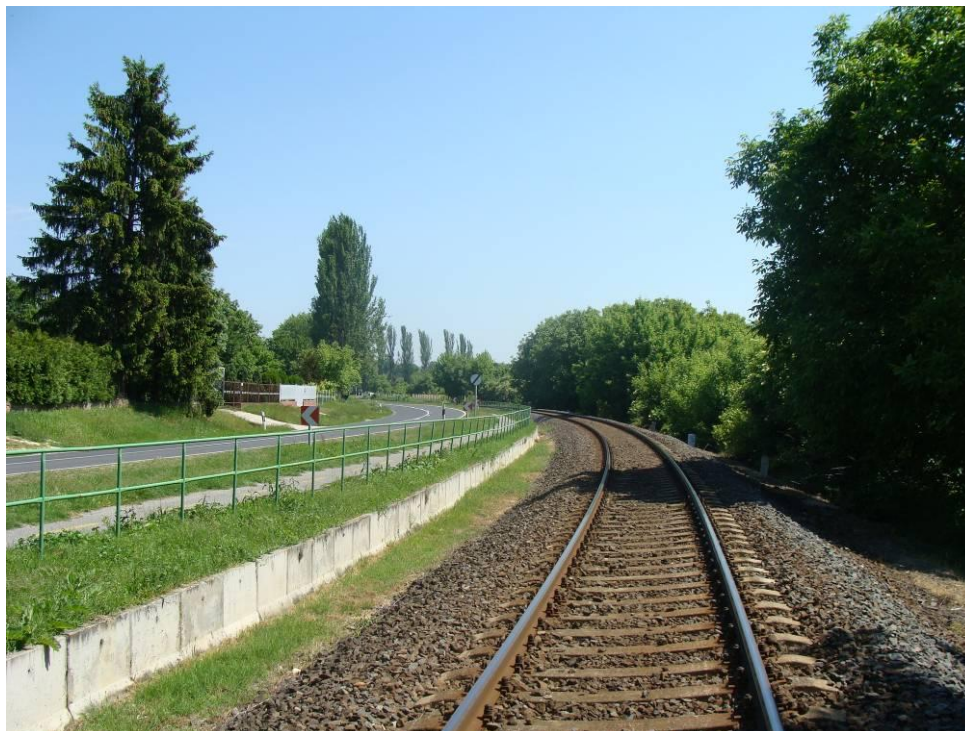
**5. ábra: a csökkentett rálátási háromszög**

Az átjáróban a csökkentett rálátási háromszög ív miatt a balesetben érintett irányból nem biztosított. Jelen esetben a vasúti pálya engedélyezett sebessége szorozva 5, méterben kifejezve:  $80 \text{ km/h} \times 5 = 400 \text{ m}$ -el szemben 340-360 méter volt biztosítva.

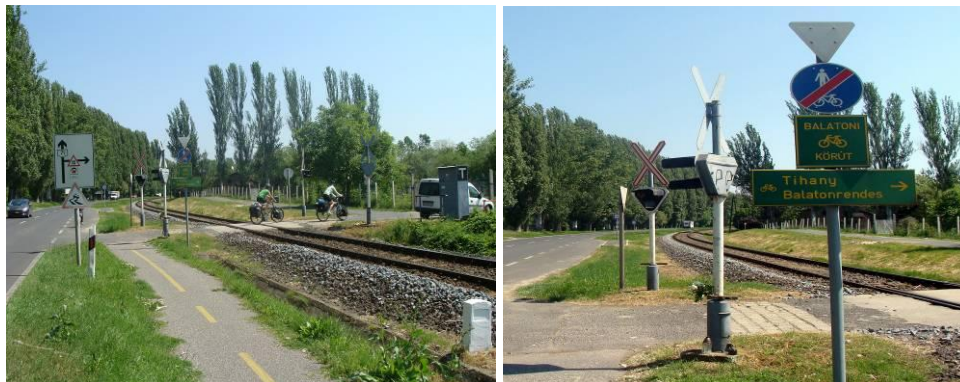
**7. ábra: a kerékpárútról a fényjelző készülék láthatósága I.**

A kerékpáros közlekedési irányja felől a vasúti pályára előírt csökkentett rálátási háromszög nem volt biztosítva (lásd 1.8.4), azonban ez az eseményre nem volt hatással. A kerékpárúton haladva, az azon érkezők számára az útátjáró „c” jelű fénySOROMPÓ-árbócának észlelése nehézkes, a fehér fényt és az egyik piros fényt az optika árnyékolója takarja.

További kockázatot jelentett, hogy a kerékpárút végén levő elsőbbségadás kötelező jelzőtábla teljesen ki van fakulva.

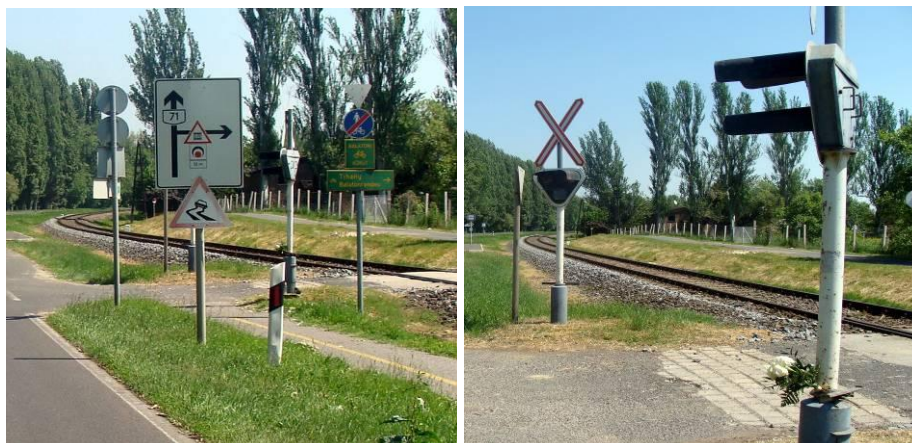
**8. ábra: a kerékpárútról a fényjelző készülék láthatósága II.**

A kerékpárút hosszú szakaszon halad párhuzamosan a vasúti pályával, az átjáró előtt legalább 200 méter egyenes szakasz van. A kerékpáros ezen haladva meggyőződhetett – nemcsak a jelzőtáblák alapján - arról, hogy a kerékpárútnak vége és amennyiben azon jobbra szándékozik haladni, akkor a vasúti átjárón át kell haladnia, annak feltételeiről meg kell győződni.

A kerékpárúton haladva, az azon érkezők számára az útátjáró „c” jelű fénysorompó-árbócának észlelése nehézkes, a fehér fényt és az egyik piros fényt az optika árnyékolója takarja.
